## تحلیل شکست ناشی از جوشکاری حین کاردر خط لوله ی گاز فولاد X52

برای مشخص کردن علل حادثه‌ای که پس از تعمیر نشستی خط لوله‌ی سراسری گاز طبیعی رخ داده بود، تحلیل شکست انجام شد. در این عملیات تعمیری بر طبق دستورالعمل انشعاب‌گیری گرم موجود تقویتی ناکامل (وصله) به لوله‌ی اصلی در حالی که گاز در خط لوله در جریان بود، جوشکاری شد. تحلیل شکست با جمع‌آوری اطلاعات از سابقه‌ی عملیات تعمیری شروع شد. سپس نمونه‌هایی برای بررسی‌های متالورژیکی ماکروسکوپی و میکروسکوپی تهیه شد. علاوه بر تحلیل‌های شکست‌نگاری سطوح شکست، از آنجایی که هیچ گونه اطلاعاتی از ماده‌ی بکاررفته در آن در دسترس نبود، ماده‌ی لوله نیز بررسی شد. تحلیل‌ها نشان دادند که ترک هیدروژنی، طراحی نادرست اتصال انشعاب، پوشش رنگ و شرایط عملیاتی خط لوله عوامل اصلی شکست بوده‌اند.

## Analysis of Failure Caused by In-service Welding in an X52 Gas Pipeline

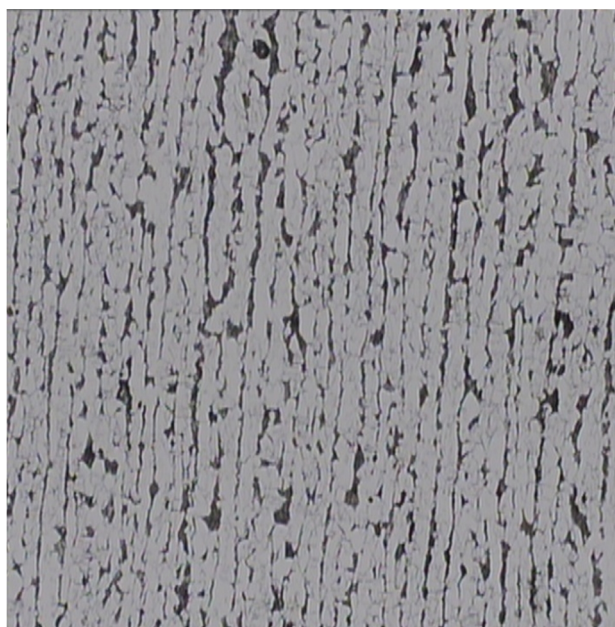
شکل 4- ریزساختار میکروسکوپ نوری فلز پایه (فولاد لوله) که شامل لایه های فریت و پريت است

ریزساختار فلز پایه در شکل 4 نشان داده شده است. ریزساختار فریت - پرلیتی این فولاد به خوبی مشخص است. مناطق سفید رنگ فریت و مناطق تیره پرلیت هستند. ریزساختار در اثر نور گرم لایه لایه شده است. به این پدیده لایه ای شدن فریت - پرلیت<sup>1</sup> گفته می شود که در شکل 4 به وضوح نمایان است. با این وجود دانه ها کشید شده نیستند و تبلور مجدد یافته هستند که بیانگر حالت نرماله شده ی فولاد است.

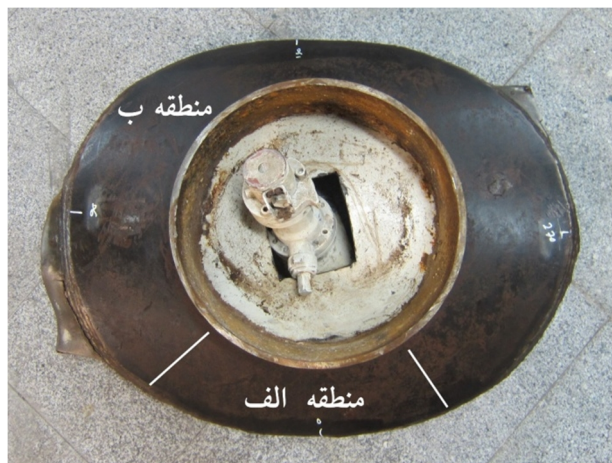
در اثر انفجار، کلیه متعلقاتی که به واسطه‌ی عملیات تعمیر به لوله‌ی اصلی متصل شده بود، شامل تکه لوله، وصله‌ی تقویتی و دو فلنج به همراه قسمتی از لوله اصلی جدا و به محلی دور پرتاب شد که در شکل 3 نشان داده شده است. ترک خوردن در لوله‌ی اصلی مجاور جوش گلوبی اتصال وصله‌ی تقویتی و لوله‌ی اصلی و گسترش آن در محیط اطراف وصله‌ی تقویتی سبب شکست شد. به خاطر انرژی ذخیره‌شده‌ی بالا در گاز طبیعی

ترک در پنجه ی جوش گلولی وصله ی تقویتی - لوله ی اصلی و در لوله ی اصلی ظاهر شد و خط ذوب را دنبال می کرد.

تحت فشار، شکست ها تا فواصل زیاد اشاعه یافتند. قسمتی از لوله ی اصلی در معرض آتش قرار گرفت و قسمتی از آن پس از شکست دچار تغییر شکل شدید شد.

شکل 3- تکه پرتاب شده به محلی دور در اثر انفجار به همراه موقعیت قرارگیری نشان دهنده ی PIG و مناطق الف و ب

بر طبق بررسی های چشمی، سطح شکست تکه پرتاب شده ی لوله به دو منطقه ی الف و ب تقسیم می شود که در شکل 3 نشان داده شده است. همان گونه که در شکل 6 الف نشان داده شده است، سطح شکست منطقه ی الف شکستی ترد و تورقی به همراه سطح شکستی چوبی شکل<sup>1</sup> را نشان می دهد.
