تحلیل شکست ناشی از جوشکاری حین کاردر خط لوله ی گاز فولاد X52

Analysis of Failure Caused by In-service Welding in an X52 Gas Pipeline

A. Farzadi^{1,*}, S. Sanaei^{1,2}

2- Quality Control Manager, Iranian Gas Transmission Company (NIGTC).

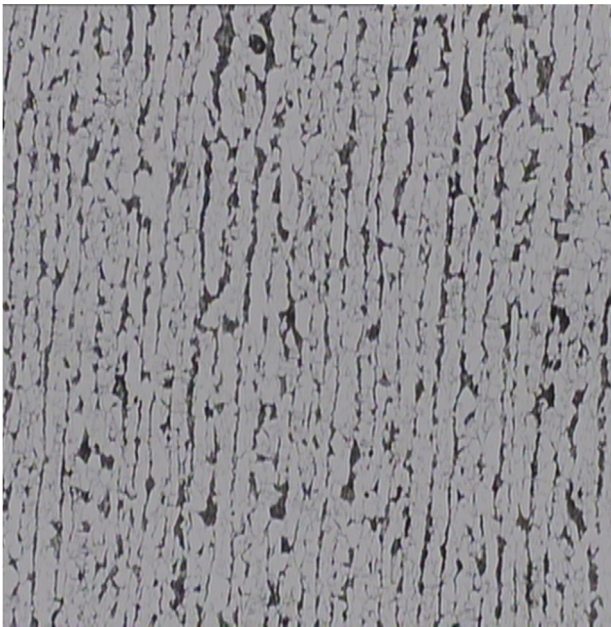
شکل 4- ریزساختار میکروسکوپ نوری فلز پایه (فولاد لوله) که شامل لایه های فریت و پریت است

ریزساختار فلز پایه در شکل 4 نشان داده شده است. ریزساختار فریت-پریتی این فولاد به خوبی مشخص است. مناطق سفید رنگ فریت و مناطق تیره پرلیت هستند. ریزساختار در اثر نور گرم لایه‌لایه شده است. به این پدیده لایه‌ای شدن فریت-پرلیت¹ گفته می‌شود که در شکل 4 به وضوح نمایان است. با این وجود دانه‌ها کشیدشده نیستند و تبلور مجدد یافته هستند که بیانگر حالت نرماله‌شده‌ی فولاد است.

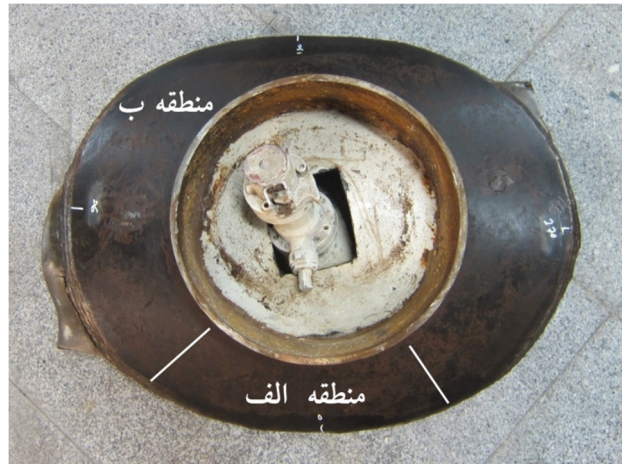
در اثر انفجار، کلیه متعلقاتی که به واسطه‌ی عملیات تعمیر به لوله اصلی متصل شده بود، شامل تکه لوله، وصله تقویتی و دو فلنج به همراه قسمتی از لوله اصلی جدا و به محلی دور پرتاب شد که در شکل 3 نشان داده شده است. ترک خوردن در لوله اصلی مجاور جوش گلوبی اتصال وصله تقویتی و لوله اصلی و گسترش آن در محیط اطراف وصله تقویتی سبب شکست شد. به خاطر انرژی ذخیره‌شده‌ی بالا در گاز طبیعی

شکل 3- تکه پرتاب شده به محلی دور در اثر انفجار به همراه موقعیت قرارگیری نشان دهنده ی **PIG** و مناطق الف و ب

ترک در پنجه‌ی جوش گلویی وصله‌ی تقویتی - لوله‌ی اصلی و در لوله‌ی اصلی ظاهر شد و خط ذوب را دنبال می‌کرد.

بر طبق بررسی های چشمی، سطح شکست تکه پرتاب شده ی لوله به دو منطقه ی الف و ب تقسیم می شود که در شکل 3 نشان داده شده است. همان گونه که در شکل 6الف نشان داده شده است، سطح شکست منطقه ی الف شکستی ترد و تورقی به همراه سطح شکستی چوبی شکل¹ را نشان می دهد.

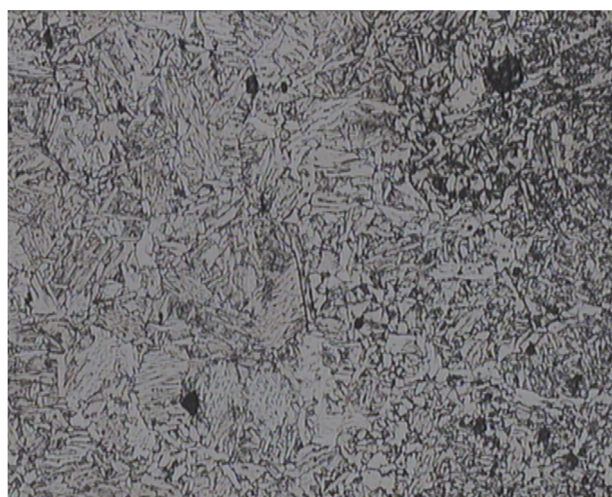
در شکل 8 ریزساختار میکروسکوپ نوری HAZ قرار گرفته در لوله ی اصلی نشان داده شده است. ریزساختار ناحیه ی نزدیک به

مرز ذوب یا ناحیه پدشت دانه شامل بینیت بالایی و فریت چندضلعی است. این ناحیه در معرض دمای اوجی، به خوبی بالاتر از دمای بحرانی بالایی (Ac_3) قرار دارد. لذا دانه های آستنیت رشد می کنند. آهنگ سرد شدن بالا و اندازه دانه بزرگ تمایل به تشکیل بینیت و مارتنزیت را افزایش می دهند. شکل 9 موقعیت ترک نسبت به گرده ی جوش و HAZ را در مقطع عرضی جوش گلوبی نشان می دهد. شکست از پنجه ی جوش بین وصله و لوله ی اصلی شروع شده است. شکل 10 الف تخلخل های کروی در فلز جوش نزدیک به خط ذوب را نشان می دهد. مقادار تخلخل ها در فلز جوش

شکل 8 - ریزساختار میکروسکوپ نوری منطقه‌ی متاثر از حرارت واقع در لوله‌ی اصلی
