## آنالیز متالورژیکی شکست خستگی در پره توربین بخار لحیم سخت شده

## Metallurgical Fatigue Failure Analysis of the Brazed Steam Turbine Blade

In this paper, failure mechanism of a 17th stage blade of an 82.5 MW steam turbine that caused damage to the internal turbine compartment and the adjacent blade equipment has been studied. In order to determine the cause of failure and prevent similar events, various metallurgical and mechanical investigations including chemical composition analysis, metallography and microstructural analysis, fractography using scanning electron microscope and hardness and tensile tests were carried out. The initial results showed that the alloy had a chemical composition, microstructure and mechanical properties in the acceptable range, and the fracture failure was not due to the mechanical and metallurgical

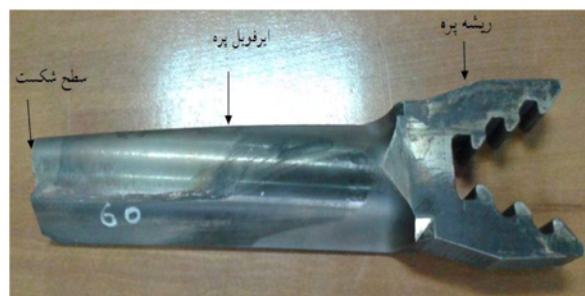
شکل (۱) تصویر پره شکسته شده را نشان می‌دهد. پره مورد نظر در ناحیه سوراخ مربوط به عبور سیم مستهلک کننده به طور کامل شکسته و به دو قسمت تقسیم شده است. بعد از

بازرسی چشمی پره و سطح شکست آن، مشخص شد که ترک از سمت محدب و کناره‌های سوراخ مربوط به عبور سیم مستهلک کننده شروع شده و به سمت مقعر پره گسترش یافته است. همچنین وجود آثار فرآیند لحیم کاری سخت در مجاورت سطح شکست قابل رویت است که در بررسی‌های شکست نگاری بصورت بیشتر بررسی شده است.

شکل ۱- پره شکسته شده

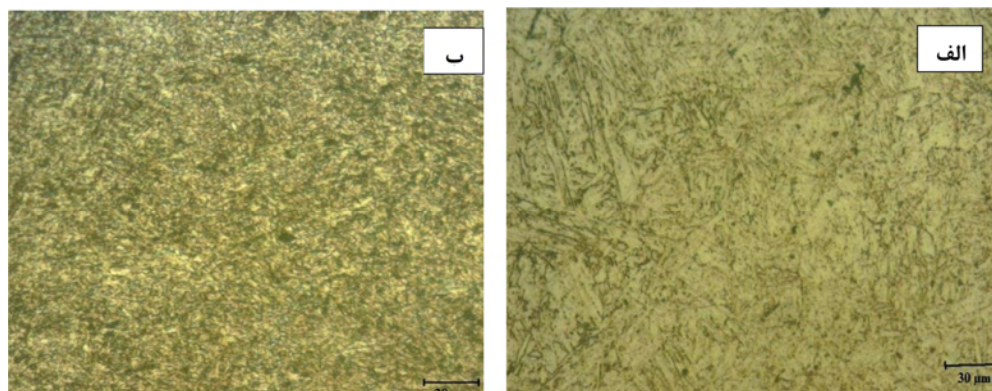
جهت بررسی ریزساختار و تغییرات آن در پره آسیب دیده، نمونه‌هایی از نواحی ریشه و نزدیک منطقه شکست تهیه شدند که پس از آماده سازی مورد بررسی متالوگرافی قرار گرفتند. شکل‌های (۲-الف و ۲-ب) به ترتیب ریزساختار ناحیه نزدیک سطح شکست و ریزساختار ریشه پره را نشان می‌دهد. همانطوریکه ملاحظه می‌گردد ریزساختار از فاز زمینه مارتنزیت تمپر شده تشکیل شده است. با مقایسه ریزساختار مناطق نزدیک سطح شکست (شکل ۲-الف) و ریشه پره (شکل ۲-ب) می‌توان اظهار داشت که تغییرات ریزساختاری قابل ملاحظه‌ای در منطقه نزدیک سطح شکست نسبت به حالت ریزساختار اولیه پره اتفاق نیافتاده است. به عبارتی شکست پره ناشی از زوال ریزساختاری نیز نبوده است.

شکل ۲- تصویر میکروسکوپ نوری از ریزساختار ایرفویل پره نزدیک سطح شکست (الف) و ریشه پره (ب).

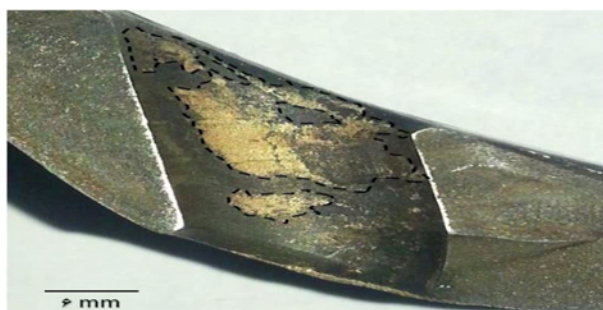
شکل (۶) لحیم سخت باقی مانده درون سوراخ ایرفویل پره را نشان می دهد. همانگونه که مشاهده می گردد فلز پرکننده لحیم سخت، تمام سوراخ را در بر نگرفته است و ناپیوستگی قابل توجهی در آن مشهود است. عدم پیوستگی فلز لحیم در این ناحیه می تواند بیان کننده این نکته باشد که فاصله بین سیم مستهلک کننده و سوراخ ایرفویل پره طی عملیات لحیم کاری سخت، به خوبی توسط فلز لحیم پر نشده است.

شکل ۶- عدم پیوستگی فلز لحیم باقی مانده درون سوراخ ایرفویل پره.
