تحلیل شکست ناشی از جوشکاری حین کاردر خط لوله ی گاز فولاد X52

Analysis of Failure Caused by In-service Welding in an X52 Gas Pipeline

In the research presented in this paper, a failure analysis were carried out to identify causes of an incident, which had taken place after an operation to repair a leak in an interstate natural gas pipeline. In this operation, a partial encirclement reinforcement (patch) was welded to the carrier pipe according to an available hot taping procedure, while gas was flowing in the pipeline. The failure analysis commenced with preliminary steps of gathering of background data regarding the repair operation and then several samples were extracted for macroscopic and microscopic metallurgical examinations. In addition to fractographic analyses of fracture surfaces, pipe material was examined because the pipeline had been in service for prolonged period and there was not any official material information available. The analyses disclosed that hydrogen-assisted cracking, wrong design of branch connection, paint coating and pipeline operating conditions were major factors contributing to the failure.

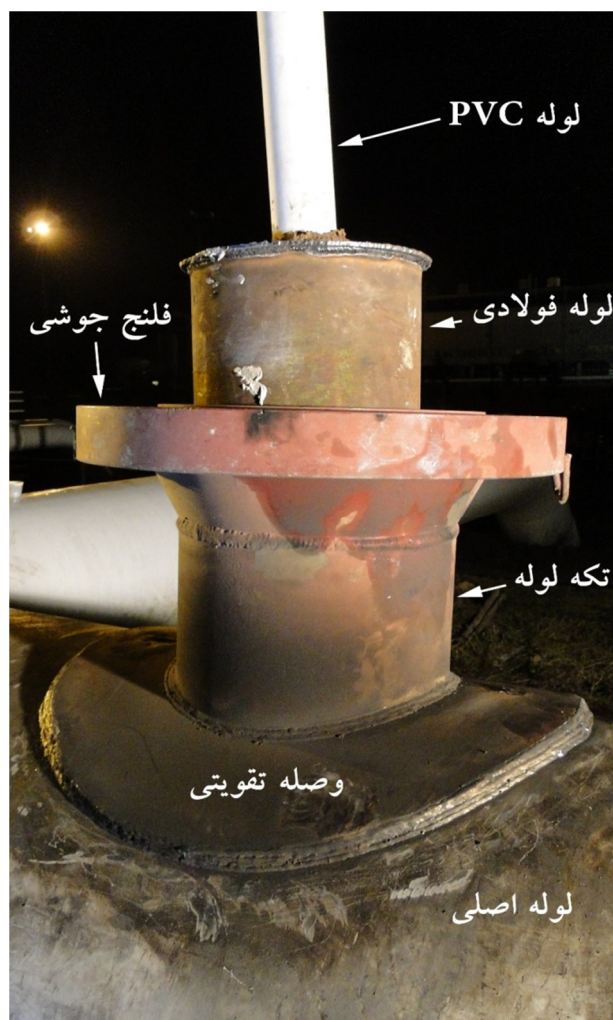
به منظور تعمیر نشتی، از یک تکه لوله¹ X52 با قطر 16in، یک فلنج جوشی کلاس 600 و یک فلنج کور استفاده شد. همان گونه که در شکل 2 نشان داده شده است، از یک تقویت محیطی ناکامل² (وصله³) با قطر داخلی کمی بیش‌تر از 16in و قطر خارجی 30in نیز استفاده شد. به منظور ایجاد محیطی ایمن برای کارکنان، گاز نشتی با استفاده از یک لوله فولادی 14in و یک لوله PVC به قطر 4in (100mm) و طول 3m به محلی دور از محل جوش منتقل شد (شکل 2).

شکل 2 - تجهیزات بکاررفته در عملیات تعمیر نشتی

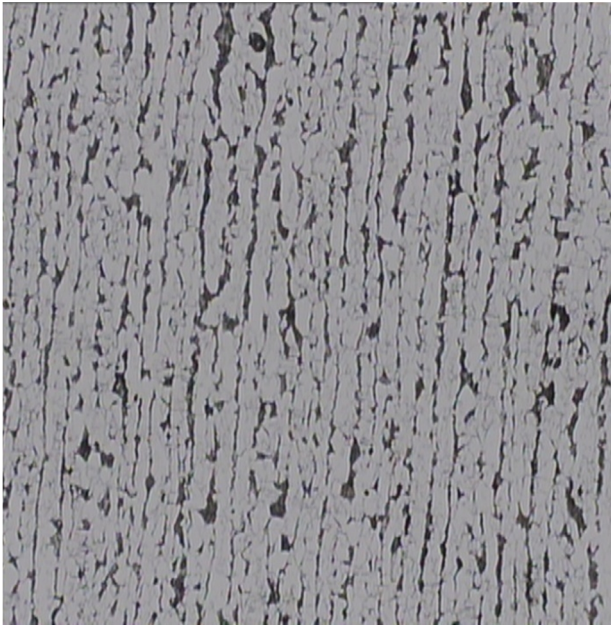
شکل 4- ریزساختار میکروسکوپ نوری فلز پایه (فولاد لوله) که شامل لایه های فریت و پریت است

ریزساختار فلز پایه در شکل 4 نشان داده شده است. ریزساختار فریت-پریتی این فولاد به خوبی مشخص است. مناطق سفید رنگ فریت و مناطق تیره پرلیت هستند. ریزساختار در اثر نور گرم لایه لایه شده است. به این پدیده لایه‌ای شدن فریت-پرلیت¹ گفته می‌شود که در شکل 4 به وضوح نمایان است. با این وجود دانه‌ها کشیدشده نیستند و تبلور مجدد یافته هستند که بیانگر حالت نرماله‌شده‌ی فولاد است.

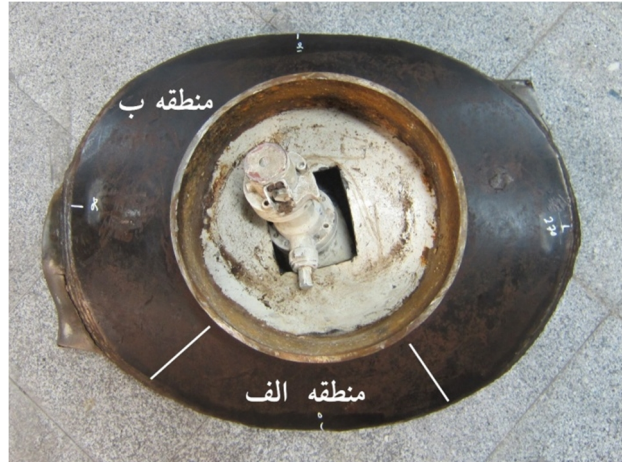
در اثر انفجار، کلیه متعلقاتی که به واسطه‌ی عملیات تعمیر به لوله اصلی متصل شده بود، شامل تکه لوله، وصله تقویتی و دو فلنج به همراه قسمتی از لوله اصلی جدا و به محلی دور پرتاب شد که در شکل 3 نشان داده شده است. ترک خوردن در لوله اصلی مجاور جوش گلوبی اتصال وصله تقویتی و لوله اصلی و گسترش آن در محیط اطراف وصله تقویتی سبب شکست شد. به خاطر انرژی ذخیره‌شده‌ی بالا در گاز طبیعی

شکل 3- تکه پرتاب شده به محلی دور در اثر انفجار به همراه موقعیت قرارگیری نشان دهنده ی PIG و مناطق الف و ب

بر طبق بررسی های چشمی، سطح شکست تکه پرتاب شده ی لوله به دو منطقه ی الف و ب تقسیم می شود که در شکل 3 نشان داده شده است. همان گونه که در شکل 6الف نشان داده شده است، سطح شکست منطقه ی الف شکستی ترد و تورقی به همراه سطح شکستی چوبی شکل¹ را نشان می دهد.

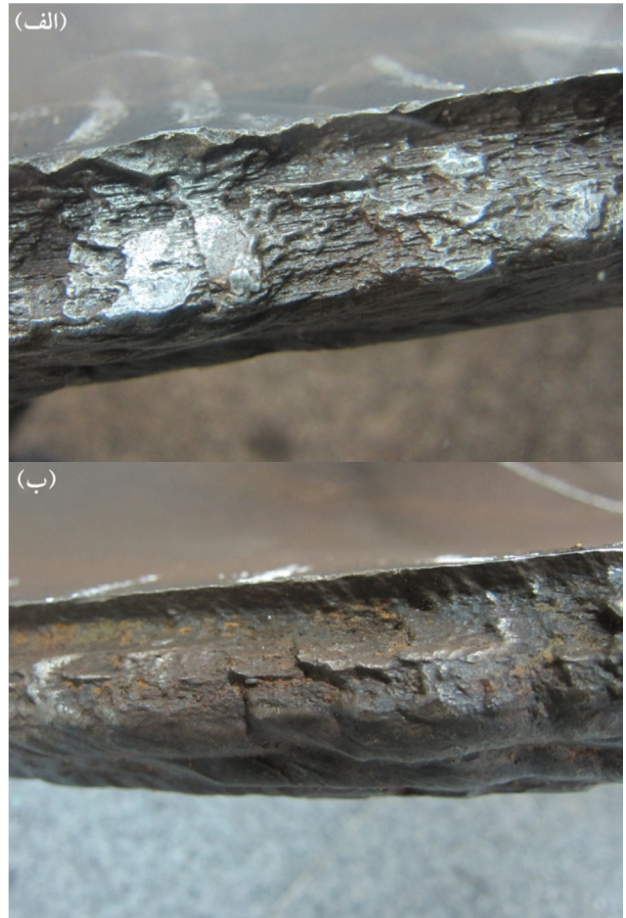
شکل 6ب نشانه های تیرمانند و جناغی شکل² را نشان می دهد که بیانگر سطح شکست ترد در منطقه ی ب است. این نشانه ها پیوسته و نسبتاً یکنواخت هستند اما احتمالاً به خاطر لایه ای از اکسید سطحی واضح نیستند. این الگوی شکست بیانگر آن است که شکست ابتدا در وسط ضخامت لوله آغاز شده، سپس به طرف سطح لوله اشاعه یافته و نشانه های V شکل را بوجود آورده است. الگوی تیرمانند به منطقه ی الف اشاره می کند. بنابراین منطقه ی الف منشا شکست است و شکست در این منطقه آغاز شده، به منطقه ی ب به صورت ترد اشاعه یافته و HAZ را دنبال کرده است [12].

شکل 6- تصویر میکروسکوپی سطح شکست منطقه ی الف (ب) تکه لوله پرتاب شده.

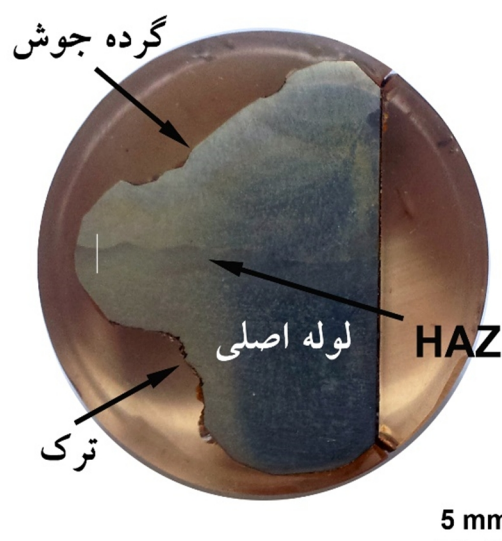
ترک در پنجه‌ی جوش گلویی وصله‌ی تقویتی - لوله‌ی اصلی و در لوله‌ی اصلی ظاهر شد و خط ذوب را دنبال می‌کرد.

شکل 9 - سطح مقطع عرضی جوش گلوبی که گرده‌های جوش، منطقه‌ی متاثر از حرارت (HAZ) و ترک را نشان می‌دهد
