آنالیز متالورژیکی شکست خستگی در پره توربین بخار لحیم سخت شده

Metallurgical Fatigue Failure Analysis of the Brazed Steam Turbine Blade

In this paper, failure mechanism of a 17th stage blade of an 82.5 MW steam turbine that caused damage to the internal turbine compartment and the adjacent blade equipment has been studied. In order to determine the cause of failure and prevent similar events, various metallurgical and mechanical investigations including chemical composition analysis, metallography and microstructural analysis, fractography using scanning electron microscope and hardness and tensile tests were carried out. The initial results showed that the alloy had a chemical composition, microstructure and mechanical properties in the acceptable range, and the fracture failure was not due to the mechanical and metallurgical

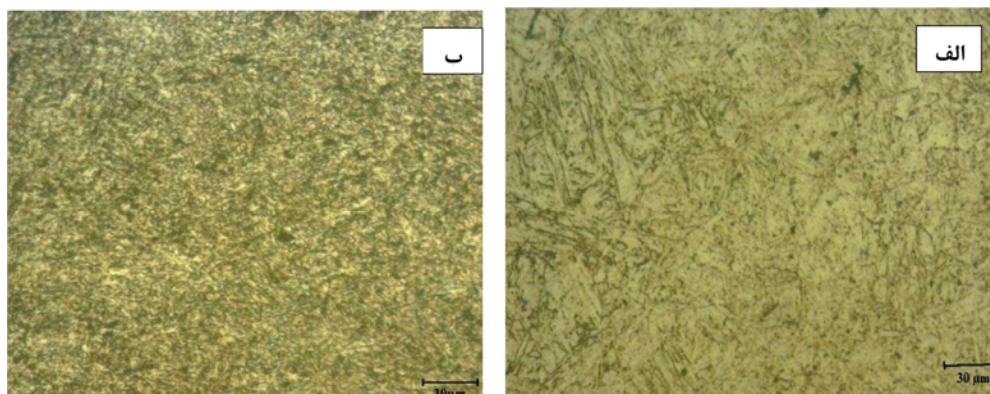
شکل ۲- تصویر میکروسکوپ نوری از ریزساختار ایرفویل پره نزدیک سطح شکست (الف) و ریشه پره (ب).

جهت بررسی ریزساختار و تغییرات آن در پره آسیب دیده، نمونه‌هایی از نواحی ریشه و نزدیک منطقه شکست تهیه شدند که پس از آماده سازی مورد بررسی متالوگرافی قرار گرفتند. شکل‌های (2-الف و 2-ب) به ترتیب ریزساختار ناحیه نزدیک سطح شکست و ریزساختار ریشه پره را نشان می‌دهد. همانطوریکه ملاحظه می‌گردد ریزساختار از فاز زمینه مارتنزیت تمپر شده تشکیل شده است. با مقایسه ریزساختار مناطق نزدیک سطح شکست (شکل 2-الف) و ریشه پره (شکل 2-ب) می‌توان اظهار داشت که تغییرات ریزساختاری قابل ملاحظه‌ای در منطقه نزدیک سطح شکست نسبت به حالت ریزساختار اولیه پره اتفاق نیافتاده است. به عبارتی شکست پره ناشی از زوال ریزساختاری نیز نبوده است.

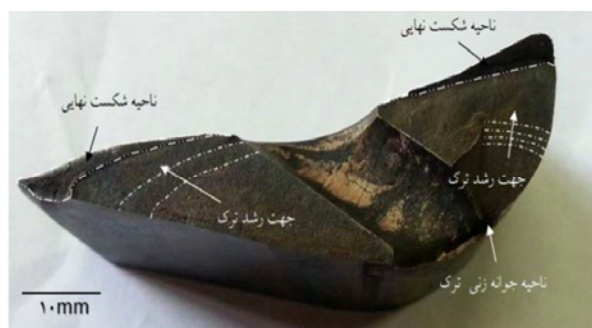
شکل ۳- تصویر ماکروسکوپی سطح شکست و وجود سه ناحیه جوانه زنی ترک، رشد ترک و شکست نهایی.

به منظور بررسی سطح شکست، ایرفویل پره از قسمتی پایین‌تر از سطح شکست بریده شده و مقطع به دست آمده با استفاده از روش آلتراسونیک تمیزکاری شده است. شکل (3) تصویر سطح شکست با بزرگنمایی پایین را نشان می‌دهد. در قسمت‌های وسیعی از سطح شکست، خطوط منظم و نسبتاً

موازی ماکروسکوپی دیده می‌شود که با خط چین در شکل مشخص شده است. نکته حائز اهمیت در ارتباط با این خطوط این است که بصورت تناوبی و پشت سر هم تکرار شده‌اند که شباهت بسیار زیادی به خطوط ساحلی در سطح شکست خستگی دارند.

خطوط ساحلی ناشی از رشد تدریجی ترک و در اثر بارگذاری‌های تناوبی ایجاد می‌شوند. با توجه به نحوه عملکرد و چرخش پره توربین و گذر سیال از سطح آن، می‌توان ادعان کرد که پره تحت تنش تناوبی قرار داشته و ترک به وجود آمده در آن می‌توانسته بصورت تدریجی رشد کرده و این خطوط را به وجود آورده باشد. به عبارتی فلش‌های زرد رنگ می‌توانند معرف مسیرهای رشد تدریجی ترک باشند. همچنین خطوط روی سطح شکست منحنی وار هستند و انحناهای آن‌ها دارای نظم و در یک جهت خاص می‌باشد. بر اساس اصول شکست نگاری، دو فلش مسیر رشد ترک را مشخص کرده‌اند و خطوط منحنی به سمت مرکز ابتدای ترک و محل جوانه زنی آن اشاره می‌نمایند (شکل ۳).

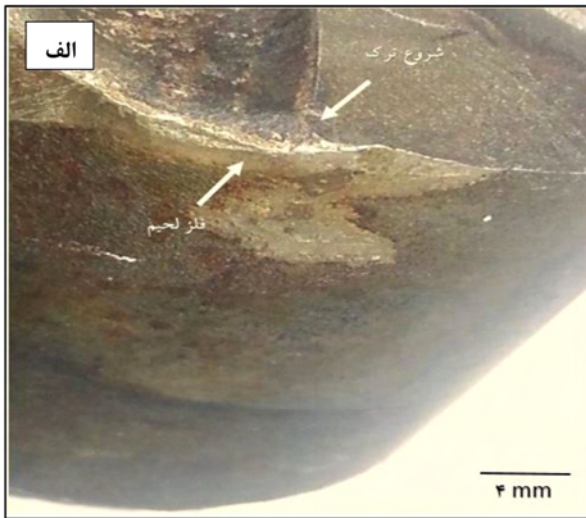
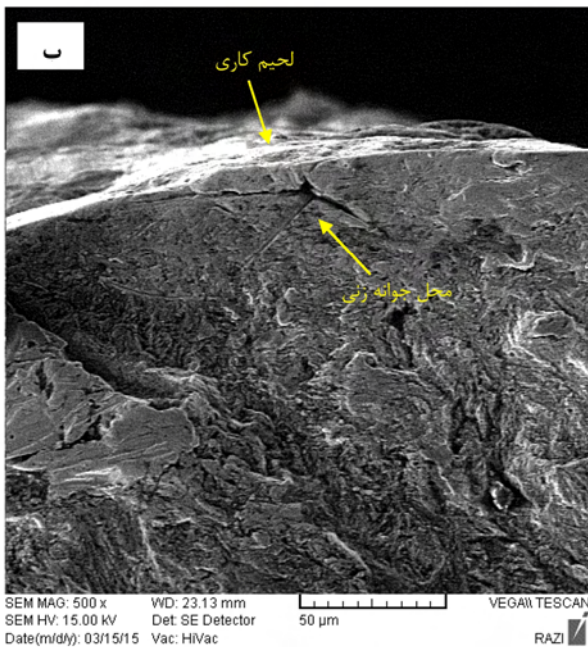
شکل ۵- تصویر ماکروسکوپی (الف) و میکروسکوپی الکترونی (ب) از نزدیک محل شروع ترک و ناحیه لحیم سخت شده.

بوده و محل اتصال پره به سیم مستهلک کننده نیز به علت شکل و غیر یکنواختی هندسی منطقه‌ی لحیم سخت، از محل‌های تمرکز تنش می‌باشد. لذا این ناحیه مستعد جوانه زنی ترک بوده است. ضمناً با توجه به دمای ذوب سیم نقره‌ای استفاده شده، لحیم کاری با دمای بالا انجام گرفته است، لذا یکی دیگر از احتمالات، تنش‌های پسماند ناشی از فرآیند لحیم کاری سخت دمای بالا می‌باشد که جوانه زنی ترک را تسهیل نموده است.

همچنین شکل‌های (۵-الف و ۵-ب)، نشان می‌دهند که ترک اولیه از قسمتی نزدیک لبه لحیم کاری سخت شده که محل اتصال سیم مستهلک کننده به پره بوده، آغاز گردیده است، به عبارتی جوانه زنی ترک در ارتباط و متأثر از فرآیند لحیم کاری بوده است. وجود سوراخ درون پره، خود عامل تمرکز تنش

-جوانه زنی ترک خستگی از مجاورت ناحیه لحیم سخت شده و در کنار سوراخ مستهلک کننده صورت گرفته است که می تواند ناشی از کیفیت پایین فرآیند لحیم کاری و عدم اتصال مناسب و تمرکز تنش ناشی از سوراخ رخ داده باشد.
