## آنالیز متالورژیکی شکست خستگی در پره توربین بخار لحیم سخت شده

در این مقاله علت شکست پره ردیف ۱۷ یک توربین بخار ۸۲/۵ مگاواتی که سبب آسیب هایی به محفظه داخلی توربین و تجهیزات مجاور پره نیز شده، مورد بررسی قرار گرفته است. به منظور تعیین علت شکست و جلوگیری از حوادث مشابه، بررسی های مختلف متالورژیکی و مکانیکی شامل آنالیز ترکیب شیمیایی، متالوگرافی و بررسی ریز ساختاری، شکست نگاری به وسیله میکروسکوپ الکترونی روبشی و سختی سنجی و آزمون کشش روی آن انجام گرفت. نتایج اولیه نشان داد که آلیاژ به کار رفته دارای مشخصات ترکیب شیمیایی، ریزساختاری و خواص مکانیکی در محدوده قابل قبول می باشد و شکست پره بر اثر افت خواص متالورژیکی و مکانیکی حین سرویس صورت نگرفته است. نتایج حاصل از شکست نگاری، خستگی دور بالا را مکانیزم اصلی شکست پره معرفی می کند و نشان می دهد که ترک خستگی از ناحیه مجاور سوراخ مربوط به سیم مستهلک کننده ارتعاشات و از محل لحیم کاری سخت سیم به پره، به علت کیفیت نامناسب و اتصال ناقص لحیم سخت و تمرکز تنش ناشی از سوراخ، جوانه زده است که در نهایت با رشد و رسیدن به اندازه بحرانی، شکست ناگهانی پره رخ داده است.

## Metallurgical Fatigue Failure Analysis of the Brazed Steam Turbine Blade

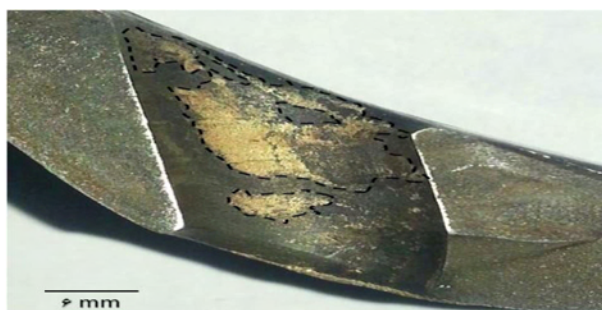
شکل (۶) لحیم سخت باقی مانده درون سوراخ ایرفویل پره را نشان می‌دهد. همانگونه که مشاهده می‌گردد فلز پرکننده لحیم سخت، تمام سوراخ را در بر نگرفته است و ناپیوستگی قابل توجهی در آن مشهود است. عدم پیوستگی فلز لحیم در این ناحیه می‌تواند بیان‌کننده این نکته باشد که فاصله بین سیم مستهلک کننده و سوراخ ایرفویل پره طی عملیات لحیم‌کاری سخت، به خوبی توسط فلز لحیم پر نشده است.

شکل ۶- عدم پیوستگی فلز لحیم باقی مانده درون سوراخ ایرفویل پره.
