## تحلیل شکست ناشی از جوشکاری حین کاردر خط لوله ی گاز فولاد X52

## Analysis of Failure Caused by In-service Welding in an X52 Gas Pipeline

In the research presented in this paper, a failure analysis were carried out to identify causes of an incident, which had taken place after an operation to repair a leak in an interstate natural gas pipeline. In this operation, a partial encirclement reinforcement (patch) was welded to the carrier pipe according to an available hot taping procedure, while gas was flowing in the pipeline. The failure analysis commenced with preliminary steps of gathering of background data regarding the repair operation and then several samples were extracted for macroscopic and microscopic metallurgical examinations. In addition to fractographic analyses of fracture surfaces, pipe material was examined because the pipeline had been in service for prolonged period and there was not any official material information available. The analyses disclosed that hydrogen-assisted cracking, wrong design of branch connection, paint coating and pipeline operating conditions were major factors contributing to the failure.

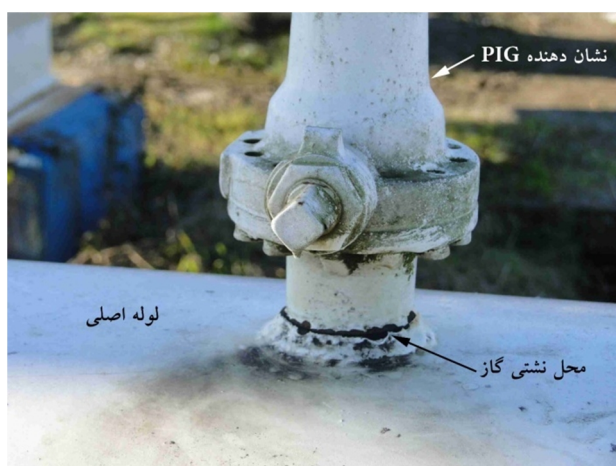
شکست در پی عملیات اجرایی که برای جلوگیری از نشستی گاز محل اتصال نشان‌دهنده‌ی PIG به لوله 40in موجود در مسیر خروجی ایستگاه تقویت فشار انجام شده بود، بوجود آمد. همانطور که در شکل 1 نشان داده شده است، ترکی سرتاسری در جوش محل اتصال ایجاد شده بود که 75 درصد از محیط آن را در بر می‌گرفت. نشان‌دهنده‌ی PIG برای اطمینان از وارد شدن PIG به داخل لوله در تجهیزات ILI تعبیه شده است. به دلیل عدم امکان توقف جریان گاز، عملیات تعمیر در حالی که گاز در لوله جریان داشت و به صورت «زنده» انجام شد.

شکل 1- شیار ایجاد شده در جوش اتصال نشان دهنده‌ی PIG به لوله‌ی اصلی

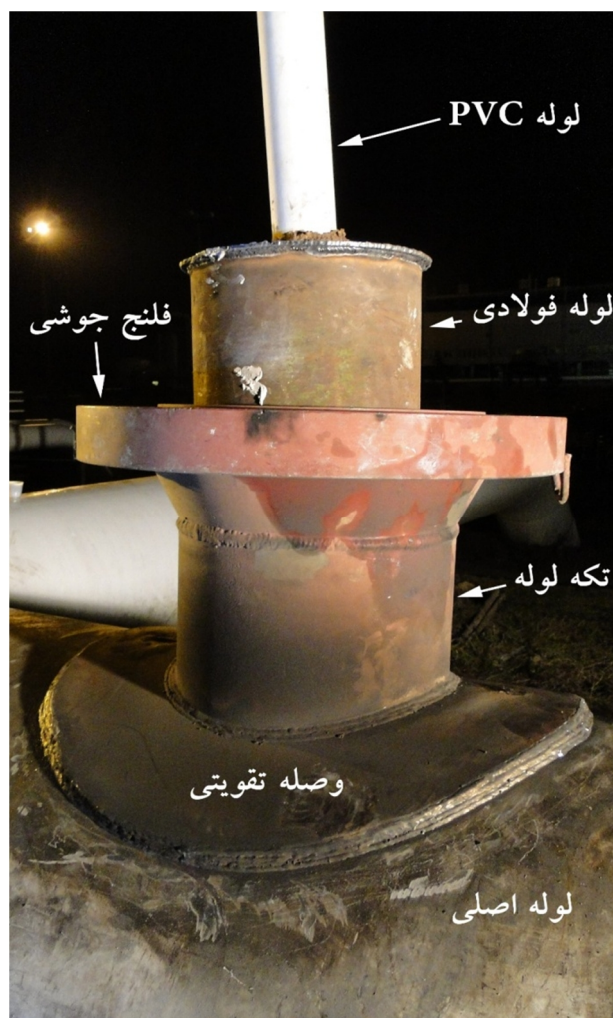
به منظور تعمیر نشتی، از یک تکه لوله<sup>1</sup> X52 با قطر 16in، یک فلنج جوشی کلاس 600 و یک فلنج کور استفاده شد. همان گونه که در شکل 2 نشان داده شده است، از یک تقویت محیطی ناکامل<sup>2</sup> (وصله<sup>3</sup>) با قطر داخلی کمی بیش‌تر از 16in و قطر خارجی 30in نیز استفاده شد. به منظور ایجاد محیطی ایمن برای کارکنان، گاز نشتی با استفاده از یک لوله فولادی 14in و یک لوله PVC به قطر 4in (100mm) و طول 3m به محلی دور از محل جوش منتقل شد (شکل 2).

شکل 2 - تجهیزات بکاررفته در عملیات تعمیر نشتی

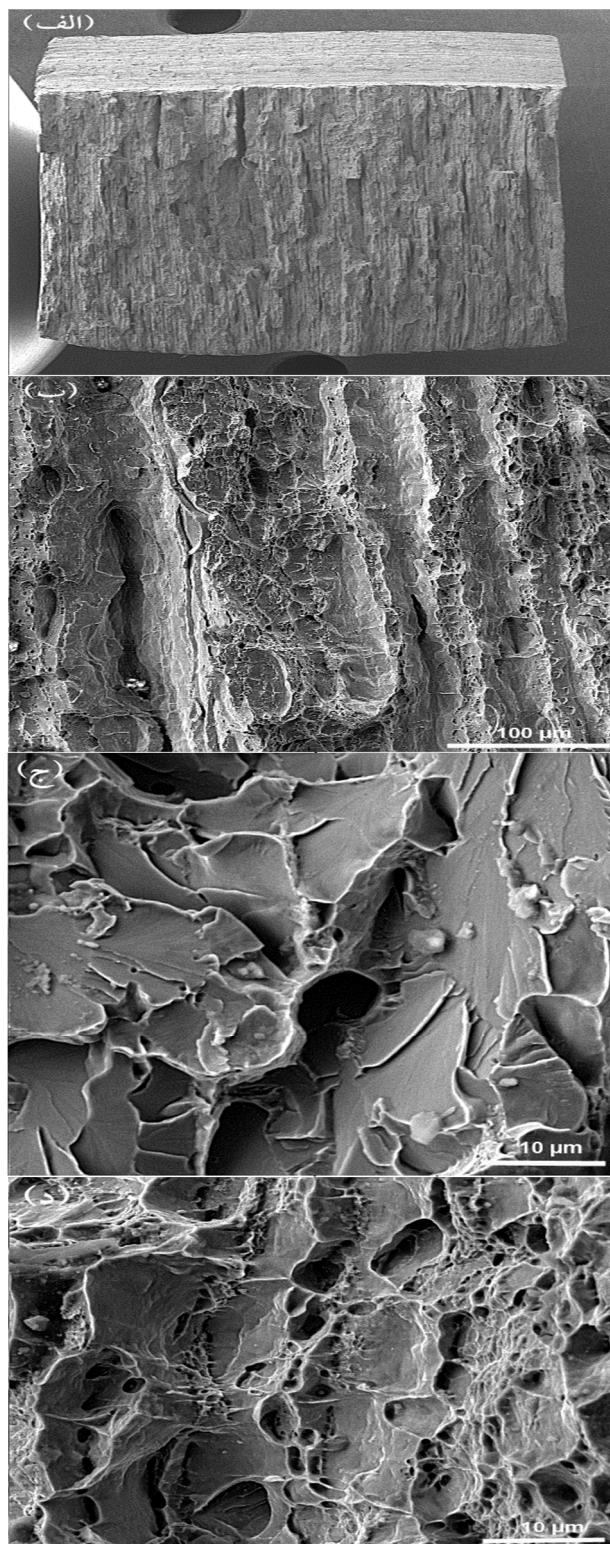
نتایج حاصل از آزمایش‌های کشش و ضربه‌ی فلز پایه در جدول 2 آمده است. سختی فلز پایه 218 HV است. با توجه به ترکیب شیمیایی و آزمایش‌های مکانیکی می‌توان گرید فولاد لوله را API 5L X52 در نظر گرفت. سطح شکست نمونه‌ی ضربه‌ای که در  $0^{\circ}\text{C}$  بررسی شده است، در شکل 5 قابل رویت است. نمای کلی سطح شکست (شکل 5الف) نمونه حاوی خطوط عمودی است. در شکل 5ب شیارهای عمیق و مورفولوژی شکست ورقه‌ای مشاهده می‌شود. شکل 5ج الگوی رودخانه‌ای داخل شیارها و شکل 5د الگوی رودخانه‌ای و حفره‌های<sup>2</sup> روی سطح شکست بین شیارها را نشان می‌دهد. بنابراین سطح شکست میکروسکوپی این ماده در  $0^{\circ}\text{C}$  ترکیبی از شکست ترد درون‌دانه‌ای (تورق) و شکست شبه‌تورقی را نشان می‌دهد. به خاطر میزان بالای آخال‌ها، این ماده انرژی ضربه و چقرمگی پایینی در مقایسه با موادی که امروزه در ساخت خطوط لوله استفاده می‌شوند، دارد.

شکل 5- تصاویر میکروسکوپ الکترونی روبشی سطح شکست

نمونه آزمون ضربه شکسته شده در 0°C
