تحلیل شکست ناشی از جوشکاری حین کاردر خط لوله ی گاز فولاد X52

Analysis of Failure Caused by In-service Welding in an X52 Gas Pipeline

In the research presented in this paper, a failure analysis were carried out to identify causes of an incident, which had taken place after an operation to repair a leak in an interstate natural gas pipeline. In this operation, a partial encirclement reinforcement (patch) was welded to the carrier pipe according to an available hot taping procedure, while gas was flowing in the pipeline. The failure analysis commenced with preliminary steps of gathering of background data regarding the repair operation and then several samples were extracted for macroscopic and microscopic metallurgical examinations. In addition to fractographic analyses of fracture surfaces, pipe material was examined because the pipeline had been in service for prolonged period and there was not any official material information available. The analyses disclosed that hydrogen-assisted cracking, wrong design of branch connection, paint coating and pipeline operating conditions were major factors contributing to the failure.

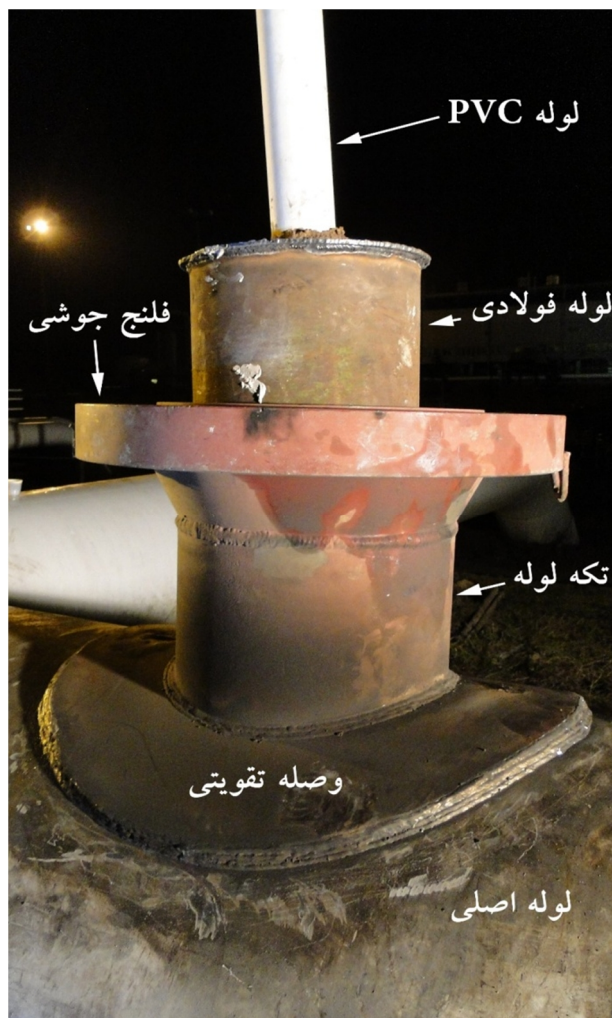
به منظور تعمیر نشتی، از یک تکه لوله‌ی X52¹ با قطر 16in، یک فلنج جوشی کلاس 600 و یک فلنج کور استفاده شد. همان گونه که در شکل 2 نشان داده شده است، از یک تقویت محیطی ناکامل² (وصله³) با قطر داخلی کمی بیش‌تر از 16in و قطر خارجی 30in نیز استفاده شد. به منظور ایجاد محیطی ایمن برای کارکنان، گاز نشتی با استفاده از یک لوله‌ی فولادی 14in و یک لوله‌ی PVC به قطر 4in (100mm) و طول 3m به محلی دور از محل جوش منتقل شد (شکل 2).

شکل 2 - تجهیزات بکاررفته در عملیات تعمیر نشتی

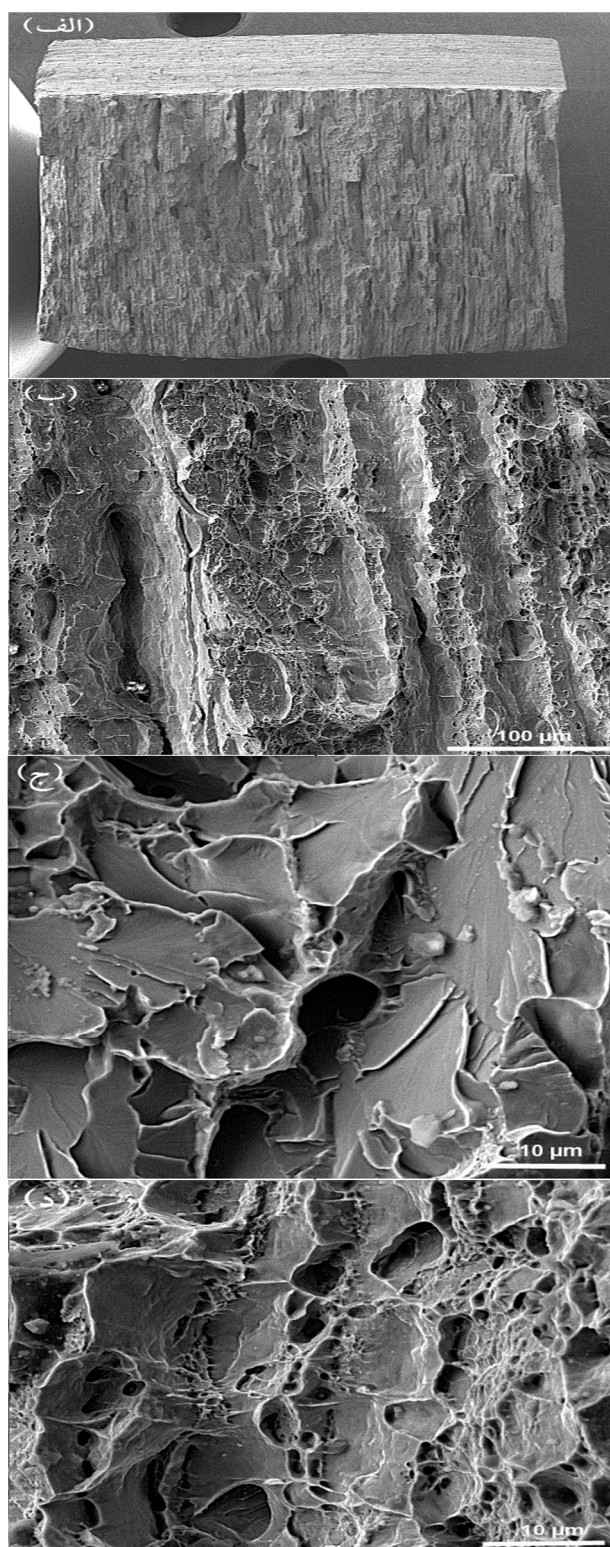
نتایج حاصل از آزمایش‌های کشش و ضربه‌ی فلز پایه در جدول 2 آمده است. سختی فلز پایه 218 HV است. با توجه به ترکیب شیمیایی و آزمایش‌های مکانیکی می‌توان گرید فولاد لوله را API 5L X52 در نظر گرفت. سطح شکست نمونه‌ی ضربه‌ای که در 0°C بررسی شده است، در شکل 5 قابل رویت است. نمای کلی سطح شکست (شکل 5الف) نمونه حاوی خطوط عمودی است. در شکل 5ب شیارهای عمیق و مورفولوژی شکست ورقه‌ای مشاهده می‌شود. شکل 5ج الگوی رودخانه‌ای داخل شیارها و شکل 5د الگوی رودخانه‌ای و حفره‌های² روی سطح شکست بین شیارها را نشان می‌دهد. بنابراین سطح شکست میکروسکوپی این ماده در 0°C ترکیبی از شکست ترد درون‌دانه‌ای (تورق) و شکست شبه‌تورقی را نشان می‌دهد. به خاطر میزان بالای آخال‌ها، این ماده انرژی ضربه و چقرمگی پایینی در مقایسه با موادی که امروزه در ساخت خطوط لوله استفاده می‌شوند، دارد.

شکل 5- تصاویر میکروسکوپ الکترونی روبشی سطح شکست

نمونه آزمون ضربه شکسته شده در 0°C

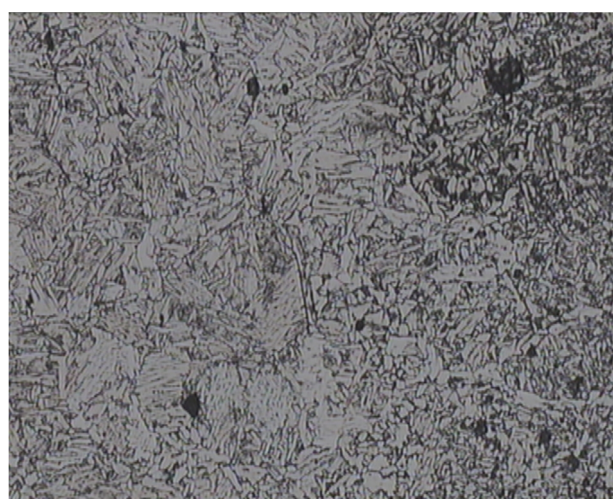
در شکل 8 ریزساختار میکروسکوپ نوری HAZ قرار گرفته در لوله ی اصلی نشان داده شده است. ریزساختار ناحیه ی نزدیک به

مرز ذوب یا ناحیه پدشت دانه شامل بینیت بالایی و فریت چندضلعی است. این ناحیه در معرض دمای اوجی، به خوبی بالاتر از دمای بحرانی بالایی (Ac_3) قرار دارد. لذا دانه های آستنیت رشد می کنند. آهنگ سرد شدن بالا و اندازه دانه بزرگ تمایل به تشکیل بینیت و مارتنزیت را افزایش می دهند. شکل 9 موقعیت ترک نسبت به گرده ی جوش و HAZ را در مقطع عرضی جوش گلوبی نشان می دهد. شکست از پنجه ی جوش بین وصله و لوله ی اصلی شروع شده است. شکل 10 الف تخلخل های کروی در فلز جوش نزدیک به خط ذوب را نشان می دهد. مقادار تخلخل ها در فلز جوش

شکل 8 - ریزساختار میکروسکوپ نوری منطقه‌ی متاثر از حرارت واقع در لوله‌ی اصلی

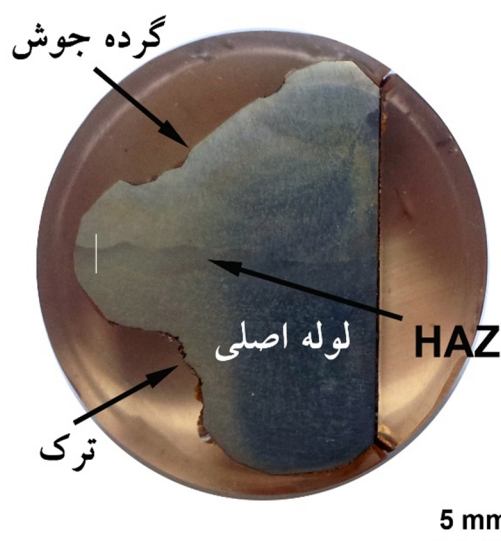
شکل 9 - سطح مقطع عرضی جوش گلولی که گرده‌های جوش، منطقه‌ی متاثر از حرارت (HAZ) و ترک را نشان می‌دهد
