## تحلیل شکست ناشی از جوشکاری حین کار در خط لوله ی گاز فولاد X52

## Analysis of Failure Caused by In-service Welding in an X52 Gas Pipeline

A. Farzadi<sup>1,\*</sup>, S. Sanaei<sup>1,2</sup>

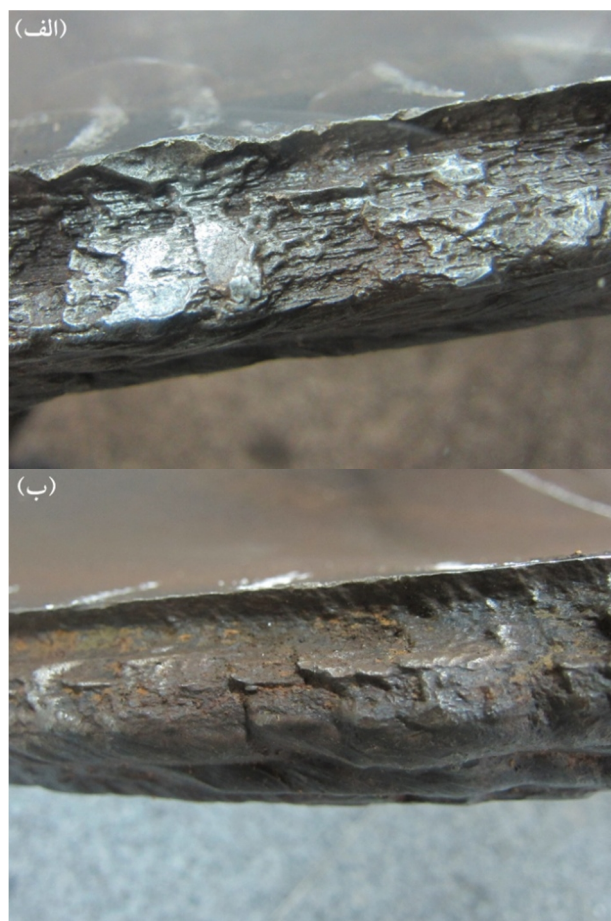
بر طبق بررسی های چشمی، سطح شکست تکه پرتاب شده ی لوله به دو منطقه ی الف و ب تقسیم می شود که در شکل 3 نشان داده شده است. همان گونه که در شکل 6 الف نشان داده شده است، سطح شکست منطقه ی الف شکستی ترد و تورقی به همراه سطح شکستی چوبی شکل<sup>1</sup> را نشان می دهد.

شکل 6 ب نشانه های تیرمانند و جناغی شکل<sup>2</sup> را نشان می دهد که بیانگر سطح شکست ترد در منطقه ی ب است. این نشانه ها پیوسته و نسبتاً یکنواخت هستند اما احتمالاً به خاطر لایه ای از اکسید سطحی واضح نیستند. این الگوی شکست بیانگر آن است که شکست ابتدا در وسط ضخامت لوله آغاز شده، سپس به طرف سطح لوله اشاعه یافته و نشانه های V شکل را بوجود آورده است. الگوی تیرمانند به منطقه ی الف اشاره می کند. بنابراین منطقه ی الف منشا شکست است و شکست در این منطقه آغاز شده، به منطقه ی ب به صورت ترد اشاعه یافته و HAZ را دنبال کرده است [12].

شکل 6- تصویر میکروسکوپی سطح شکست منطقه ی الف (ب) تکه لوله پرتاب شده.

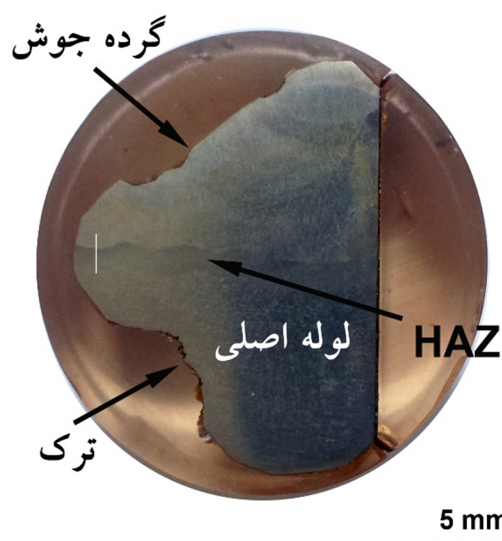
ترک در پنجه ی جوش گلولی وصله ی تقویتی - لوله ی اصلی و در لوله ی اصلی ظاهر شد و خط ذوب را دنبال می کرد.

شکل 9 - سطح مقطع عرضی جوش گلولی که گرده‌های جوش، منطقه‌ی متاثر از حرارت (HAZ) و ترک را نشان می‌دهد
