## تحلیل شکست ناشی از جوشکاری حین کاردر خط لوله ی گاز فولاد X52

## Analysis of Failure Caused by In-service Welding in an X52 Gas Pipeline

A. Farzadi<sup>1,\*</sup>, S. Sanaei<sup>1,2</sup>

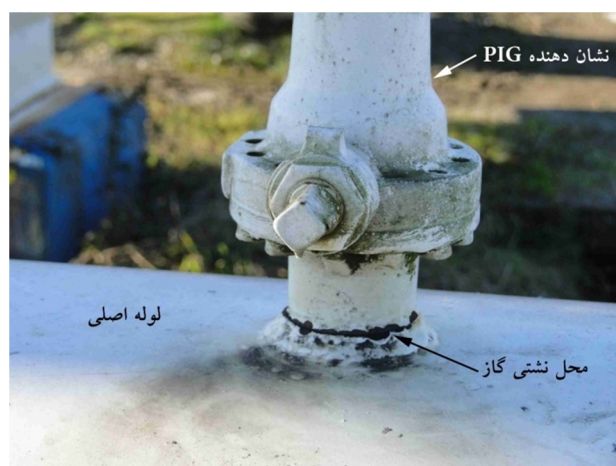
شکست در پی عملیات اجرایی که برای جلوگیری از نشتی گاز محل اتصال نشان‌دهنده‌ی PIG به لوله 40in موجود در مسیر خروجی ایستگاه تقویت فشار انجام شده بود، بوجود آمد. همانطور که در شکل 1 نشان داده شده است، ترکی سرتاسری در جوش محل اتصال ایجاد شده بود که 75 درصد از محیط آن را در بر می‌گرفت. نشان‌دهنده‌ی PIG برای اطمینان از وارد شدن PIG به داخل لوله در تجهیزات ILI تعبیه شده است. به دلیل عدم امکان توقف جریان گاز، عملیات تعمیر در حالی که گاز در لوله جریان داشت و به صورت «زنده» انجام شد.

شکل 1- شیار ایجاد شده در جوش اتصال نشان دهنده‌ی PIG به لوله‌ی اصلی

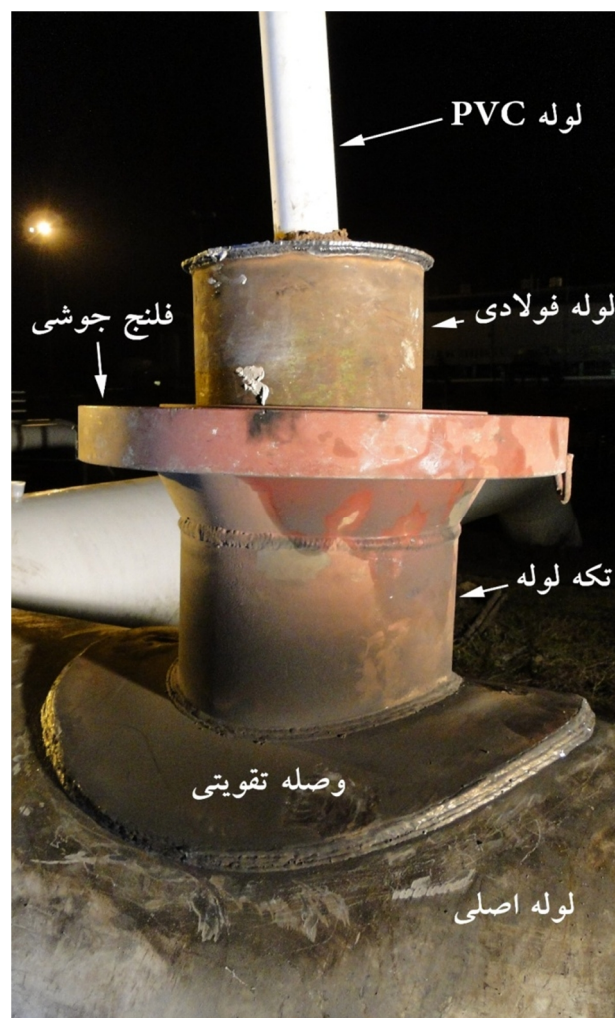
به منظور تعمیر نشتی، از یک تکه لوله‌ی X52<sup>1</sup> با قطر 16in، یک فلنج جوشی کلاس 600 و یک فلنج کور استفاده شد. همان گونه که در شکل 2 نشان داده شده است، از یک تقویت محیطی ناکامل<sup>2</sup> (وصله<sup>3</sup>) با قطر داخلی کمی بیش‌تر از 16in و قطر خارجی 30in نیز استفاده شد. به منظور ایجاد محیطی ایمن برای کارکنان، گاز نشتی با استفاده از یک لوله‌ی فولادی 14in و یک لوله‌ی PVC به قطر 4in (100mm) و طول 3m به محلی دور از محل جوش منتقل شد (شکل 2).

شکل 2 - تجهیزات بکاررفته در عملیات تعمیر نشتی

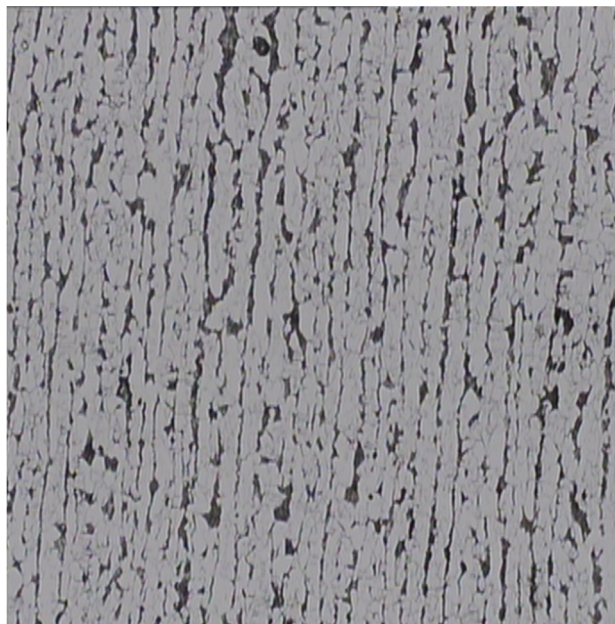
شکل 4- ریزساختار میکروسکوپ نوری فلز پایه (فولاد لوله) که شامل لایه های فریت و پريت است

ریزساختار فلز پایه در شکل 4 نشان داده شده است. ریزساختار فریت - پرلیتی این فولاد به خوبی مشخص است. مناطق سفید رنگ فریت و مناطق تیره پرلیت هستند. ریزساختار در اثر نور گرم لایه لایه شده است. به این پدیده لایه ای شدن فریت - پرلیت<sup>1</sup> گفته می شود که در شکل 4 به وضوح نمایان است. با این وجود دانه ها کشید شده نیستند و تبلور مجدد یافته هستند که بیانگر حالت نرماله شده ی فولاد است.

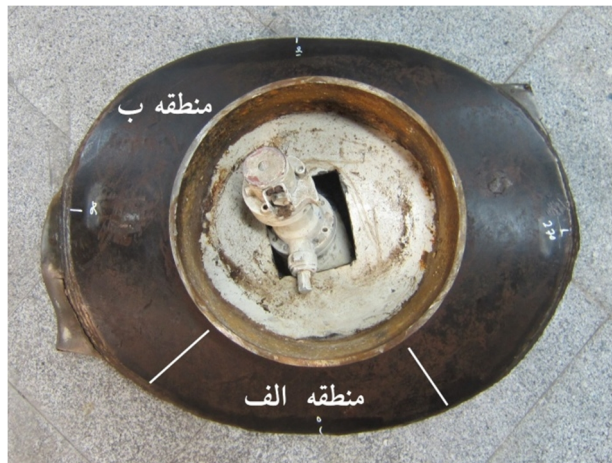
در اثر انفجار، کلیه متعلقاتی که به واسطه‌ی عملیات تعمیر به لوله‌ی اصلی متصل شده بود، شامل تکه لوله، وصله‌ی تقویتی و دو فلنج به همراه قسمتی از لوله اصلی جدا و به محلی دور پرتاب شد که در شکل 3 نشان داده شده است. ترک خوردن در لوله‌ی اصلی مجاور جوش گلوبی اتصال وصله‌ی تقویتی و لوله‌ی اصلی و گسترش آن در محیط اطراف وصله‌ی تقویتی سبب شکست شد. به خاطر انرژی ذخیره‌شده‌ی بالا در گاز طبیعی

شکل 3- تکه پرتاب شده به محلی دور در اثر انفجار به همراه موقعیت قرارگیری نشان دهنده ی PIG و مناطق الف و ب

بر طبق بررسی های چشمی، سطح شکست تکه پرتاب شده ی لوله به دو منطقه ی الف و ب تقسیم می شود که در شکل 3 نشان داده شده است. همان گونه که در شکل 6 الف نشان داده شده است، سطح شکست منطقه ی الف شکستی ترد و تورقی به همراه سطح شکستی چوبی شکل<sup>1</sup> را نشان می دهد.

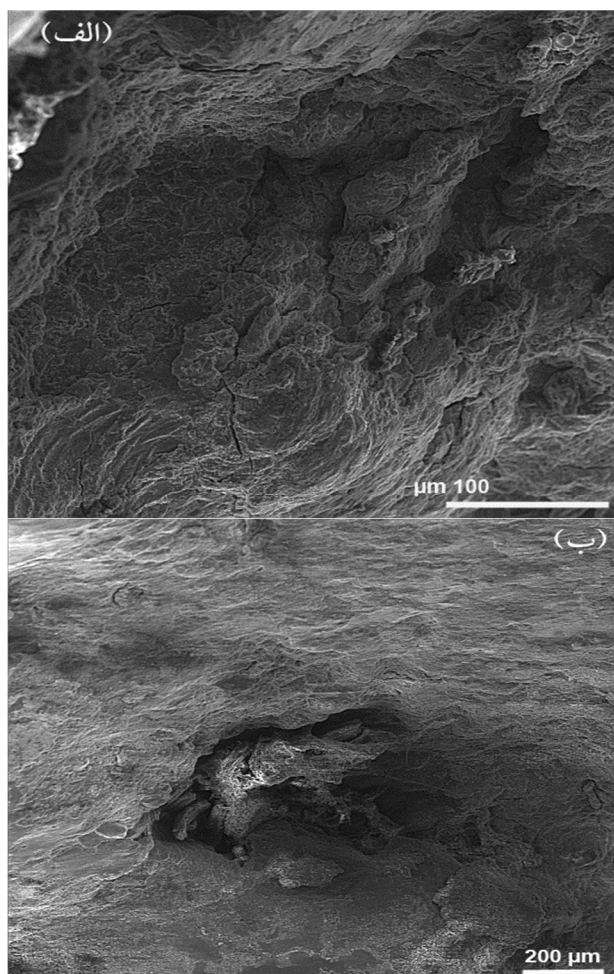
سطح شکست این نمونه با میکروسکوپ الکترونی روبشی نیز مورد مطالعه قرار گرفته که تصاویر آن در شکل 7 نشان داده شده است. هر دو تصویر شکستی ترد را نشان می دهند که در منطقه ی الف (شکل 7 الف) همراه با ترک های میکروسکوپی و در منطقه ی ب (شکل 7 ب) همراه با تورق است. نوع شکست ماده تابعی از دماست. شکست در 12°C رخ داده است که بالاتر از دمای تبدیل تردی به نرمی ماده است زیرا در 0°C انرژی ضربه ماده 55 J (جدول 2) بود و حفره ها نیز در سطح شکست مشاهده شد (شکل 6). از این رو ماده لوله حین شکست رفتاری نرم داشته است. با این حال مکانیسم تورق در سطح شکست مشاهده شد.

شکل 7- تصاویر سطح شکست تکه لوله پرتاب شده (مناطق الف) الف و ب) ب.

بر اساس مشاهدات به خصوص شروع شکست از منطقه‌ی الف که در آن جوش بر جهت تنش محیطی عمود است، محتمل‌ترین علت شکست ترک هیدروژنی در نظر گرفته شد. با این وجود ظاهر سطح شکست چوبی شکل دیده شده در شکل 7الف مشخصه‌ی پارگی ورقه‌ای است. در حقیقت شکست با ترک هیدروژنی آغاز شده است و ظاهر چوبی شکل روی مابقی سطح شکست نتیجه‌ی آخال‌هایی است که در فلز پایه وجود دارند.

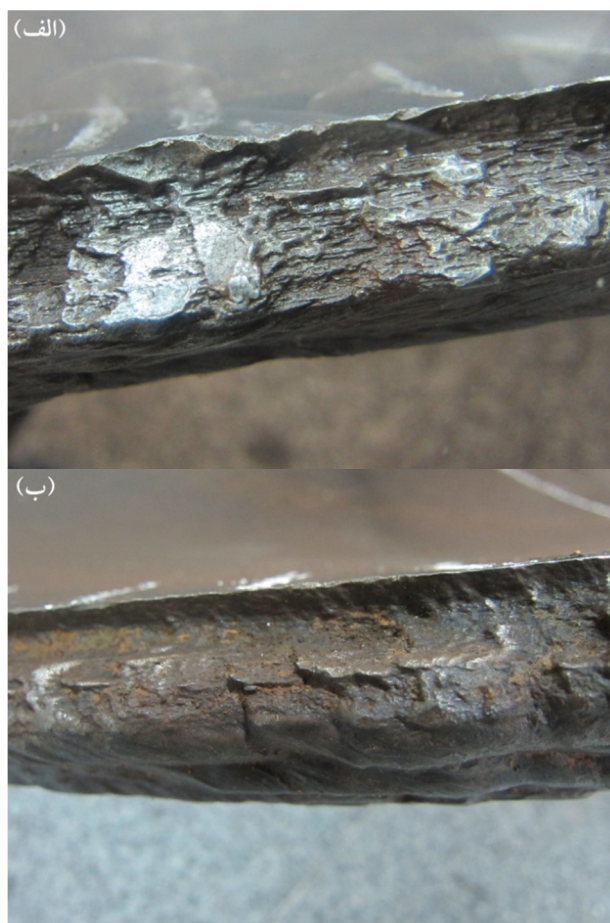
شکل 6 ب نشانه های تیرمانند و جناغی شکل<sup>2</sup> را نشان می دهد که بیانگر سطح شکست ترد در منطقه ی ب است. این نشانه ها پیوسته و نسبتاً یکنواخت هستند اما احتمالاً به خاطر لایه ای از اکسید سطحی واضح نیستند. این الگوی شکست بیانگر آن است که شکست ابتدا در وسط ضخامت لوله آغاز شده، سپس به طرف سطح لوله اشاعه یافته و نشانه های V شکل را بوجود آورده است. الگوی تیرمانند به منطقه ی الف اشاره می کند. بنابراین منطقه ی الف منشا شکست است و شکست در این منطقه آغاز شده، به منطقه ی ب به صورت ترد اشاعه یافته و HAZ را دنبال کرده است [12].

شکل 6- تصویر میکروسکوپی سطح شکست منطقه ی الف (ب) تکه لوله پرتاب شده.

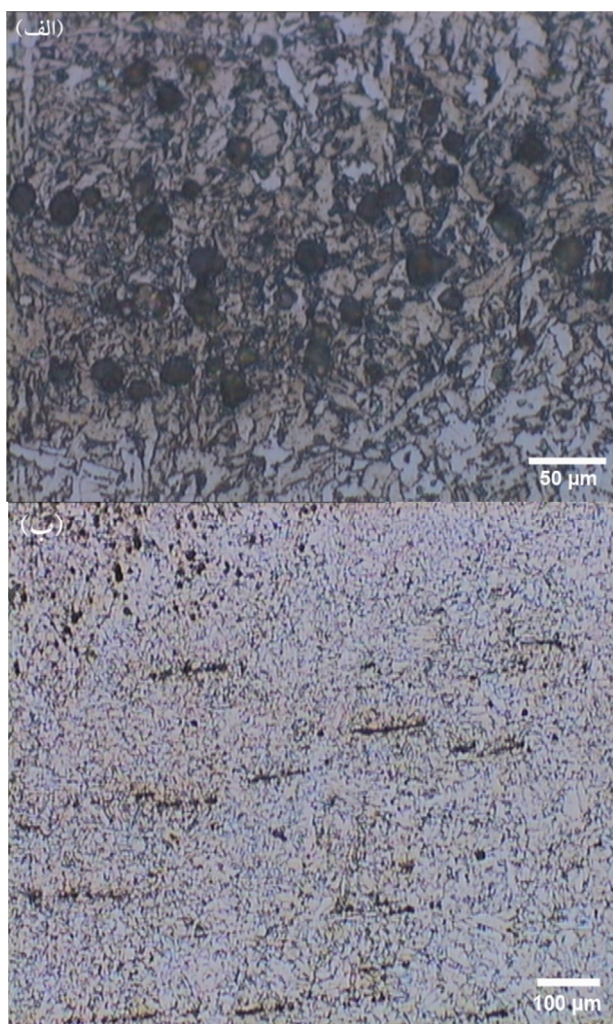
گرده های جوش بعدی که دور از سطح لوله ی اصلی قرار می گیرند، کم می شود. پوشش رنگ روی سطح لوله ی اصلی تجزیه شده است و گاز  $CO$  که عامل تخلخل گازی در جوش فولادها است، را ایجاد کرده است. تعدادی ترک ریز در شکل 10 ب دیده می شود. این ترک ها در HAZ قرار دارند. آخال های غیرفلزی به عنوان محل های مناسبی برای گیرانداختن هیدروژن عمل می کنند و غلظت بالایی از هیدروژن در اطراف آنها، حتی در غیاب تنش های خارجی می توان انتظار داشت [13]. به خاطر وجود هیدروژن و تمرکز تنش، ممکن است در این موقعیت ترک های ریزی تشکیل شود.

شکل 10 - تصویر میکروسکوپ نوری (الف) تخلخل گازی در فلز جوش و (ب) ترک‌های ریز در HAZ

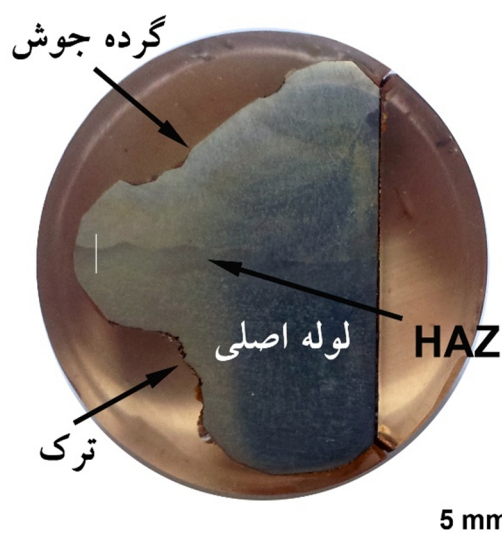
مرز ذوب یا ناحیه ی دشت دانه شامل بینیت بالایی و فريت چندضلعی است. این ناحیه در معرض دمای اوجی، به خوبی بالاتر از دمای بحرانی بالایی ( $Ac_3$ ) قرار دارد. لذا دانه های آستنیت رشد می کنند. آهنگ سرد شدن بالا و اندازه دانه بزرگ تمایل به تشکیل بینیت و مارتنزیت را افزایش می دهند. شکل 9 موقعیت ترک نسبت به گرده ی جوش و HAZ را در مقطع عرضی جوش گلوبی نشان می دهد. شکست از پنجه ی جوش بین وصله و لوله ی اصلی شروع شده است. شکل 10 الف تخلخل های کروی در فلز جوش نزدیک به خط ذوب را نشان می دهد. مقدار تخلخل ها در فلز جوش

شکل 9 - سطح مقطع عرضی جوش گلولی که گرده‌های جوش، منطقه‌ی متأثر از حرارت (HAZ) و ترک را نشان می‌دهد
