آنالیز متالورژیکی شکست خستگی در پره توربین بخار لحیم سخت شده

Metallurgical Fatigue Failure Analysis of the Brazed Steam Turbine Blade

In this paper, failure mechanism of a 17th stage blade of an 82.5 MW steam turbine that caused damage to the internal turbine compartment and the adjacent blade equipment has been studied. In order to determine the cause of failure and prevent similar events, various metallurgical and mechanical investigations including chemical composition analysis, metallography and microstructural analysis, fractography using scanning electron microscope and hardness and tensile tests were carried out. The initial results showed that the alloy had a chemical composition, microstructure and mechanical properties in the acceptable range, and the fracture failure was not due to the mechanical and metallurgical

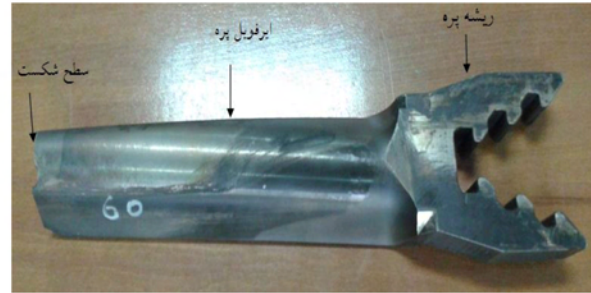
شکل (۱) تصویر پره شکسته شده را نشان می‌دهد. پره مورد نظر در ناحیه سوراخ مربوط به عبور سیم مستهلک کننده به طور کامل شکسته و به دو قسمت تقسیم شده است. بعد از

بازرسی چشمی پره و سطح شکست آن، مشخص شد که ترک از سمت محدب و کناره‌های سوراخ مربوط به عبور سیم مستهلک کننده شروع شده و به سمت مقعر پره گسترش یافته است. همچنین وجود آثار فرآیند لحیم کاری سخت در مجاورت سطح شکست قابل رویت است که در بررسی‌های شکست نگاری بصورت بیشتر بررسی شده است.

شکل 1- پره شکسته شده

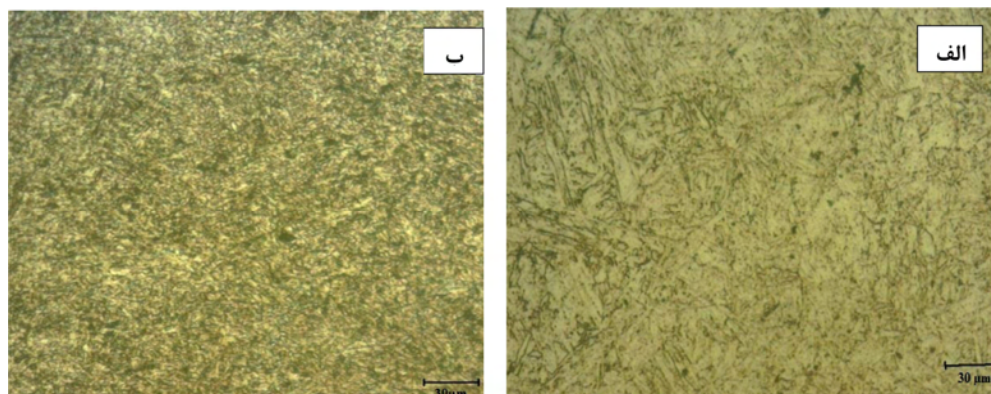
جهت بررسی ریزساختار و تغییرات آن در پره آسیب دیده، نمونه‌هایی از نواحی ریشه و نزدیک منطقه شکست تهیه شدند که پس از آماده سازی مورد بررسی متالوگرافی قرار گرفتند. شکل‌های (2-الف و 2-ب) به ترتیب ریزساختار ناحیه نزدیک سطح شکست و ریزساختار ریشه پره را نشان می‌دهد. همانطوریکه ملاحظه می‌گردد ریزساختار از فاز زمینه مارتنزیت تمپر شده تشکیل شده است. با مقایسه ریزساختار مناطق نزدیک سطح شکست (شکل 2-الف) و ریشه پره (شکل 2-ب) می‌توان اظهار داشت که تغییرات ریزساختاری قابل ملاحظه‌ای در منطقه نزدیک سطح شکست نسبت به حالت ریزساختار اولیه پره اتفاق نیافتاده است. به عبارتی شکست پره ناشی از زوال ریزساختاری نیز نبوده است.

شکل ۲- تصویر میکروسکوپ نوری از ریزساختار ایرفویل پره نزدیک سطح شکست (الف) و ریشه پره (ب).

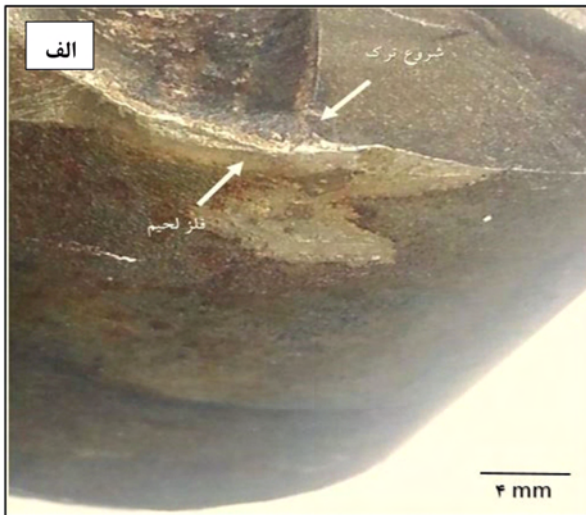
بوده و محل اتصال پره به سیم مستهلک کننده نیز به علت شکل و غیر یکنواختی هندسی منطقه‌ی لحیم سخت، از محل‌های تمرکز تنش می‌باشد. لذا این ناحیه مستعد جوانه زنی ترک بوده است. ضمناً با توجه به دمای ذوب سیم نقره‌ای استفاده شده، لحیم کاری با دمای بالا انجام گرفته است، لذا یکی دیگر از احتمالات، تنش‌های پسماند ناشی از فرآیند لحیم کاری سخت دمای بالا می‌باشد که جوانه زنی ترک را تسهیل نموده است.

شکل ۵- تصویر ماکروسکوپی (الف) و میکروسکوپی الکترونی (ب) از نزدیک محل شروع ترک و ناحیه لحیم سخت شده.

همچنین شکل‌های (۵-الف و ۵-ب)، نشان می‌دهند که ترک اولیه از قسمتی نزدیک لبه لحیم کاری سخت شده که محل اتصال سیم مستهلک کننده به پره بوده، آغاز گردیده است، به عبارتی جوانه زنی ترک در ارتباط و متأثر از فرآیند لحیم کاری بوده است. وجود سوراخ درون پره، خود عامل تمرکز تنش

-جوانه زنی ترک خستگی از مجاورت ناحیه لحیم سخت شده و در کنار سوراخ مستهلک کننده صورت گرفته است که می تواند ناشی از کیفیت پایین فرآیند لحیم کاری و عدم اتصال مناسب و تمرکز تنش ناشی از سوراخ رخ داده باشد.

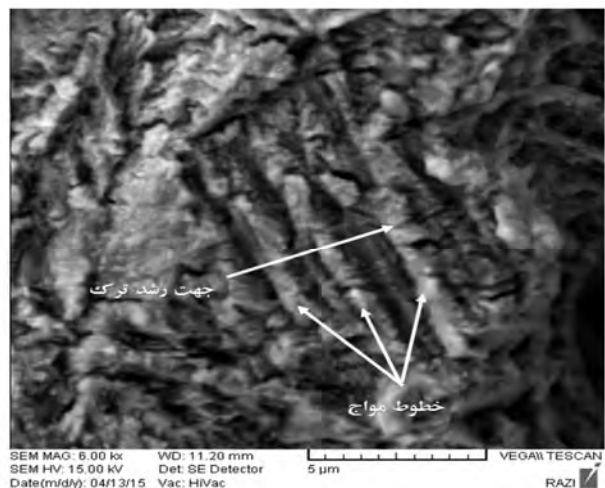
شکل ۴- خطوط موج در تصویر میکروسکوپ SEM.
