آنالیز متالورژیکی شکست خستگی در پره توربین بخار لحیم سخت شده

Metallurgical Fatigue Failure Analysis of the Brazed Steam Turbine Blade

In this paper, failure mechanism of a 17th stage blade of an 82.5 MW steam turbine that caused damage to the internal turbine compartment and the adjacent blade equipment has been studied. In order to determine the cause of failure and prevent similar events, various metallurgical and mechanical investigations including chemical composition analysis, metallography and microstructural analysis, fractography using scanning electron microscope and hardness and tensile tests were carried out. The initial results showed that the alloy had a chemical composition, microstructure and mechanical properties in the acceptable range, and the fracture failure was not due to the mechanical and metallurgical

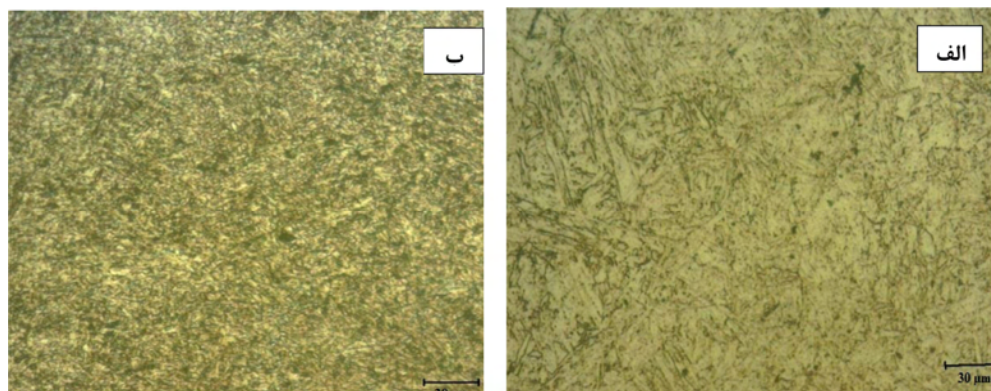
جهت بررسی ریزساختار و تغییرات آن در پره آسیب دیده، نمونه‌هایی از نواحی ریشه و نزدیک منطقه شکست تهیه شدند که پس از آماده سازی مورد بررسی متالوگرافی قرار گرفتند. شکل‌های (2-الف و 2-ب) به ترتیب ریزساختار ناحیه نزدیک سطح شکست و ریزساختار ریشه پره را نشان می‌دهد. همانطوریکه ملاحظه می‌گردد ریزساختار از فاز زمینه مارتنزیت تمپر شده تشکیل شده است. با مقایسه ریزساختار مناطق نزدیک سطح شکست (شکل 2-الف) و ریشه پره (شکل 2-ب) می‌توان اظهار داشت که تغییرات ریزساختاری قابل ملاحظه‌ای در منطقه نزدیک سطح شکست نسبت به حالت ریزساختار اولیه پره اتفاق نیافتاده است. به عبارتی شکست پره ناشی از زوال ریزساختاری نیز نبوده است.

شکل 2- تصویر میکروسکوپ نوری از ریزساختار ایرفویل پره نزدیک سطح شکست (الف) و ریشه پره (ب).

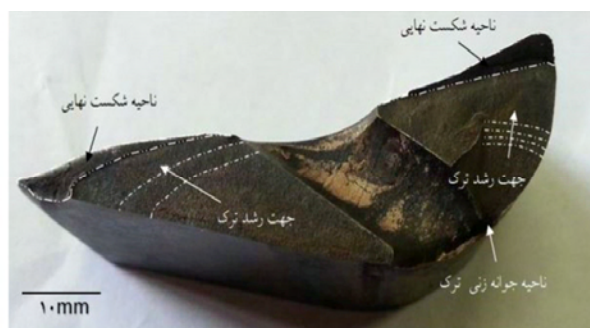
به منظور بررسی سطح شکست، ایرفویل پره از قسمتی پایین‌تر از سطح شکست بریده شده و مقطع به دست آمده با استفاده از روش آلتراسونیک تمیزکاری شده است. شکل (3) تصویر سطح شکست با بزرگنمایی پایین را نشان می‌دهد. در قسمت‌های وسیعی از سطح شکست، خطوط منظم و نسبتاً

موازی ماکروسکوپی دیده می‌شود که با خط چین در شکل مشخص شده است. نکته حائز اهمیت در ارتباط با این خطوط این است که بصورت تناوبی و پشت سر هم تکرار شده‌اند که شباهت بسیار زیادی به خطوط ساحلی در سطح شکست خستگی دارند.

شکل 3- تصویر ماکروسکوپی سطح شکست و وجود سه ناحیه جوانه زنی ترک، رشد ترک و شکست نهایی.

خطوط ساحلی ناشی از رشد تدریجی ترک و در اثر بارگذاری‌های تناوبی ایجاد می‌شوند. با توجه به نحوه عملکرد و چرخش پره توربین و گذر سیال از سطح آن، می‌توان ادعان کرد که پره تحت تنش تناوبی قرار داشته و ترک به وجود آمده در آن می‌توانسته بصورت تدریجی رشد کرده و این خطوط را به وجود آورده باشد. به عبارتی فلش‌های زرد رنگ می‌توانند معرف مسیرهای رشد تدریجی ترک باشند. همچنین خطوط روی سطح شکست منحنی وار هستند و انحناهای آن‌ها دارای نظم و در یک جهت خاص می‌باشد. بر اساس اصول شکست نگاری، دو فلش مسیر رشد ترک را مشخص کرده‌اند و خطوط منحنی به سمت مرکز ابتدای ترک و محل جوانه زنی آن اشاره می‌نماید (شکل 3).

از آنجایی که قسمت عمده سطح شکست را، ناحیه رشد ترک خستگی تشکیل داده و ناحیه نهایی بخش کوچکی از کل سطح شکست را شامل می‌شود (کمتر از یک سوم)، شکست از نوع شکست خستگی سیکل بالا (HCF) می‌باشد و تعداد سیکل یا چرخه زیادی برای رشد ترک صرف شده است. خطوط ساحلی در هر دو طرف سوراخ به خوبی دیده می‌شوند. جهت انحنا این خطوط ساحلی نشان می‌دهد که ترک از سمت محدب (سمت مکش) پره و از نزدیک سوراخ مربوط به عبور سیم مستهلک کننده شروع شده و به سمت قسمت مقعر (سمت فشار) پره کشیده شده است. جهت بررسی دقیق تر این نواحی در بزرگنمایی بالاتر، از میکروسکوپ الکترونی روبشی (SEM) استفاده شد که تصویر آن در شکل (۴) ارائه شده است. در این شکل خطوط موج اثر انگشت شکست با مکانیزم خستگی بوده و نشانگر وجود بارهای نوسانی در حین سرویس و مراحل رشد ترک خستگی می‌باشد.

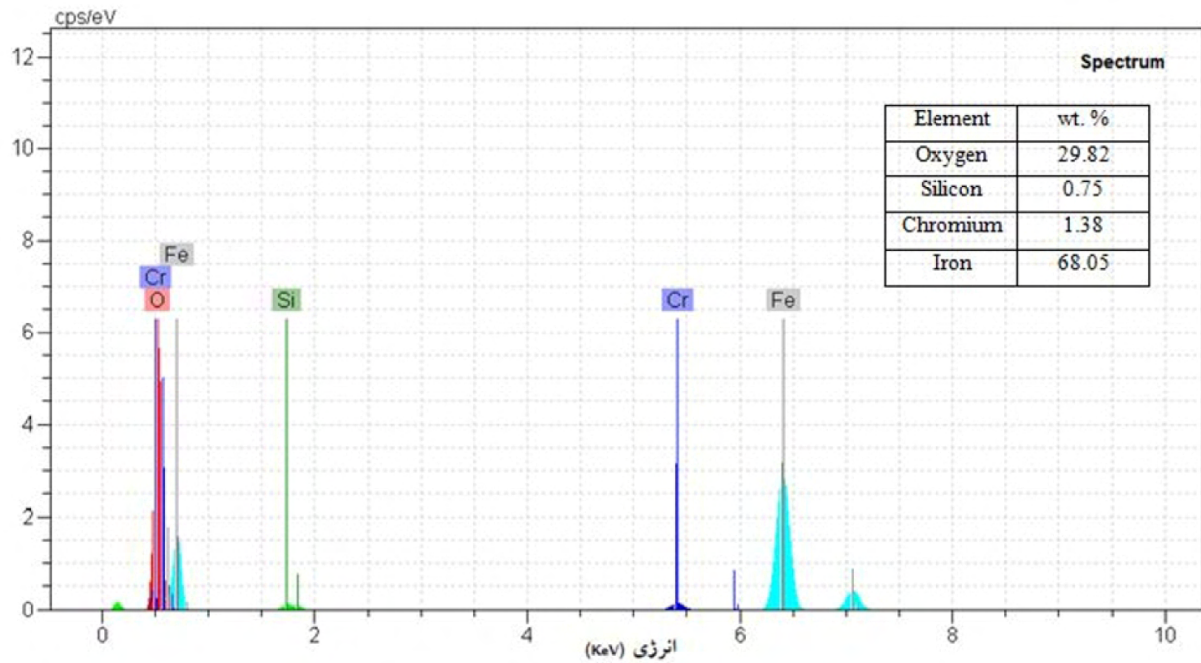
مطابق شکل (۸) رسوبات روی سطح نیز توسط آنالیز پراش پرتو ایکس بررسی شده‌اند که علاوه بر ترکیبات اصلی جنس پره، اکسیژن نیز مشاهده گردید که ممکن است به خاطر قرار گرفتن در معرض هوا به مدت طولانی و یا ناشی از واکنش بخار آب با پره باشد و ترکیبات یا آثار خوردگی شدید یا غیر عادی مشاهده نشده است.

شکل ۸- آنالیز پراش پرتو ایکس از رسوبات سطح شکست پره
