## آنالیز متالورژیکی شکست خستگی در پره توربین بخار لحیم سخت شده

در این مقاله علت شکست پره ردیف ۱۷ یک توربین بخار ۸۲/۵ مگاواتی که سبب آسیب هایی به محفظه داخلی توربین و تجهیزات مجاور پره نیز شده، مورد بررسی قرار گرفته است. به منظور تعیین علت شکست و جلوگیری از حوادث مشابه، بررسی های مختلف متالورژیکی و مکانیکی شامل آنالیز ترکیب شیمیایی، متالوگرافی و بررسی ریز ساختاری، شکست نگاری به وسیله میکروسکوپ الکترونی روبشی و سختی سنجی و آزمون کشش روی آن انجام گرفت. نتایج اولیه نشان داد که آلیاژ به کاررفته دارای مشخصات ترکیب شیمیایی، ریزساختاری و خواص مکانیکی در محدوده قابل قبول می باشد و شکست پره بر اثر افت خواص متالورژیکی و مکانیکی حین سرویس صورت نگرفته است. نتایج حاصل از شکست نگاری، خستگی دور بالا را مکانیزم اصلی شکست پره معرفی می کند و نشان می دهد که ترک خستگی از ناحیه مجاور سوراخ مربوط به سیم مستهلک کننده ارتعاشات و از محل لحیم کاری سخت سیم به پره، به علت کیفیت نامناسب و اتصال ناقص لحیم سخت و تمرکز تنش ناشی از سوراخ، جوانه زده است که در نهایت با رشد و رسیدن به اندازه بحرانی، شکست ناگهانی پره رخ داده است.

## Metallurgical Fatigue Failure Analysis of the Brazed Steam Turbine Blade

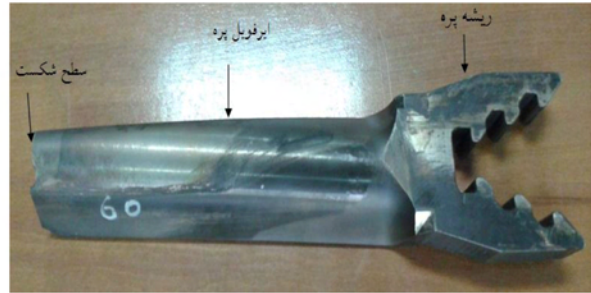
شکل 1- پره شکسته شده

شکل (۱) تصویر پره شکسته شده را نشان می‌دهد. پره مورد نظر در ناحیه سوراخ مربوط به عبور سیم مستهلک کننده به طور کامل شکسته و به دو قسمت تقسیم شده است. بعد از

بازرسی چشمی پره و سطح شکست آن، مشخص شد که ترک از سمت محدب و کناره‌های سوراخ مربوط به عبور سیم مستهلک کننده شروع شده و به سمت مقعر پره گسترش یافته است. همچنین وجود آثار فرآیند لحیم کاری سخت در مجاورت سطح شکست قابل رویت است که در بررسی‌های شکست نگاری بصورت بیشتر بررسی شده است.
