آنالیز متالورژیکی شکست خستگی در پره توربین بخار لحیم سخت شده

Metallurgical Fatigue Failure Analysis of the Brazed Steam Turbine Blade

In this paper, failure mechanism of a 17th stage blade of an 82.5 MW steam turbine that caused damage to the internal turbine compartment and the adjacent blade equipment has been studied. In order to determine the cause of failure and prevent similar events, various metallurgical and mechanical investigations including chemical composition analysis, metallography and microstructural analysis, fractography using scanning electron microscope and hardness and tensile tests were carried out. The initial results showed that the alloy had a chemical composition, microstructure and mechanical properties in the acceptable range, and the fracture failure was not due to the mechanical and metallurgical

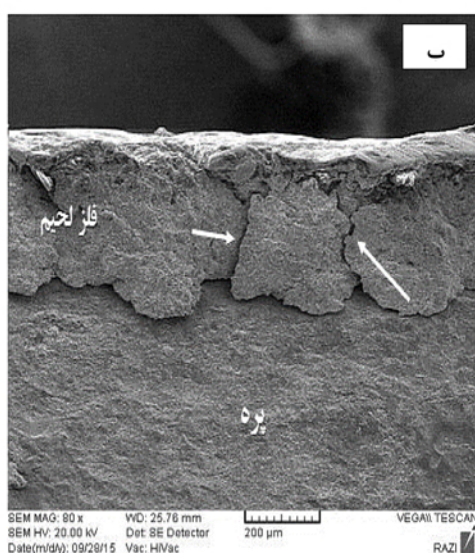
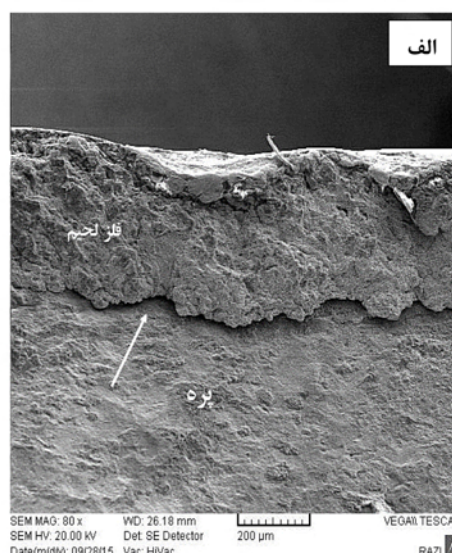
این شرایط می‌تواند احتمال عدم اتصال مناسب و ثابت بین سیم و پره را مطرح کند که در این صورت امکان حرکت نسبی این دو جز نسبت به یکدیگر می‌تواند فرض گردد. همچنین عکس‌های گرفته شده به وسیله SEM از لحیم لبه‌ی سوراخ ایرفویل که نمونه‌ای از آن‌ها در شکل (۷) آورده شده است، عدم اتصال مناسب لحیم سخت به پره و همچنین وجود ریزترک‌های درون فلز لحیم را به خوبی نشان می‌دهد.

شکل ۷- (الف) عدم اتصال مناسب لحیم سخت به پره و (ب) وجود ریزترک درون فلز پرکننده لحیم (فلش).
