## آنالیز متالورژیکی شکست خستگی در پره توربین بخار لحیم سخت شده

## Metallurgical Fatigue Failure Analysis of the Brazed Steam Turbine Blade

In this paper, failure mechanism of a 17th stage blade of an 82.5 MW steam turbine that caused damage to the internal turbine compartment and the adjacent blade equipment has been studied. In order to determine the cause of failure and prevent similar events, various metallurgical and mechanical investigations including chemical composition analysis, metallography and microstructural analysis, fractography using scanning electron microscope and hardness and tensile tests were carried out. The initial results showed that the alloy had a chemical composition, microstructure and mechanical properties in the acceptable range, and the fracture failure was not due to the mechanical and metallurgical

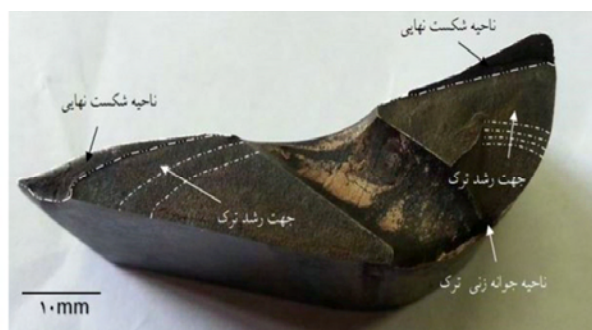
به منظور بررسی سطح شکست، ایرفویل پره از قسمتی پایین‌تر از سطح شکست بریده شده و مقطع به دست آمده با استفاده از روش آلتراسونیک تمیزکاری شده است. شکل (3) تصویر سطح شکست با بزرگنمایی پایین را نشان می‌دهد. در قسمت‌های وسیعی از سطح شکست، خطوط منظم و نسبتاً

موازی ماکروسکوپی دیده می‌شود که با خط چین در شکل مشخص شده است. نکته حائز اهمیت در ارتباط با این خطوط این است که بصورت تناوبی و پشت سر هم تکرار شده‌اند که شباهت بسیار زیادی به خطوط ساحلی در سطح شکست خستگی دارند.

شکل ۳- تصویر ماکروسکوپی سطح شکست و وجود سه ناحیه جوانه زنی ترک، رشد ترک و شکست نهایی.

خطوط ساحلی ناشی از رشد تدریجی ترک و در اثر بارگذاری‌های تناوبی ایجاد می‌شوند. با توجه به نحوه عملکرد و چرخش پره توربین و گذر سیال از سطح آن، می‌توان ادعان کرد که پره تحت تنش تناوبی قرار داشته و ترک به وجود آمده در آن می‌توانسته بصورت تدریجی رشد کرده و این خطوط را به وجود آورده باشد. به عبارتی فلش‌های زرد رنگ می‌توانند معرف مسیرهای رشد تدریجی ترک باشند. همچنین خطوط روی سطح شکست منحنی وار هستند و انحناهای آن‌ها دارای نظم و در یک جهت خاص می‌باشد. بر اساس اصول شکست نگاری، دو فلش مسیر رشد ترک را مشخص کرده‌اند و خطوط منحنی به سمت مرکز ابتدای ترک و محل جوانه زنی آن اشاره می‌نمایند (شکل ۳).
