نشریه علوم و فناوری جوشکاری ایران، سال پنجم، شماره 1، بهار و تابستان1398، صفحه 123-117

آنالیز متالورژیکی شکست خستگی در پره توربین بخار لحیم سخت شده

Metallurgical Fatigue Failure Analysis of the Brazed Steam Turbine Blade

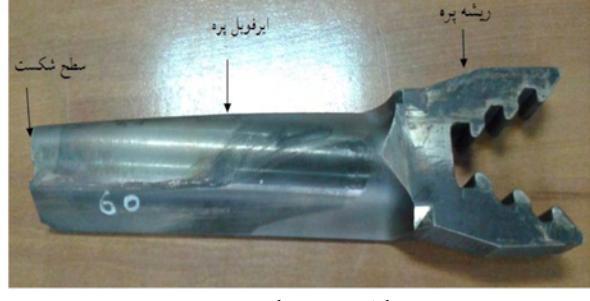
شکل(۱) تصویر پره شکسته شده را نشان میدهد. پره مورد نظر در ناحیه سوراخ مربوط به عبور سیم مستهلک کننده به طور کامل شکسته و به دو قسمت تقسیم شده است. بعد از

بازرسی چشمی پره و سطح شکست آن، مشخص شد که ترک از سمت محدب و کنارههای سوراخ مربوط به عبور سیم مستهلک کننده شروع شده و به سمت مقعر پره گسترش یافته است. همچنین وجود آثار فرآیند لحیم کاری سخت در مجاورت سطح شکست قابل رویت است که در بررسی های شکست نگاری بصورت بیشتر بررسی شده است.

شکل ۱- پره شکسته شده

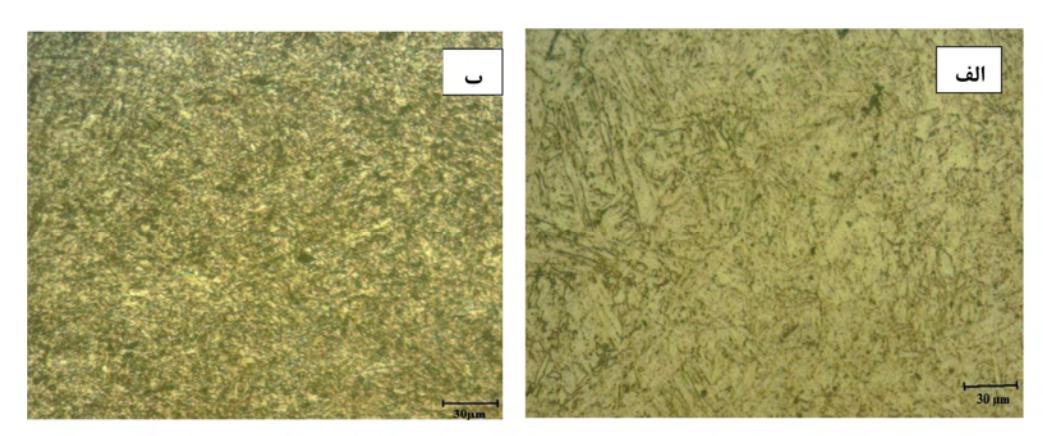
جهت بررسی ریزساختار و تغییرات آن در پره آسیب دیده، نمونههایی از نواحی ریشه و نزدیک منطقه شکست تهیه شدند که پس از آماده سازی مورد بررسی متالوگرافی قرار گرفتند. شکل های(۲-الف و ۲-ب) به ترتیب ریزساختار ناحیه نزدیک سطح شکست و ریزساختار ریشه پره را نشان میدهد. همانطوریکه ملاحظه میگردد ریزساختار از فاز زمینه مارتنزیت تمپر شده تشکیل شده است. با مقایسه ریزساختار مناطق نزدیک سطح شکست (شکل ۲-الف) و ریشه پره (شکل ۲-ب) میتوان اظهار داشت که تغییرات ریزساختاری قابل ملاحظهای در منطقه نزدیک سطح شکست نسبت به حالت ریزساختار اولیه پره اتفاق نیافتاده است. به عبارتی شکست پره ناشی از زوال ریزساختاری نیز نبوده است.

شکل ۲- تصویر میکروسکوپ نوری از ریزساختار ایرفویل پره نزدیک سطح شکست (الف) و ریشه پره (ب).

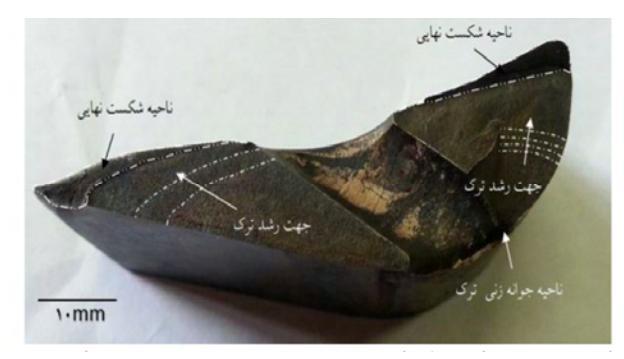
به منظور بررسی سطح شکست، ایرفویل پره از قسمتی پایین تر از سطح شکست بریده شده و مقطع به دست آمده با استفاده از روش آلتراسونیک تمیزکاری شده است. شکل(۳) تصویر سطح شکست با بزرگنمایی پایین را نشان میدهد. در قسمت های وسیعی از سطح شکست، خطوط منظم و نسبتاً

موازی ماکروسکوپی دیده میشود که با خط چین در شکل مشخص شده است.نکته حائز اهمیت در ارتباط با این خطوط این است که بصورت تناوبی و پشت سر هم تکرار شدهاند که شباهت بسیار زیادی به خطوط ساحلی در سطح شکست خستگی دارند .

خطوط ساحلی ناشی از رشد تدریجی ترک و در اثر بارگذاریهای تناوبی ایجاد می شوند. با توجه به نحوه عملکرد و چرخش پره توربین و گذر سیال از سطح آن، می توان اذعان کرد که پره تحت تنش تناوبی قرار داشته و ترک به وجود آمده در آن می توانسته بصورت تدریجی رشد کرده و این خطوط را به وجود آورده باشد. به عبارتی فلش های زردرنگ می توانند معرف مسیرهای رشد تدریجی ترک باشند. همچنین خطوط روی سطح شکست منحنی وار هستند و انحنای آنها دارای نظم و در یک جهت خاص می باشد. بر اساس اصول شکست نگاری، دو فلش مسیر رشد ترک را مشخص کرده اند و خطوط منحنی به سمت مرکز ابتدای ترک و محل جوانه زنی آن اشاره می نماید (شکل ۳).

شکل ۳- تصویر ماکروسکوپی سطح شکست و وجود سه ناحیه جوانه زنی ترک، رشد ترک و شکست نهایی.

از آنجایی که قسمت عمده سطح شکست را، ناحیه رشد ترک خستگی تشکیل داده و ناحیه نهایی بخش کوچکی از کل سطح شکست را شامل میشود (کمتر از یک سوم)، شکست از نوع شکست خستگی سیکل بالا (HCF) میباشد و تعداد سیکل یا چرخه زیادی برای رشد ترک صرف شده است.

خطوط ساحلی در هر دو طرف سوراخ به خوبی دیده می شوند. جهت انحنای این خطوط ساحلی نشان می دهد که ترک از سمت محدب (سمت مکش) پره و از نزدیک سوراخ مربوط به عبور سیم مستهلک کننده شروع شده و به سمت قسمت مقعر (سمت فشار) پره کشیده شده است. جهت بررسی دقیق تر این نواحی در بزرگنمایی بالاتر، از میکروسکوپ الکترونی روبشی (SEM) استفاده شد که تصویر آن در شکل(۴) ارائه شده است. در این شکل خطوط مواج میکروسکوپی به خوبی دیده می شوند که این خطوط به عبارتی اثر انگشت شکست با مکانیزم خستگی بوده و نشانگر وجود بارهای نوسانی در حین سرویس و مراحل رشد ترک خستگی می باشد .

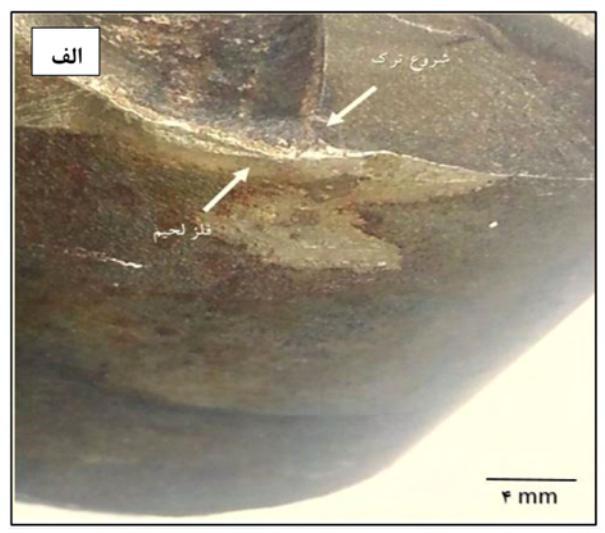
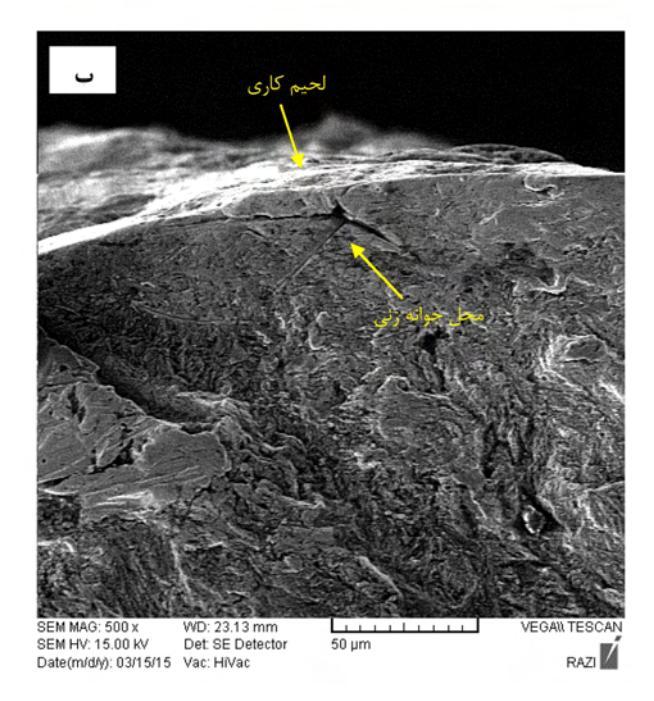
همچنین شکلهای(۵-الف و ۵-ب)، نشان می دهند که ترک اولیه از قسمتی نزدیک لبه لحیم کاری سخت شده که محل اتصال سیم مستهلک کننده به پره بوده، آغاز گردیده است، به عبارتی جوانه زنی ترک در ارتباط و متاثر از فرایند لحیم کاری بوده است. وجود سوراخ درون پره، خود عامل تمرکز تنش

بوده و محل اتصال پره به سیم مستهلک کننده نیز به علت شکل و غیر یکنواختی هندسی منطقهی لحیم سخت، از محلهای تمرکز تنش میباشد. لذا این ناحیه مستعد جوانه زنی ترک بوده است. ضمنا با توجه به دمای ذوب سیم نقرهای استفاده شده، لحیم کاری با دمای بالا انجام گرفته است، لذا یکی دیگر از احتمالات، تنشهای پسماند ناشی از فرآیند لحیم کاری سخت دمای بالا میباشد که جوانه زنی ترک را تسهیل نموده است .

شکل ۵– تصویر ماکروسکوپی (الف) و میکروسکوپ الکترونی (ب) از نزدیک محل شروع ترک و ناحیه لحیم سخت شده.

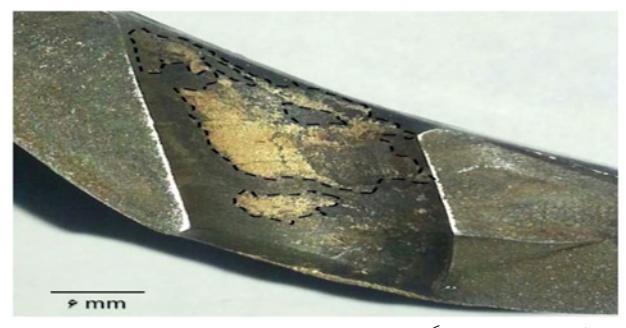
شکل(۶) لحیم سخت باقی مانده درون سوراخ ایرفویل پره را نشان میدهد. همانگونه که مشاهده میگردد فلز پرکننده لحیم سخت، تمام سوراخ را در بر نگرفته است و ناپیوستگی قابل توجهی در آن مشهود است. عدم پیوستگی فلز لحیم در این ناحیه میتواند بیانکننده این نکته باشد که فاصله بین سیم مستهلک کننده و سوراخ ایرفویل پره طی عملیات لحیمکاری سخت، بهخوبی توسط فلز لحیم پر نشده است.

شکل ۶- عدم پیوستگی فلز لحیم باقی مانده درون سوراخ ایرفویل پره.

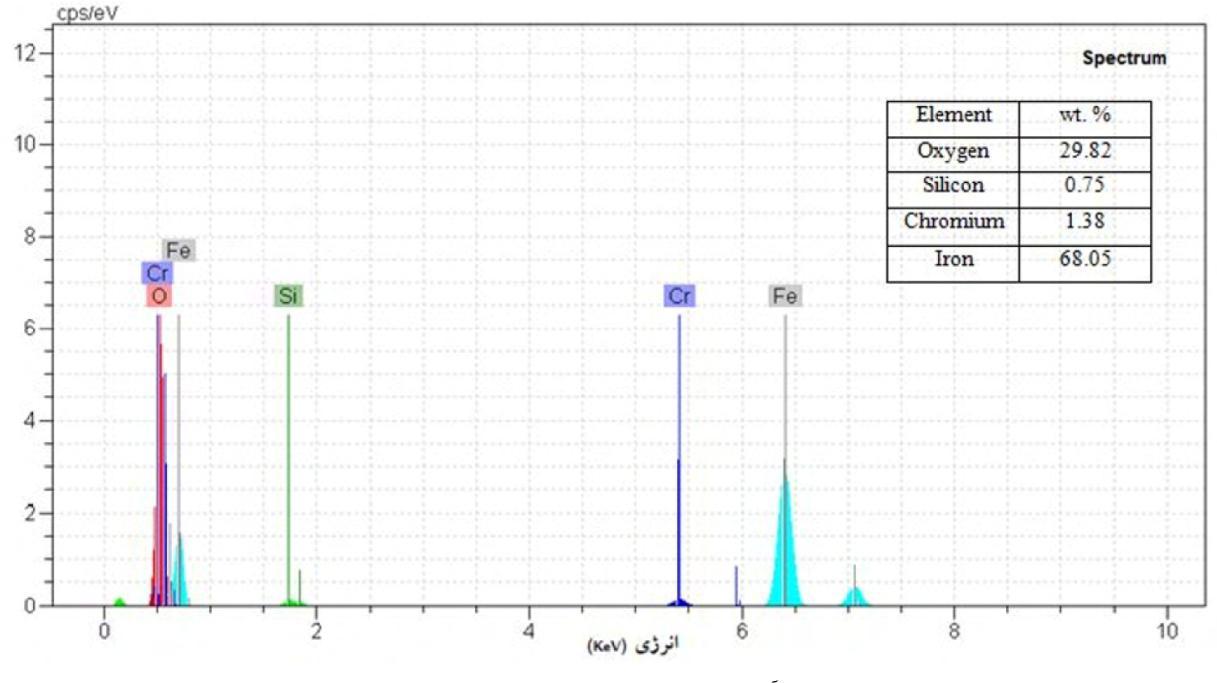
شکل ۸- آنالیز پراش پرتو ایکس از رسوبات سطح شکست پره
