# The dissimilar joint of AISI 316L austenitic stainless steel to 5083 aluminum alloy by friction stir welding and investigation of its microstructure and mechanical properties

M.R Borhani\*

Received 11 April 2023 ; Accepted 23 August 2023

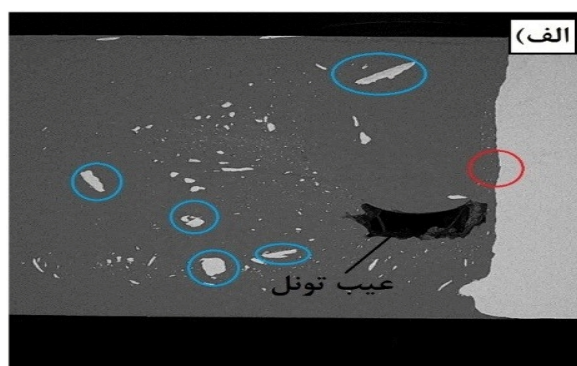
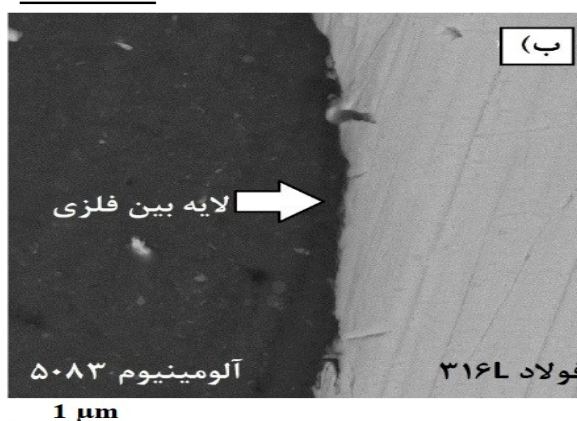
شکل 11- تصویر میکروسکوپی الکترونی روبشی الف- منطقه اغتشاشی نمونه جوشکاری شده با سرعت چرخش 250 دور در دقیقه و سرعت پیشروی 25 میلی متر بر دقیقه و ب- منطقه مشخص شده با دایره قرمز در شکل الف با بزرگنمایی بیشتر.

در شکل (10) ریزساختار قسمتی از ناحیه اغتشاشی نمونه جوشکاری شده با سرعت چرخش 250 دور در دقیقه و سرعت پیشروی 25 میلی‌متر در دقیقه را نشان می‌دهد. در منطقه اغتشاشی این نمونه به دلیل حرارت ورودی کم، سیلان مواد به گونه مؤثر رخ نداده است و در نتیجه عیب تونل به وجود آمده است. با توجه به پژوهش ایلانگوان و همکاران [23]، عیب تونل به دلیل هندسه نامناسب ابزار، سرعت پیشروی بالا و یا سرعت چرخش کم رخ می‌دهد. ریزساختار منطقه اغتشاشی نمونه‌های جوشکاری شده با سرعت چرخش 250 دور در دقیقه و سرعت‌های پیشروی به ترتیب برابر با 16، 20 و 25 میلی‌متر بر دقیقه در شکل (11-الف الی 11-ج) نشان داده شده است. در شکل (11-الف)، تصویر میکروسکوپی الکترونی روبشی از نمونه جوشکاری شده با سرعت چرخش 250 دور در دقیقه و سرعت پیشروی 25 میلی‌متر بر دقیقه آورده شده است. قسمتی از فصل مشترک اتصال که با دایره قرمز رنگ مشخص شده، نیز در شکل (11-ب) نشان داده شده است.
