# An experimental study on surface groove repair in pure magnesium using surface friction stir processing

This study experimentally investigates the repair of surface grooves on pure magnesium samples using the surface friction stir processing (SFSP). Grooves with depths of 0.5, 1, and 1.5 mm were created and subsequently repaired under constant parameters of 1400 rpm rotational speed and 40 mm/min travel speed. The results revealed that the stir zone (SZ) exhibited fine equiaxed grains due to complete dynamic recrystallization, leading to significant improvements in tensile strength and hardness compared to the base metal. The highest ultimate tensile strength of 66.1 MPa and hardness of 60 HV were achieved in the 1 mm groove sample. Additionally, partial dynamic recrystallization was observed in the thermo-mechanically affected zone (TMAZ), and complete elimination of grooves was confirmed in all samples. These findings demonstrate that the SFSP is highly effective for localized repair and enhancement of mechanical properties in magnesium components, offering a promising solution to extend the service life of damaged magnesium parts.

## مطالعه تجربی ترمیم شیارهای سطحی در منیزیم

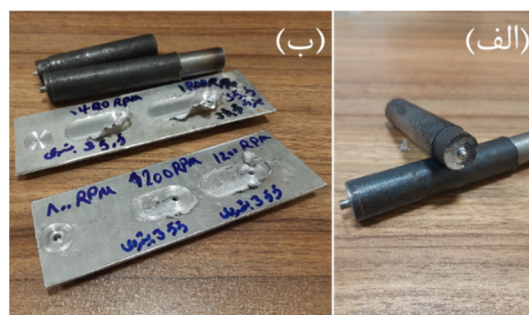
شکل 3- الف - ابزارهای مورد استفاده، ب - نمونه‌های اولیه تولید شده برای بهینه‌سازی پارامترها.

عملیات ترمیم با استفاده از عملیات سطحی اصطکاکی اغتشاشی انجام شد. ابزار مورد استفاده از جنس فولاد ابزار گرم‌کار بوده و دارای پین استوانه‌ای بدون شیب با طول ثابت متناسب با عمق شیارها بود. قطر شانه ابزار 18 میلی‌متر و قطر پین 6 میلی‌متر انتخاب گردید. تمامی نمونه‌ها تحت شرایط یکسان از نظر سرعت چرخش ابزار (1400 دور بر دقیقه) و سرعت پیشروی (40 میلی‌متر بر دقیقه) تحت عملیات سطحی اصطکاکی اغتشاشی
