# An experimental study on surface groove repair in pure magnesium using surface friction stir processing

This study experimentally investigates the repair of surface grooves on pure magnesium samples using the surface friction stir processing (SFSP). Grooves with depths of 0.5, 1, and 1.5 mm were created and subsequently repaired under constant parameters of 1400 rpm rotational speed and 40 mm/min travel speed. The results revealed that the stir zone (SZ) exhibited fine equiaxed grains due to complete dynamic recrystallization, leading to significant improvements in tensile strength and hardness compared to the base metal. The highest ultimate tensile strength of 66.1 MPa and hardness of 60 HV were achieved in the 1 mm groove sample. Additionally, partial dynamic recrystallization was observed in the thermo-mechanically affected zone (TMAZ), and complete elimination of grooves was confirmed in all samples. These findings demonstrate that the SFSP is highly effective for localized repair and enhancement of mechanical properties in magnesium components, offering a promising solution to extend the service life of damaged magnesium parts.

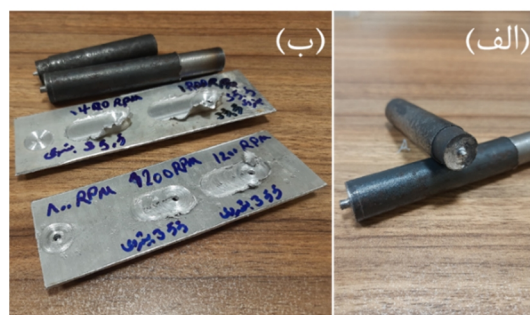
شکل 3- الف - ابزارهای مورد استفاده، ب - نمونه‌های اولیه تولید شده برای بهینه‌سازی پارامترها.

قرار گرفتند. شایان ذکر است پارامترهای عملیات در نظر گرفته شده، پس از انجام فرایند اولیه در پارامترهای مختلف بر نمونه‌های بدون شیار و با در نظر گرفتن شرط بدون حفره بودن جوش تعیین شدند. در شکل (3)، ابزارهای مورد استفاده و نیز نمونه‌های اولیه تولید شده برای بهینه‌سازی پارامترها نشان داده شده است. همچنین، در شکل (4)، عملیات سطحی اصطکاکی اغتشاشی و نیز نمونه‌های مختلف ترمیم شده نشان داده شده‌اند. در شکل (5)، شماتیک فرایند از دو زاویه دید متفاوت نمایش داده است.

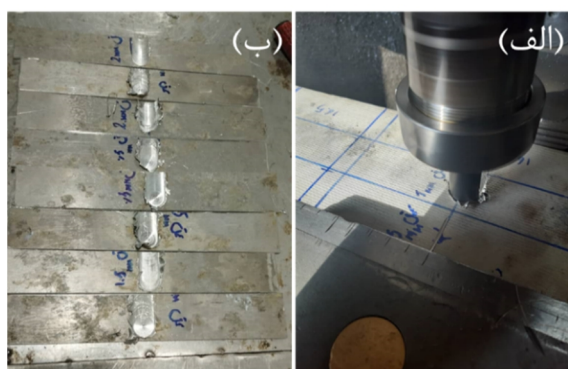
شکل 4- الف فرایند ترمیم و ب - نمونه‌های ترمیم شده.

عملیات ترمیم با استفاده از عملیات سطحی اصطکاکی اغتشاشی انجام شد. ابزار مورد استفاده از جنس فولاد ابزار گرم‌کار بوده و دارای پین استوانه‌ای بدون شیب با طول ثابت متناسب با عمق شیارها بود. قطر شانه ابزار 18 میلی‌متر و قطر پین 6 میلی‌متر انتخاب گردید. تمامی نمونه‌ها تحت شرایط یکسان از نظر سرعت چرخش ابزار (1400 دور بر دقیقه) و سرعت پیشروی (40 میلی‌متر بر دقیقه) تحت عملیات سطحی اصطکاکی اغتشاشی

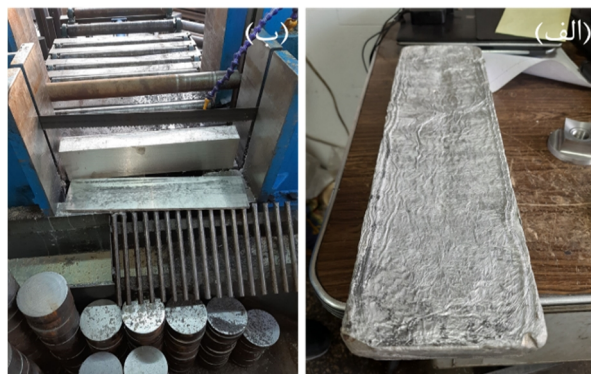
شکل 1- الف - شمش منیزیم خریداری شده و ب - برش شمش به صورت ورق به وسیله اره لنگ.

تجربی ماشین‌کاری شدند (شکل 1). لازم به ذکر است که به دلیل ماهیت ریخته‌گری، فلز پایه دارای دانه‌های درشت اولیه بود که اثر قابل توجهی بر نتایج ریزساختاری و مکانیکی نهایی دارد.

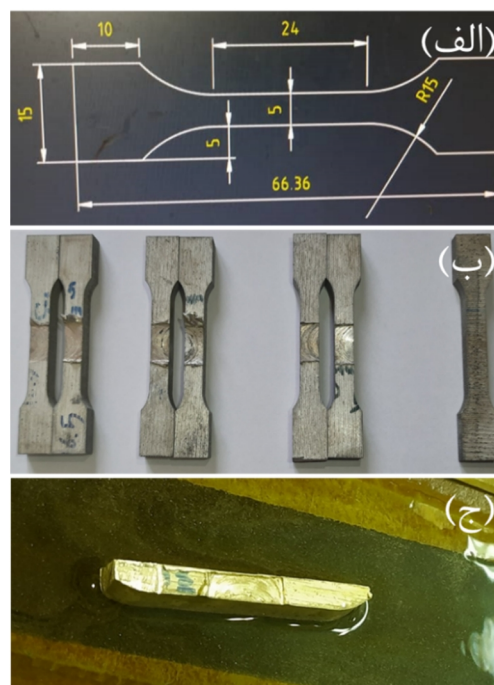
شکل 6- الف - شماتیک نمونه تست کشش، ب - تصویر نمونه‌های تست کشش و ج - نمونه متالوگرافی.

برای ارزیابی خواص مکانیکی، آزمون کشش تک‌محوره مطابق با استاندارد نشان داده در شکل (6)، روی نمونه‌های ترمیم‌شده و نمونه شاهد (فلز پایه) انجام شد. همچنین، آزمون سختی سنجی ویکرز روی ناحیه همزده هر نمونه انجام گردید تا میزان سختی نهایی پس از ترمیم بررسی شود. داده‌های حاصل از این
