# Investigation of the effect of pulse frequency in gas tungsten arc welding (GTAW) of IN738LC nickel-based superalloy

**R. Sahihi, S. M. A. Boutorabi, R. Ashiri\***

School of Metallurgy and Materials Engineering, Iran.

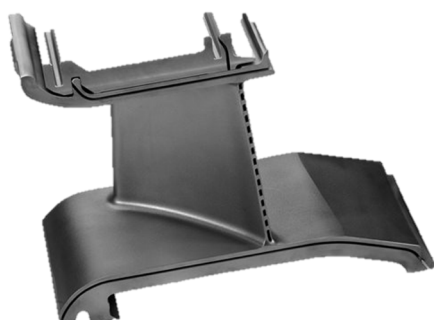
شکل 1- پره ثابت از جنس سوپرآلیاژ IN738LC مربوط به توربین گازی مدل MGT-70.

در این پژوهش قطعات مورد نیاز از قسمت شرود مربوط به پره ثابت توربین گازی MGT-70 تهیه گردید، شکل (1) اشاره به ناحیه ای دارد که قطعات مورد نیاز از آن تهیه شده اند. جدول (1) نیز مربوط به ترکیب شیمیایی فلز پایه و فلز پرکننده بر حسب درصد وزنی می باشد. عملیات حرارتی پیش از جوشکاری در دمای 1180 درجه سانتیگراد به مدت 4 ساعت بر روی این قطعات اعمال گردید. فرایند جوشکاری در این تحقیق توسط دستگاه فرونیوس مدل Magic wave3000 با گاز محافظ آرگون با نرخ جریان 15 لیتر بر دقیقه صورت گرفت.

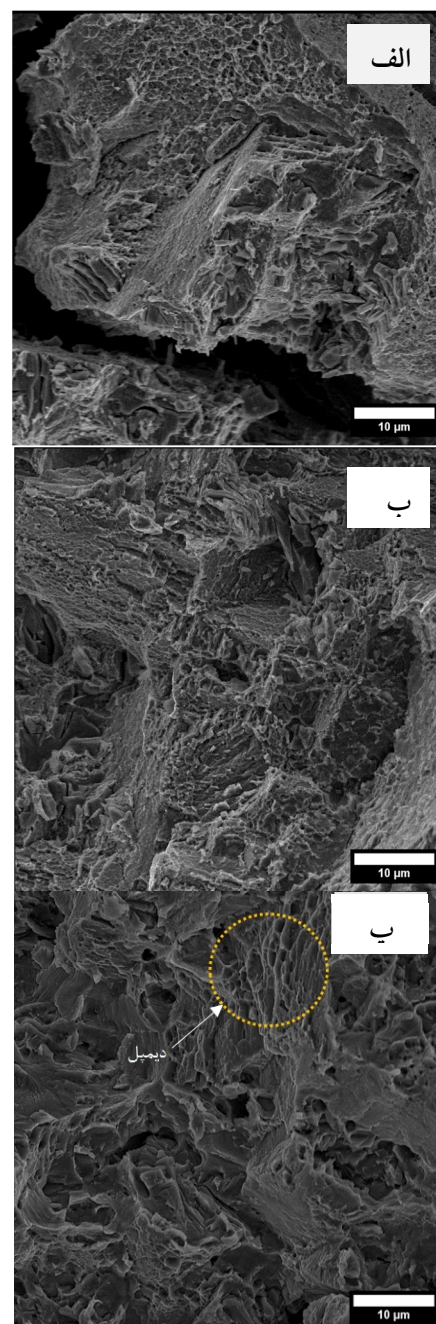
شکل 14- میکروسکوپ الکترونی در بزرگنمایی بیشتر،  
الف - نمونه  $A_1$ ، ب - نمونه B1 و ج - نمونه  $B_2$ .

در ادامه بررسی تصاویر شکست در شکل (14-الف الی 14-پ) با بزرگنمایی 4000 برابر (SEM) نشان می‌دهد که سطح شکست در این نمونه‌ها نیز شامل دیپل‌هایی با ابعاد میکرومتری است که نشان‌دهنده وقوع تغییر شکل پلاستیک در نواحی موضعی است. با این حال، تراکم و ابعاد دیپل‌ها کم است. پژوهش‌های پیشین نیز تأکید کرده‌اند که منشأ بسیاری از دیپل‌ها، ذرات  $\gamma'$  هستند [29]. در غیاب این ذرات، که نقش هسته‌زایی برای دیپل‌ها را دارند، سطوح شکست تمایل بیشتری به بروز رفتار ترد پیدا می‌کنند. بنابراین با توجه به تصاویر به نظر می‌رسد که ما با ترک نیمه تردی روبرو هستیم.
