# Experimental and numerical evaluation of groove depth effect on microstructural and mechanical behavior in repairing 7075 aluminum alloy by friction stir welding

R. Dadashpour<sup>1</sup>, M. Sajed<sup>1\*</sup>, M. A. Saeimi Sadigh<sup>1</sup>, A. Abyazi<sup>2</sup>, A. Heidarzadeh<sup>2</sup>

1- Department of Mechanical Engineering, Azarbaijan Shahid Madani University, Tabriz, Iran.

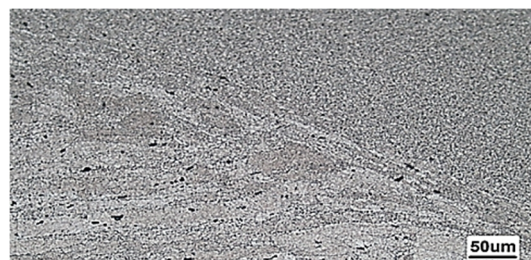
شکل 19- ریزساختار TMAZ در نمونه با شیار به عمق 1/5 میلی متر.

در شکل های (17 تا 20)، ریزساختار ناحیه TMAZ برای نمونه های مختلف نشان داده شده است. در این ناحیه، تبلور مجدد دینامیکی به صورت جزئی (حضور همزمان دانه های تغییر شکل یافته و دانه های ریز تبلور مجددی) انجام شده است و دانه ها ساختاری تغییر شکل یافته با مرزهای خمیده دارند. این موضوع بیانگر این است که میزان گرما و کرنش پلاستیک برای بازآرایی کامل ساختار کافی نبوده است. برای نشان دادن وقوع

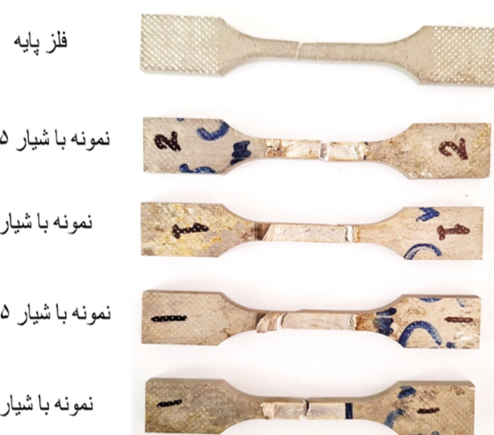
شکل 30- تصویر نمونه‌ها بعد از تست کشش.

نمونه‌های آزمون کشش پس از شکست در شکل 30 نشان داده شده‌اند. شکست در نمونه‌های 0.5 و 2 میلی‌متر در مرکز ناحیه جوش رخ داده است، در حالی که در نمونه‌های 1 و 1.5 میلی‌متر شکست از ناحیه‌ی مرزی بین فلز پایه و ناحیه جوش اتفاق افتاده که بیانگر اتصال کامل و سالم در مرکز جوش است.
