# Experimental and numerical evaluation of groove depth effect on microstructural and mechanical behavior in repairing 7075 aluminum alloy by friction stir welding

In this study, the Friction Stir Welding process was employed to repair artificial cracks and grooves in 7075 aluminum alloy. Samples with different groove depths (0.5, 1, 1.5, and 2 mm) were prepared and evaluated through experimental tests, metallographic analysis, tensile testing, and numerical simulation using Abaqus software. The results showed that the Friction Stir Welding successfully repaired the defects without creating voids or surface irregularities. Microstructural observations in the stir zone revealed that dynamic recrystallization led to the formation of fine and homogeneous grains, resulting in improved hardness and tensile strength. The specimen with a 1 mm groove depth exhibited the best mechanical performance, with a maximum hardness of approximately 109 HV and the highest tensile strength among all samples. Conversely, samples with 0.5 and 2 mm groove depths showed void formation and reduced strength due to insufficient or excessive heat input and uneven material flow. Both experimental and simulati

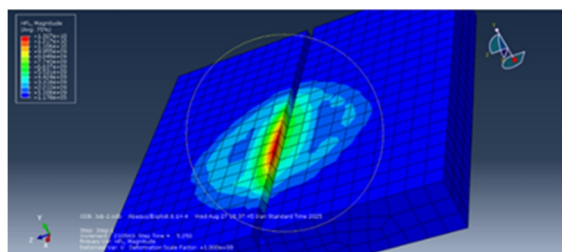
شکل 7- توزیع دما در پایان جوشکاری برای نمونه جوشکاری شده با عمق شیار 1/5 میلیمتری.

مطابق جدول (1)، بیشترین دمای ثبت‌شده در آزمایش‌ها مربوط به نمونه با شیار 1,5 میلی‌متر و حدود  $353^{\circ}\text{C}$  بوده است که تطابق مناسبی با نتایج شبیه‌سازی (حدود  $250^{\circ}\text{C}$ ) دارد. این دما در محدوده مناسب برای رخداد تبلور مجدد دینامیکی در آلیاژهای آلومینیوم سری 7000 قرار می‌گیرد. الگوی دمایی به‌دست‌آمده از شبیه‌سازی (شکل 7 و 8) نشان می‌دهد که بیشینه دما در ناحیه زیر شولدر متمرکز است و با فاصله گرفتن از مرکز ابزار، شیب دمایی به‌صورت نمایی کاهش می‌یابد.

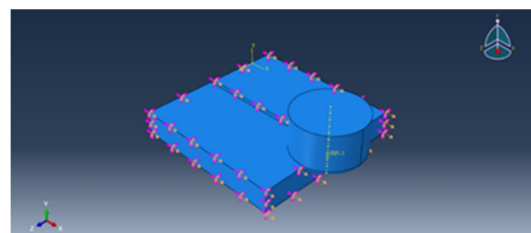
شکل 6- حرکت و بار در جهت ابزار داده شده در نرم افزار آباکوس.

در مراحل اولیه، اعوجاج در لبه های قطعه مشاهده شد که با ریزتر کردن مش ها در نواحی بحرانی برطرف گردید. بارگذاری حرارتی و مکانیکی به صورت طولی در راستای حرکت ابزار اعمال شد تا شیب حرارتی و پروفیل دمایی در طول مسیر جوش به درستی شبیه سازی شود (شکل 6).

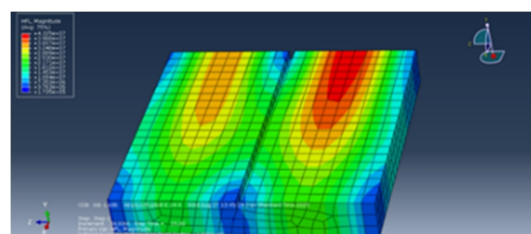
شکل 10- بالا رفتن دمای ورق آلومینیومی در سرعت 1800 دور بر دقیقه.

می‌شود. برای تحلیل رفتار در سرعت‌های بالاتر، شبیه‌سازی با سرعت چرخش 1800 دور بر دقیقه نیز انجام شد (شکل‌های 10 و 11). نتایج حاکی از افزایش قابل توجه دمای ماکزیمم تا حدود  $420^{\circ}\text{C}$  در این سرعت است که می‌تواند باعث رشد دانه‌ها و افت خواص مکانیکی گردد.

جهت مشاهده شیب دمایی برای نمونه با سرعت‌های بالا، سرعت شبیه‌سازی تا 1800 دور بر دقیقه در نرم‌افزار اعمال گردید که در شکل‌های (10 و 11) نشان داده شده است. تصاویر میکروسکوپی نمونه‌های ترمیم شده با عمق شیارهای متفاوت (0/5، 1، 1/5، 2 میلیمتری) که به ترتیب در شکل‌های (12، 13، 14 و 15) نشان داده شده است، این تصاویر به

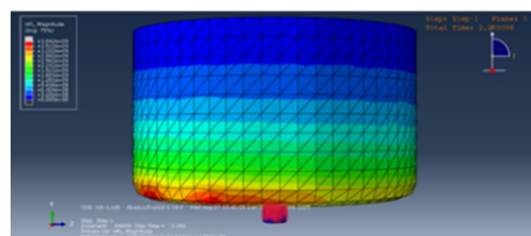
شکل 11- شیب دمایی در نمونه 1/5 میلیمتری در سرعت 1800 دور بر دقیقه.

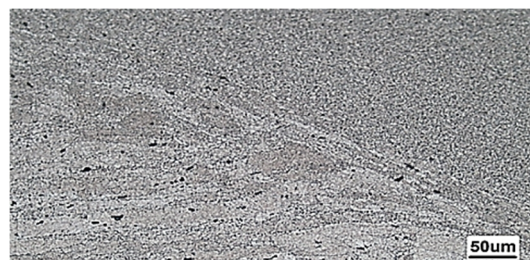
شکل 19- ریزساختار TMAZ در نمونه با شیار به عمق 1/5 میلیمتر.

در شکل های (17 تا 20)، ریزساختار ناحیه TMAZ برای نمونه های مختلف نشان داده شده است. در این ناحیه، تبلور مجدد دینامیکی به صورت جزئی (حضور همزمان دانه های تغییر شکل یافته و دانه های ریز تبلور مجددی) انجام شده است و دانه ها ساختاری تغییر شکل یافته با مرزهای خمیده دارند. این موضوع بیانگر این است که میزان گرما و کرنش پلاستیک برای بازآرایی کامل ساختار کافی نبوده است. برای نشان دادن وقوع

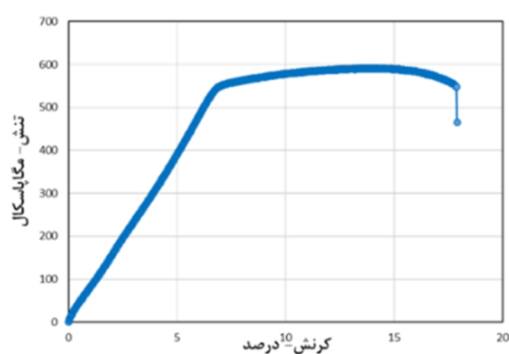
شکل 25- نمودار تنش کرنش رسم شده مهندسی از فلز پایه.

نمودارهای تنش-کرنش مهندسی نمونه‌ها در شکل‌های (25) تا (29) ارائه شده‌اند. فلز پایه (شکل 25) دارای بیشینه استحکام کششی حدود 600 MPa و کرنش شکست 17,9% بوده است. در نمونه‌های ترمیم‌شده، مقدار استحکام کششی نهایی (UTS) و کرنش شکست کاهش یافته اما در نمونه‌های با شیراز 1 و 1,5 میلی‌متر نسبت به سایرین بهبود نسبی مشاهده می‌شود. این

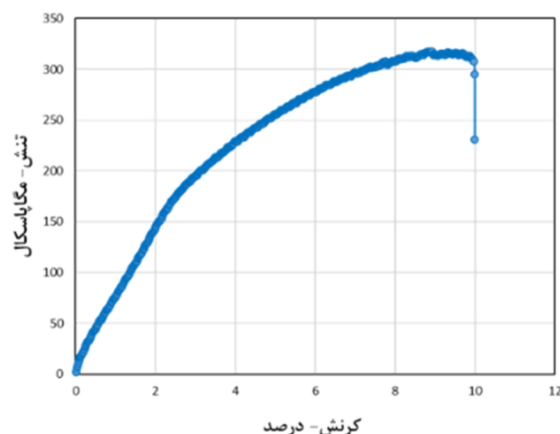
شکل 28- نمودار تنش کرنش نمونه 1/5 میلیمتر.
