Experimental and numerical evaluation of groove depth effect on microstructural and mechanical behavior in repairing 7075 aluminum alloy by friction stir welding

R. Dadashpour¹, M. Sajed^{1*}, M. A. Saeimi Sadigh¹, A. Abyazi², A. Heidarzadeh²

1- Department of Mechanical Engineering, Azarbaijan Shahid Madani University, Tabriz, Iran.

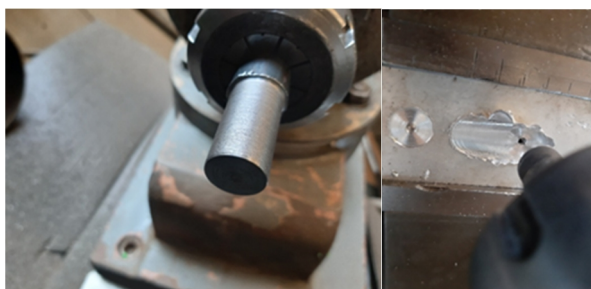
یکی از چالش‌های فرایند FSW، باقی‌ماندن حفره ناشی از خروج پین ابزار در انتهای مسیر جوش است که می‌تواند منجر به تمرکز تنش و خوردگی موضعی شود. برای رفع این مشکل، ابزاری ویژه بدون پین طراحی و ساخته شد که دارای شانه تخت با شیارهای سطحی به عمق 0,5 میلی‌متر و قطر 18 میلی‌متر است. جنس این ابزار نیز فولاد H13 بوده و پس از عملیات حرارتی، سختی آن به 52 راکول C رسانده شد (شکل 2).

شکل 2- ابزار بدون پین جهت حذف حفره در انتهای جوشکاری.

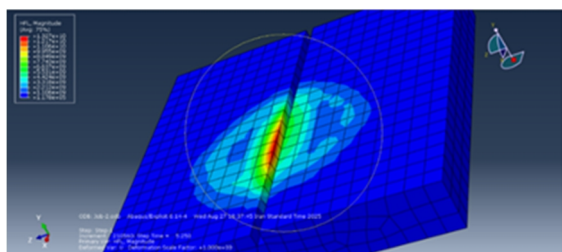
شکل 6- حرکت و بار در جهت ابزار داده شده در نرم افزار آباکوس.

در مراحل اولیه، اعوجاج در لبه‌های قطعه مشاهده شد که با ریزتر کردن مش‌ها در نواحی بحرانی برطرف گردید. بارگذاری حرارتی و مکانیکی به صورت طولی در راستای حرکت ابزار اعمال شد تا شیب حرارتی و پروفیل دمایی در طول مسیر جوش به درستی شبیه‌سازی شود (شکل 6).

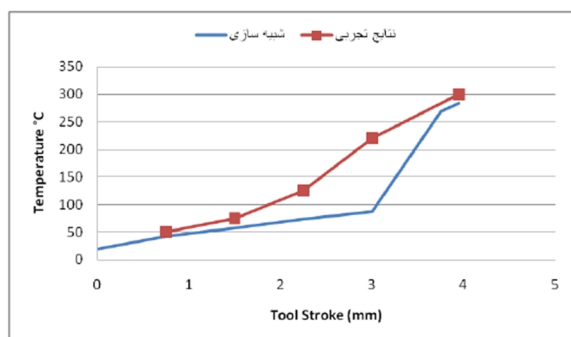
شکل 8- نمودار توزیع دمای نمونه شبیه‌سازی شده.

مطابق جدول (1)، بیشترین دمای ثبت شده در آزمایش‌ها مربوط به نمونه با شیار $1,5$ میلی‌متر و حدود 353°C بوده است که تطابق مناسبی با نتایج شبیه‌سازی (حدود 250°C) دارد. این دما در محدوده مناسب برای رخداد تبلور مجدد دینامیکی در آلیاژهای آلومینیوم سری 7000 قرار می‌گیرد. الگوی دمایی به دست آمده از شبیه‌سازی (شکل 7 و 8) نشان می‌دهد که بیشینه دما در ناحیه زیر شولدر متمرکز است و با فاصله گرفتن از مرکز ابزار، شیب دمایی به صورت نمایی کاهش می‌یابد.

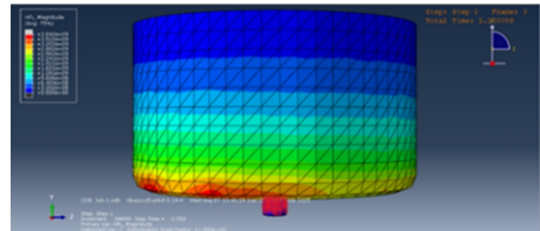
شکل 11- شیب دمایی در نمونه 1/5 میلیمتری در سرعت 1800 دور بر دقیقه.

می‌شود. برای تحلیل رفتار در سرعت‌های بالاتر، شبیه‌سازی با سرعت چرخش 1800 دور بر دقیقه نیز انجام شد (شکل‌های 10 و 11). نتایج حاکی از افزایش قابل توجه دمای ماکزیمم تا حدود 420°C در این سرعت است که می‌تواند باعث رشد دانه‌ها و افت خواص مکانیکی گردد.

جهت مشاهده شیب دمایی برای نمونه با سرعت‌های بالا، سرعت شبیه‌سازی تا 1800 دور بر دقیقه در نرم‌افزار اعمال گردید که در شکل‌های (10 و 11) نشان داده شده است.

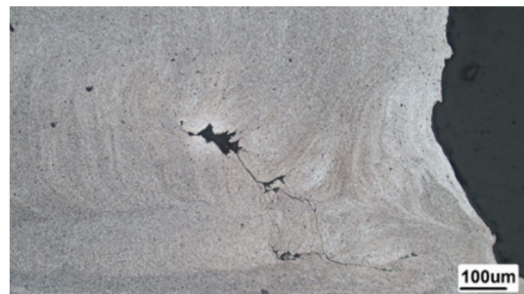
شکل 24- حفره‌های قابل مشاهده در نمونه 2 میلیمتری.

در نمونه‌های 0,5 و 2 میلی‌متر، تعدادی حفره ریز مشاهده شد (شکل‌های 23 و 24) که احتمالاً ناشی از جدایش موضعی ماده یا تهویه ناکامل حین اغتشاش است. این عیوب با کاهش استحکام کششی و تمرکز تنش در محل جوش مرتبط هستند [19-21].

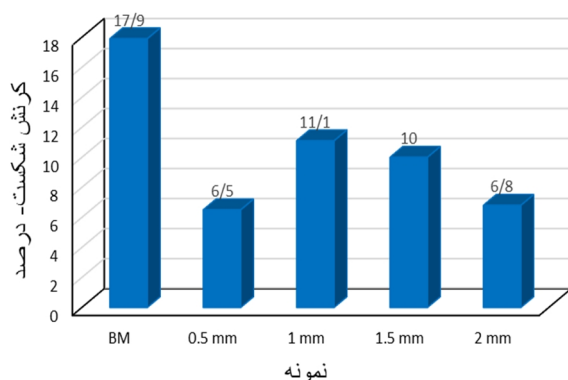
شکل 32- مقایسه کرنش شکست فلز پایه و نمونه‌های ترمیم شده با شیارهای به عمق متفاوت.

مقایسه‌ی استحکام کششی نهایی و کرنش شکست برای تمام نمونه‌ها در شکل‌های 31 و 32 آورده شده است. بیشترین استحکام مربوط به نمونه با شیار 1 میلی‌متر و کمترین مقدار به نمونه با شیار 2 میلی‌متر اختصاص دارد.
