# Experimental and numerical evaluation of groove depth effect on microstructural and mechanical behavior in repairing 7075 aluminum alloy by friction stir welding

In this study, the Friction Stir Welding process was employed to repair artificial cracks and grooves in 7075 aluminum alloy. Samples with different groove depths (0.5, 1, 1.5, and 2 mm) were prepared and evaluated through experimental tests, metallographic analysis, tensile testing, and numerical simulation using Abaqus software. The results showed that the Friction Stir Welding successfully repaired the defects without creating voids or surface irregularities. Microstructural observations in the stir zone revealed that dynamic recrystallization led to the formation of fine and homogeneous grains, resulting in improved hardness and tensile strength. The specimen with a 1 mm groove depth exhibited the best mechanical performance, with a maximum hardness of approximately 109 HV and the highest tensile strength among all samples. Conversely, samples with 0.5 and 2 mm groove depths showed void formation and reduced strength due to insufficient or excessive heat input and uneven material flow. Both experimental and simulati

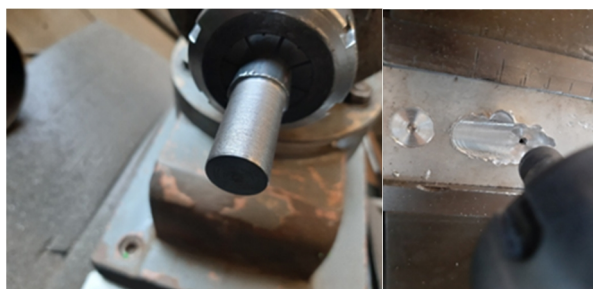
شکل 2- ابزار بدون پین جهت حذف حفره در انتهای جوشکاری.

یکی از چالش‌های فرایند FSW، باقی‌ماندن حفره ناشی از خروج پین ابزار در انتهای مسیر جوش است که می‌تواند منجر به تمرکز تنش و خوردگی موضعی شود. برای رفع این مشکل، ابزاری ویژه بدون پین طراحی و ساخته شد که دارای شانه تخت با شیارهای سطحی به عمق 0,5 میلی‌متر و قطر 18 میلی‌متر است. جنس این ابزار نیز فولاد H13 بوده و پس از عملیات حرارتی، سختی آن به 52 راکول C رسانده شد (شکل 2).

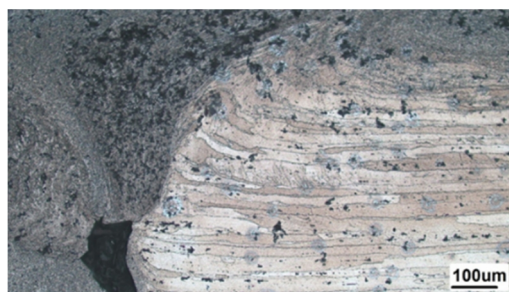
شکل 23- حفره‌های قابل مشاهده در نمونه 0.5 میلی‌متری.

در نمونه‌های 0,5 و 2 میلی‌متر، تعدادی حفره ریز مشاهده شد (شکل‌های 23 و 24) که احتمالاً ناشی از جدایش موضعی ماده یا تهویه ناکامل حین اغتشاش است. این عیوب با کاهش استحکام کششی و تمرکز تنش در محل جوش مرتبط هستند [19-21].
