ارزیابی رفتار خستگی آلیاژ ریختگی و فرآوری شده فوق ریزدانه آلیاژ AI-7075 با استفاده از فناوری اصطکاکی اغتشاشی

Evaluation of fatigue behavior of cast and ultra-fine processed Al-7075 by using friction stir technique

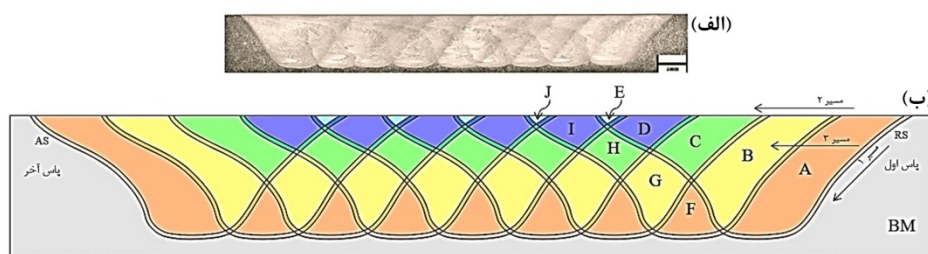
شکل 1- پیمایش 9 پاسه در جهت عمود بر مسیر ابزار با: 50% همپوشانی، اعمال محلول خنک کننده، سرعت چرخشی و پیشروی ابزار به ترتیب 180rpm و 16 mm/min (الف) درشت نگار و (ب) شماتیک.

درشت نگار فرآوری اصطکاکی اغتشاشی پیمایش 9 پاسه با 50% همپوشانی با اعمال سیستم خنک‌کنندگی که بر روی ورق ریختگی آلیاژ آلومینیوم 7075 تا عمق 9/5 mm انجام شده است،

به انضمام شماتیک آن در شکل (1) نشان داده شده است. همانطور که در درشت‌نگار شکل (1) نشان داده شده است، اطراف سطح فرآوری شده در برگرنده طرف پیشرو و پسرو می‌باشد. نزدیک به سطح بالایی ورق، ناحیه اغتشاش پهن است که به واسطه تغییر شکل زیاد و گرمای اصطکاکی حاصل از تماس سطح ورق با شانه ابزار در حین فرآوری اصطکاکی است. عدم حضور عیوب در ناحیه اغتشاش، دلالت بر این دارد که با توجه به پارامترهای اعمال شده، گرمای ورودی یا زمان لازم در دمای بالا به میزان کافی بوده است تا دمای ماده به صورت موضعی به گونه‌ای افزایش یابد که قابلیت ایجاد تغییر شکل پلاستیکی جهت جریان مواد در اطراف پین به طور کامل فراهم گردد [13 و 14].

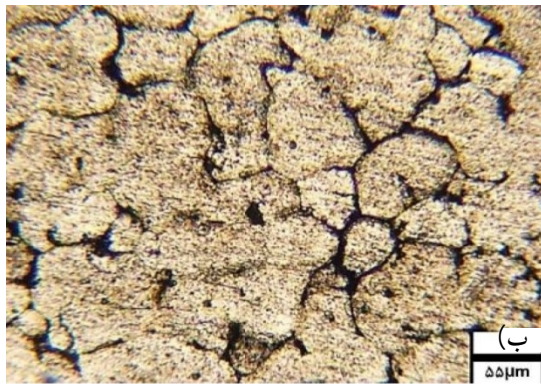
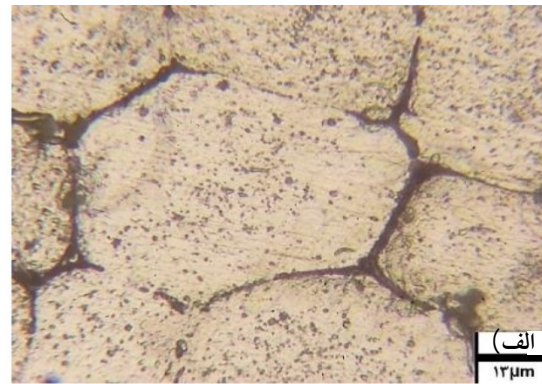
شکل 2- ساختار فلز پایه آلیاژ آلومینیوم ریختگی عملیات حرارتی شده در بزرگنمایی‌های مختلف: الف) 50x، ب) 200x.

میانگین اندازه دانه‌ها در حدود $60 \mu\text{m}$ می‌باشد. همچنین می‌توان رسوباتی را در زمینه آلیاژ آلومینیوم ریختگی عملیات حرارتی شده، مشاهده نمود.

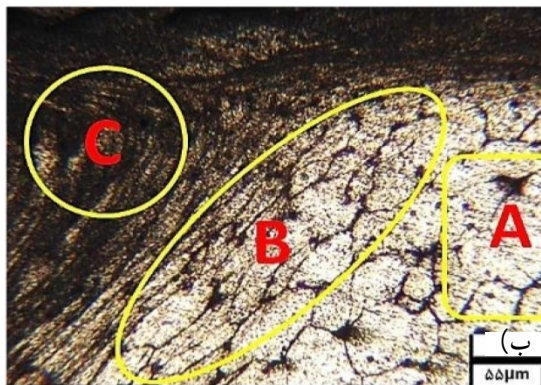
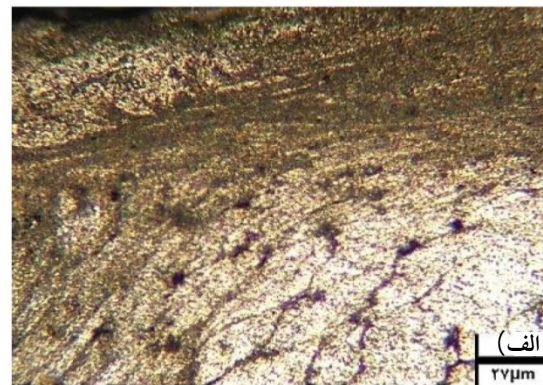
شکل 3- ناحیه انتقال ریزساختاری ورق آلیاژ آلومینیوم ریختگی به ناحیه اغتشاش فرآوری FSP در سطح ورق در بزرگنمایی‌های مختلف: الف) 50x، ب) 100x، A: فلز پایه آلیاژ آلومینیوم ریختگی، B) ناحیه انتقال، C) ناحیه اغتشاش.

در تصایر ریزساختاری به عنوان ناحیه انتقال در نظر گرفته شده اند. ساختار ناحیه انتقالی بین فلز پایه آلیاژ آلومینیوم ریختگی عملیات حرارتی شده و منطقه اغتشاش پاس اول در سطح منطقه فرآوری شده در شکل (3) نشان داده شده است. در منطقه A در سمت راست شکل (3)، ریزساختار آلیاژ

ریختگی عملیات حرارتی شده AI-7075 که دارای دانه‌های درشت ریختگی می‌باشد را می‌توان مشاهده نمود. در منطقه C سمت چپ همین شکل ناحیه اغتشاش که متشکل از نوارهای کشیده شده ناشی از چرخش سیلان ماده در اطراف پین می‌باشد نشان داده شده است. این ناحیه (C) تغییر شکل پلاستیکی شدید و دمای بالای ناشی از اصطکاک را تجربه نموده است که به موجب آن‌ها پالایش دانه و تبلور مجدد دینامیکی در این منطقه رخ داده است و منجر به ریز شدن دانه‌ها در این ناحیه گردیده است.

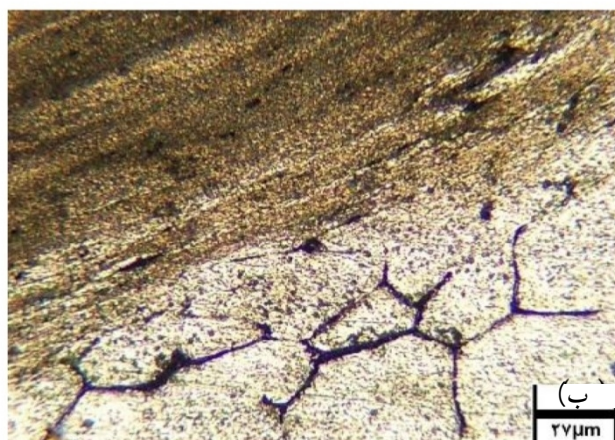
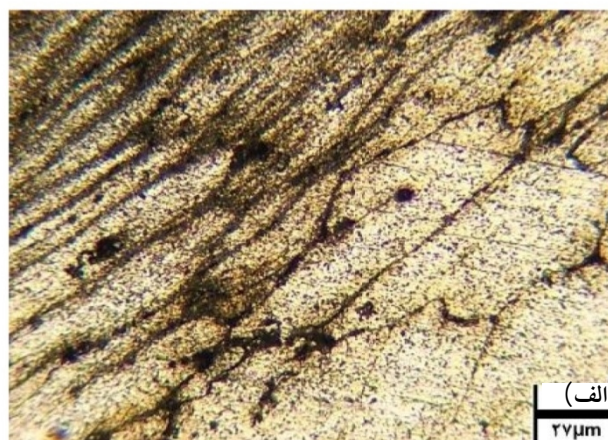
شکل 4- ناحیه انتقال ریزساختاری ورق آلیاژ آلومینیوم ریختگی به ناحیه اغتشاش فرآوری FSP در قسمت‌های میانی و انحنای کف قسمت پسرو پاس اول در بزرگنمایی 100X، الف) میانی ورق، ب) انحنای کف قسمت پسرو.

ورق فرآوری شده در شکل (4) نشان داده شده است. با در نظر گرفتن نتایج ساتو و همکاران [17]، عدم تشکیل دانه‌های ریز در این منطقه می‌تواند بواسطه کم بودن کرنش نسبت به ناحیه مرکزی منطقه اغتشاش باشد که به تبلور مجدد در ناحیه انتقالی منتج نمی‌شود. شکل (5) ریزساختار فصل مشترک پاس اول و پاس همپوشانی دوم را در موقعیت 9 mm از سطح نشان می‌دهد. مناطق همزنی

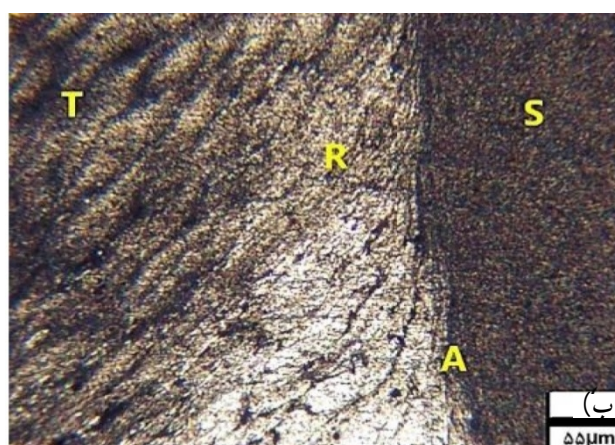
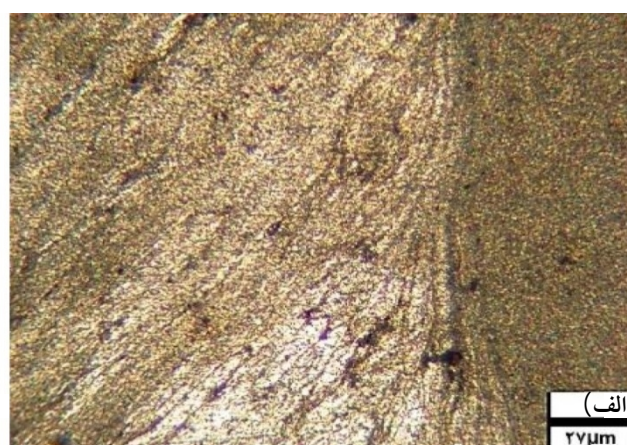
شکل 5- فصل مشترک ریزساختاری پاس‌های اول و دوم ورق آلیاژ آلومینیوم ریختگی فرآوری شده FSP. در بزرگنمایی‌های مختلف: الف) 50X، ب) 100X.

پاس اول، ناحیه انتقال سمت پسر و پاس اول و ناحیه انتقال پاس دوم به ترتیب در شکل (5- الف) به صورت نواحی R, A, S مشخص شده اند. ناحیه فرآوری شده پاس اول که توسط پاس دوم مجدداً تحت فرآوری قرار گرفته است را می‌توان در قسمت T که در سمت چپ بالای شکل (5- الف) می‌باشد، مشاهده نمود. اثرات چرخش پین در سیلان ماده اطراف پین به صورت باندهای ساختاری کشیده شده در منطقه

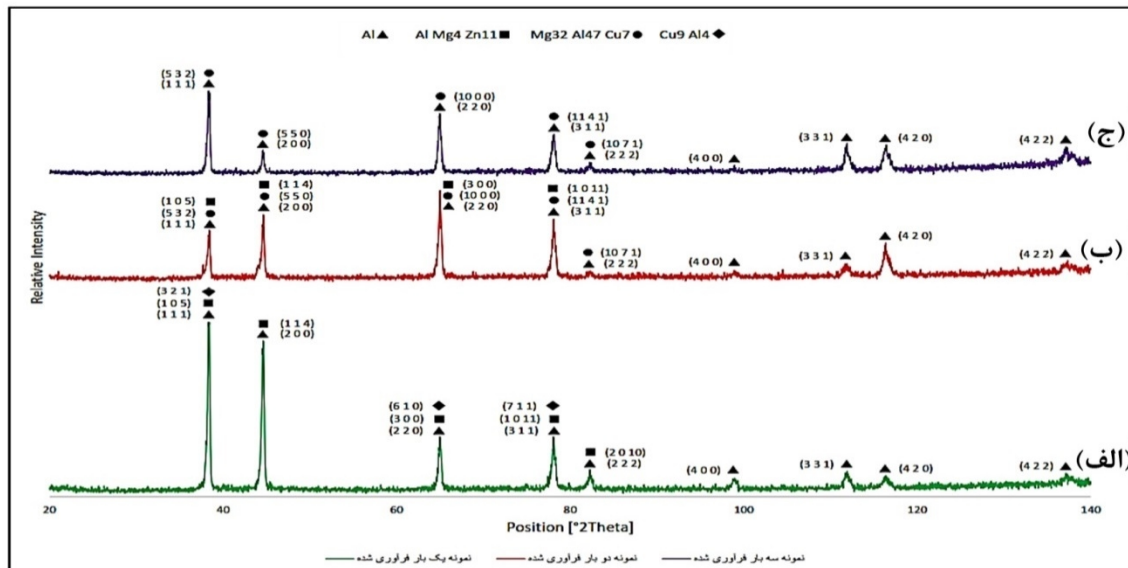
شکل 6- الگوی پراش پرتو اشعه X برای مناطق یکبار، دو بار و سه بار فرآوری شده اصطکاکی اغتشاشی آلیاژ Al-7075 ریختگی: (الف) یکبار فرآوری شده، (ب) دو بار فرآوری شده و (ج) سه بار فرآوری شده.

الگوی پراش پرتو اشعه X برای مناطق یکبار، دو بار و سه بار فرآوری شده اصطکاکی اغتشاشی آلیاژ آلومینیوم ریختگی 7075 در شکل (6) نشان داده شده است. اندازه‌های دانه استخراج شده از آنالیز فوق (ویلیام سون هال) برای مناطق یکبار، دو بار و سه بار فرآوری شده به ترتیب برابر با، 74nm، 38 nm و 31nm است که تأیید کننده ایجاد ساختار فوق ریزدانه در ورق آلیاژ آلومینیوم ریختگی فرآوری شده توسط FSP است. انجام عملیات فرآوری FSP با کمترین سرعت چرخش ابزار (180rpm) به انضمام نرخ سرد شدن بالا موجب گردید تا

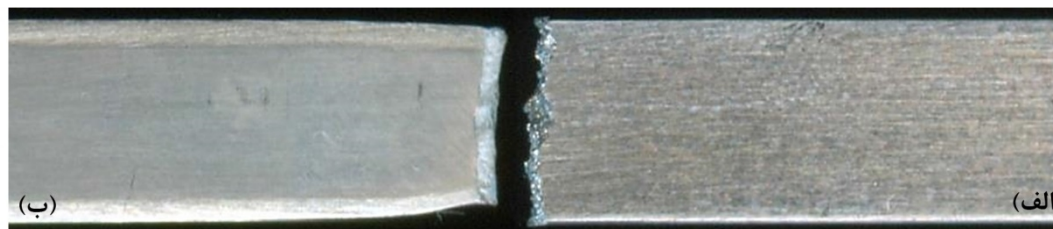
شکل 7- ظاهر شکست نمونه‌های آزمون کشش، (الف) آلیاژ آلومینیوم ریختگی 7075 عملیات حرارتی شده و (ب) فرآوری شده 50% همپوشانی FSP.

اغتشاشی شده افزایش قابل ملاحظه در تنش تسلیم، استحکام نهایی و درصد ازدیاد طول را نشان می دهد. استحکام تسلیم به میزان تقریبی 300% استحکام نهایی به میزان 158% و ازدیاد طول به میزان 235% نسبت به نمونه ریختگی عملیات حرارتی شده افزایش یافته است. شکل (7) ظاهر نمونه های شکسته شده آزمایش کشش را برای آلیاژ آلومینیوم ریختگی

عملیات حرارتی شده و آلیاژ آلومینیوم ریختگی فرآوری شده را نشان می دهد. همانطور که مشاهده می گردد برای آلیاژ آلومینیوم ریختگی عملیات حرارتی شده گلوبی شدن رخ نداده است، در صورتی که برای نمونه فرآوری اصطکاکی اغتشاشی شده گلوبی شدن به طور واضح مشخص است که نشان دهنده بهبود رفتار مومسان خوب آن می باشد.

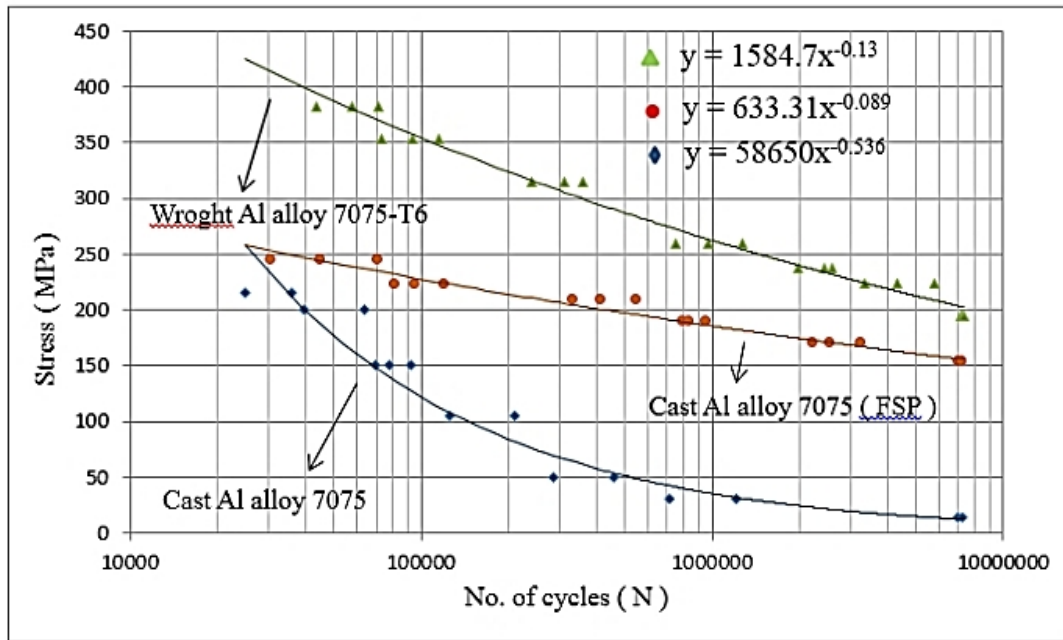
شکل 8- مقایسه رفتار خستگی آلیاژهای Al-7075 ریختگی، فرآوری شده FSP و کار شده T6.

استحکام خستگی آلیاژهای آلومینیوم ریختگی و فرآوری شده اصطکاکی اغتشاشی 7075 به انضمام کار شده 7075-T6 نسبت به زمان و نسبت به خواص کششی در اشکال (8 و 9) ارائه شده است. استحکام های خستگی در زمان طول عمر 10^7 سیکل برای آلیاژهای آلومینیوم ریختگی، ریختگی فرآوری شده و کار شده به ترتیب برابر با 14MPa، 153MPa و 195MPa می باشد و نسبت خستگی (استحکام خستگی به استحکام کششی) آلیاژهای فوق به ترتیب برابر با 0/0491، 0/4026 و 0/3545 است.

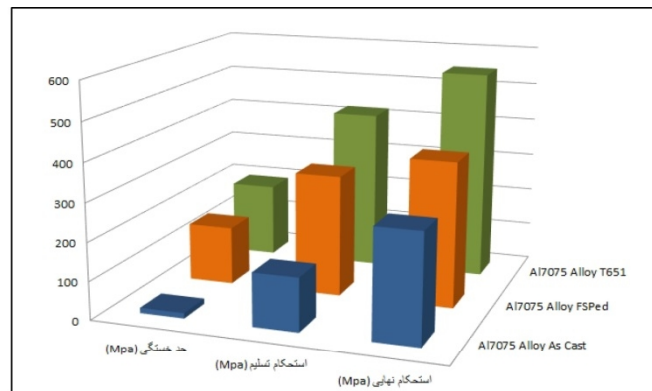
استحکام خستگی (MPa)	استحکام تسلیم (MPa)	استحکام نهایی (MPa)	نسبت حد خستگی (استحکام نهایی / استحکام خستگی)
Al7075 Alloy As Cast	14	140	285	0.0491
Al7075 Alloy FSPed	153	318	380	0.4026
Al7075 Alloy T6	195	421	550	0.3545

شکل 9- خواص خستگی و کششی آلیاژهای Al-7075 ریختگی، فرآوری شده (FRP) و کار شده T6.

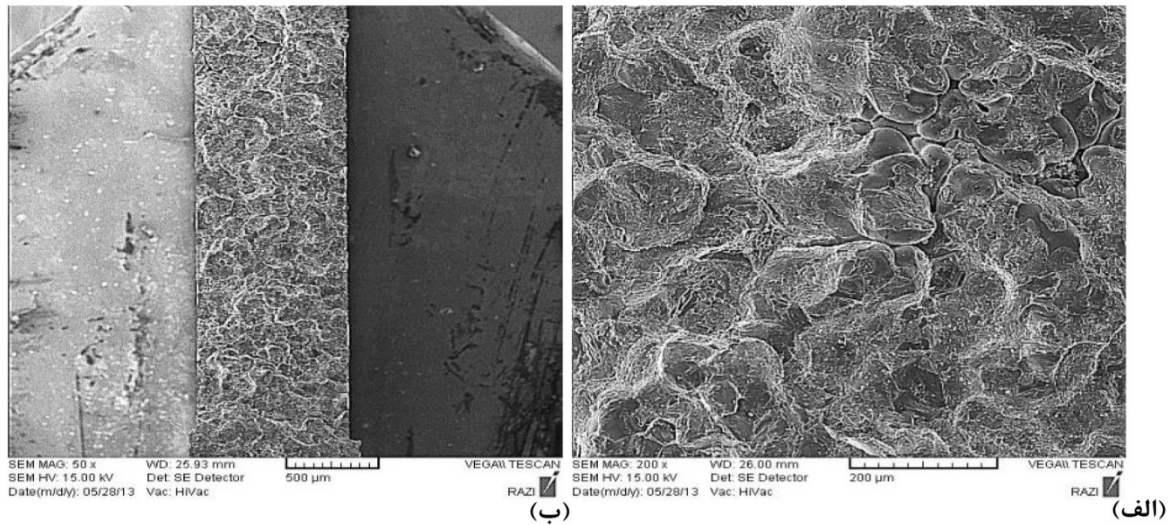
شکل 10- ماکروگراف‌های SEM سطح شکست آزمایش کشش عرضی نمونه ریختگی آلیاژ آلومینیوم 7075، (الف) عدم حضور لبه های برشی و (ب) حضور چاک‌های تیره (حفرات انقباضی).

مقاطع سطح شکست نمونه های کشش عرضی آلیاژ AI-7075 ریختگی و فرآوری شده اصطکاکی اغتشاشی، در شکل (10) نشان داده شده است. همانطور که در شکل (10-الف) مشاهده می گردد، عدم حضور لبه های برشی در کناره های سطح شکست نمونه ریختگی، نشان دهنده فقدان داکتیلیته در آلیاژ آلومینیوم ریختگی می باشد. شکل (10-ب) حفرات متعددی که به چاک های تیره شباهت دارند را نشان می دهد. این چاک ها نشان دهنده توزیع حفرات انقباضی در نمونه ریختگی هستند.

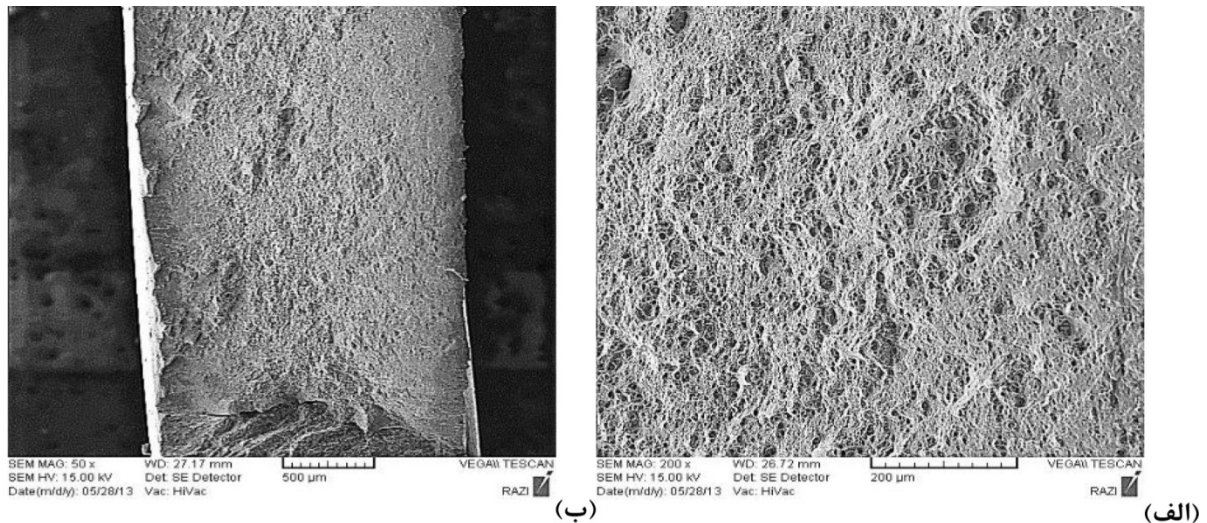
شکل 11- ماکروگراف SEM نمونه کشش عرضی آلیاژ ریختگی 7075 قرآوری شده اغتشاشی اصطکاکی، (الف) حضور لبه های برشی، (ب) حضور تورفتگی‌های نسبتاً کوچک.

ناحیه حفره انقباضی محتوی قسمت های پهن و گرد دندريت می باشد. سطح شکست نمونه کشش عرضی نمونه های فرآوری شده در شکل (11) نشان داده شده است. حضور لبه های برشی در کناره های سطح شکست و همچنین حضور علائمی مشابه با تورفتگی های نسبتاً کوچک دلالت بر رفتار نرم نمونه فرآوری شده دارد.

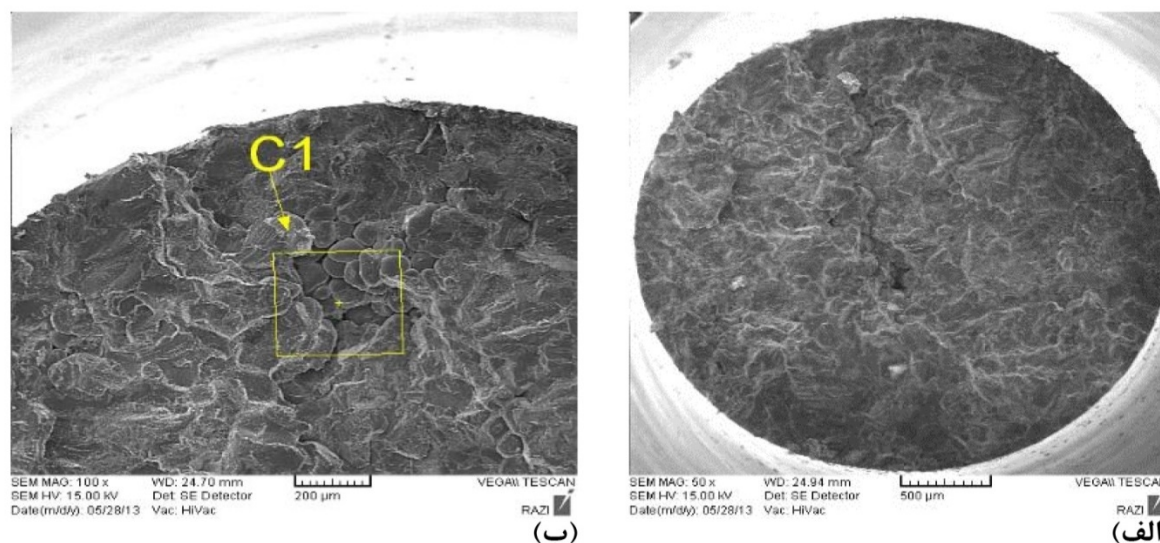
شکل 12- ماکروگراف‌های SEM سطح شکست نمونه خستگی آلیاژ آلومینیوم ریختگی 7075 تحت تنش اعمالی 22MPa، الف) نمای کلی سطح شکست و ب) قبه های گرد مرتبط با حفره انقباضی.

تصویر کلی سطح شکست نمونه خستگی آلیاژ آلومینیوم ریختگی 7075 تحت تنش اعمالی 22 MPa با طول عمر 2/500/000 سیکل که دارای حفرات انقباضی می باشد، در شکل (12- الف) نشان داده شده است. قبه های گرد درون مستطیل شکل (12-ب) مرتبط با حفره انقباضی می باشند که نشان دهنده بازوهای دندریتی ثانویه نیز هستند. سطح شکست با شبکه دندریتی که دارای حفرات انقباضی است، پر شده است. این شبکه قابلیت مقاومت در برابر رشد ترک خستگی تحت تنش اعمالی 22 MPa را نداشته و موجب گردیده تا تحت این تنش، نمونه خستگی پس از گذراندن 2/500/000 سیکل شکسته شود. حفرات انقباضی به عنوان انفصال های متعارف قطعات ریختگی شناخته می شوند و محل آغاز ترک نیز محسوب می شوند. شکل (13-الف) محل های جوانه زنی ترک در دندريت انقباضی را نشان می دهد. در این شکل دندريت ها در درون حفره انقباضی نمایان هستند. در شکل (13-ب) پخهایی مشاهده می گردد که تیغ های آن ها دارای شاخه های متعددی هستند که نمایانگر رفتار شکست ترد خستگی می باشند. سطح شکست ناهموار همراه با سطوح ورقه ورقه شدگی به وضوح مشخص می باشد. برخی ترک ها و حفرات ریختگی که منابع آغاز ترک خستگی هستند، به طور واضح قابل رؤیت هستند. عیوب ریختگی همچون حفرات مکان های مناسب برای آغاز و رشد ترک هستند. مسیر ترک عموماً ناهموار و ناصاف است که ترک مسیر عیوب را دنبال می کند.

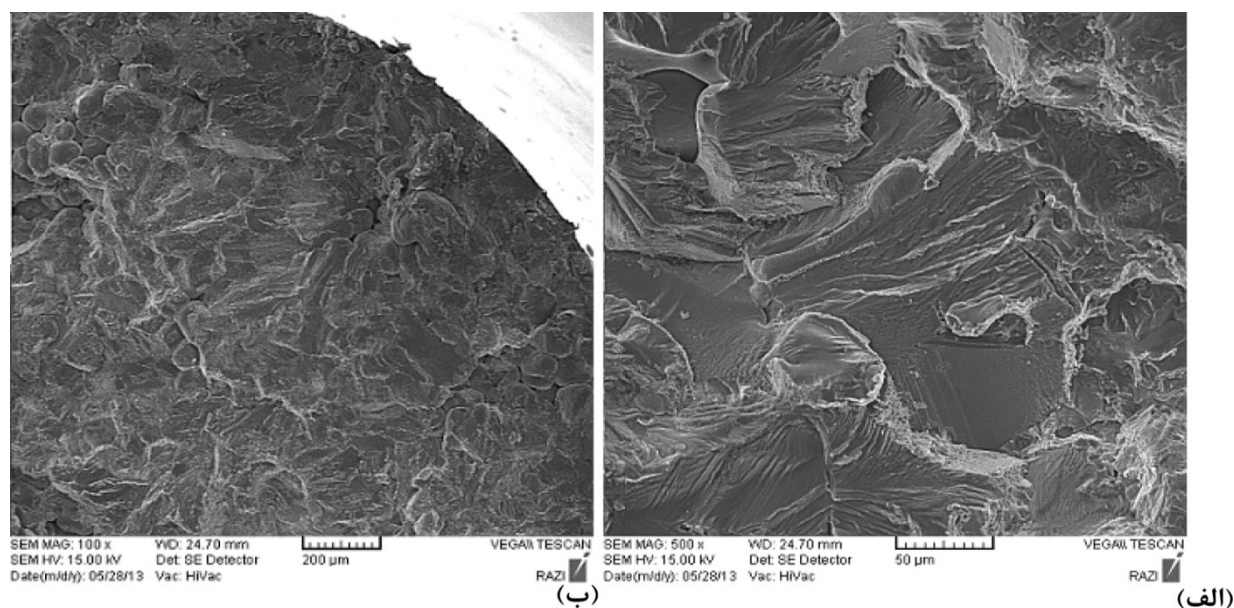
شکل 13- ماکروگراف‌های SEM سطح شکست نمونه خستگی آلیاژ آلومینیوم ریختگی 7075 تحت تنش اعمالی 22MPa، الف) محل‌های جوانه‌زنی ترک خستگی در دندریت انقباضی و ب) پخها با تیغه‌های دارای شاخه‌های متعدد.

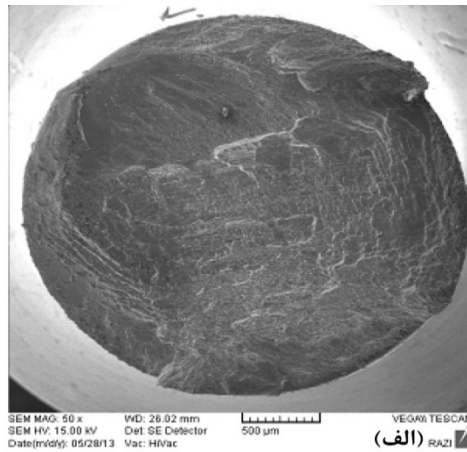
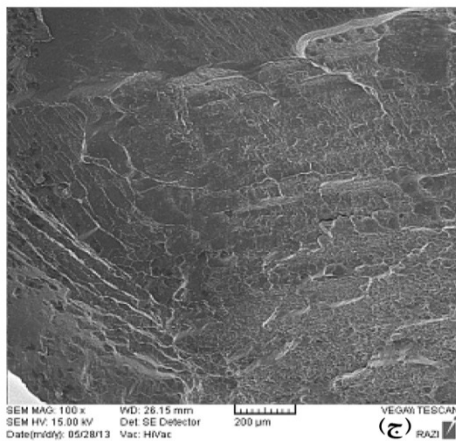
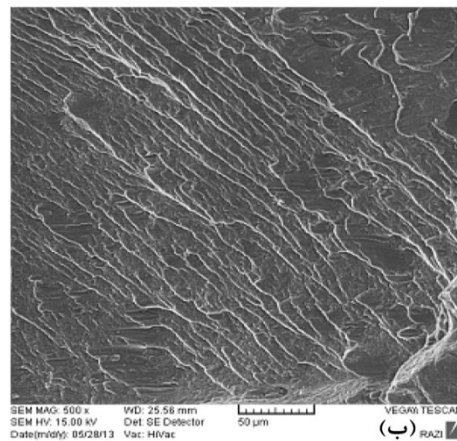
شکل 14- ماکروگراف SEM سطح شکست نمونه خستگی آلیاژ آلومینیوم ریختگی فرآوری شده FSP تحت تنش اعمالی 170MPa (الف) حضور علائم چرخ‌دنده‌ای (منطقه رشد ترک) در موقعیت‌های ساعت 4 و 10، (ب) حضور خطوط توقفی مرتبط با دوره‌های رشد ترک و (ج) انحراف مسیر رشد ترک در ناحیه بارگذاری زیاد.

همانطور که در شکل (14) مشاهده می گردد، بواسطه انجام

آزمایش خستگی انجام شده یعنی خمش معکوس سیکلی، ترک ها در موقعیت های مختلفی که در دو طرف نمونه قرار دارند، شروع شده اند، زیرا در این موقعیت ها در حین خمش معکوس سیکلی، بیشترین تنش های کششی شکل گرفته اند. در شکل (14-الف) در موقعیت های ساعت 4 و 10 علائم چرخ دنده ای که حاکی از منطقه شروع ترک می باشد مشاهده می گردد. در حین آزمایش خمش معکوس سیکلی، بیشترین تنش های کششی در این موقعیت ها شکل گرفته است. مرکز تصویر شکل (14-الف) که نسبت به نواحی دیگر، ناهموارتر است نشان دهنده ناحیه بارگذاری زیاد نهایی است. در این ناحیه ترک به طول بحرانی رسیده است و موجب شده تا سطح مقطع باقیمانده قابلیت تحمل بار اعمالی را نداشته باشد.

در شکل (14-ب) سطح شکست دارای خطوط توقفی است که این نوارها منعکس کننده دوره های رشد هستند. در شکل (14-ج) در ناحیه بارگذاری زیاد مسیر رشد ترک نشان داده شده است که مسیر آن تقریباً بصورت زیگزاگ است. به نظر می رسد تغییرات ریزساختاری (یعنی فوق ریزدانه گی) ناشی از تغییر شکل پلاستیکی شدید بر مسیر ترک اثر گذاشته است و موجب انحراف مسیر رشد ترک گردیده است.

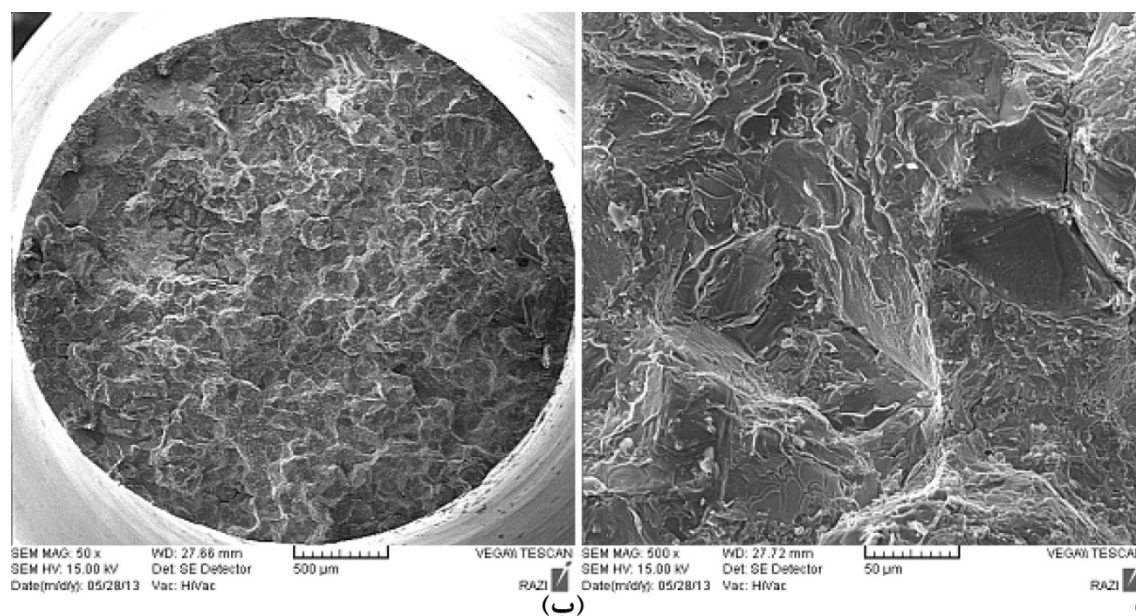
شکل 15- ماکروگراف سطح شکست (SEM) نمونه خستگی آلیاژ Al-7075 ریختگی تحت تنش اعمالی 238MPa: (الف) سطح ناهموار با حفرات و ترک‌ها، (ب) صفحات شبه تورقی.

که به ترتیب به طول عمرهای خستگی 36/000 سیکل و 80/000 سیکل منتج شده اند، در بزرگنمایی های مختلف مورد مطالعه و بررسی قرار گرفتند. همانطور که در شکل (15-الف) و (15-ب) مشاهده می گردد، سطح شکست آلیاژ آلومینیوم ریختگی ناهموار بوده و دارای ترک، حفرات و صفحات شبه تورقی که حاکی از رفتار شکست ترد می باشد، است. در نمونه های ریختگی، جوانه زنی ترک با عیوب ریختگی مرتبط می باشد. در ریزساختار، ترک مسیر عیوب را پیموده است و موجب گردیده تا مسیر ترک ناهموار و ناصاف باشد. سطح شکست نمونه خستگی فرآوری شده آلیاژ آلومینیوم ریختگی 7075 فرآوری شده FSP نسبتاً صاف، مسطح و عاری از حفرات و ریزترک ها است شکل (16-الف). بوجود آمدن انشعاب های شاخه ای شکل (16-ب) در قسمت های میانی سطح شکست موجب افزایش سرعت رشد ترک و کاهش طول عمر خستگی شده است. این انشعاب ها بواسطه کاهش مقاومت ماده در برابر رشد ترک تحت تنش اعمالی 238MPa می باشد که به کاهش قابلیت بارگیری ماده فرآوری شده، منتج شده است. نتایج بررسی های سطح شکست آلیاژ آلومینیوم ریختگی فرآوری شده تأییدکننده نتایج آزمایشات خستگی بوده و در تطابق با نتایج گزارش شده توسط سایر محققین [1، 3، 7 و 19] است.

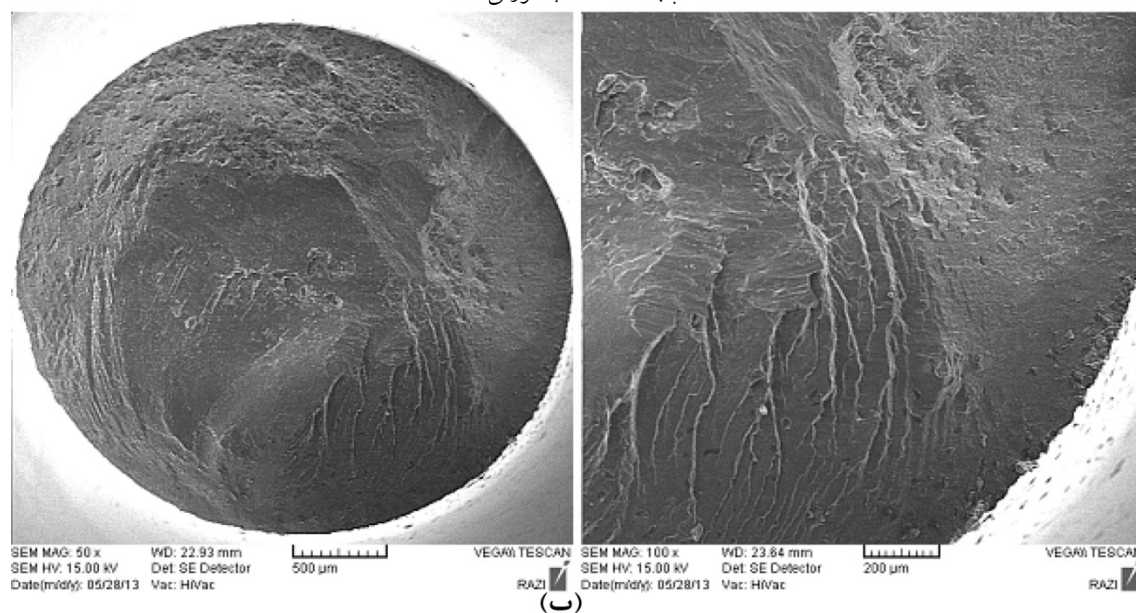
شکل 16- ماکروگراف سطح شکست (SEM) خستگی آلیاژ Al-7075 فرآوری شده (FSP) تحت تنش اعمالی 238MPa (الف) سطح نسبتاً صاف عاری از حفرات و ریز ترک‌ها و (ب) ایجاد انشعاب‌های شاخه‌ای بواسطه افزایش میزان بارگذاری.

سطوح شکست نمونه های ریختگی فرآوری شده FSP مشخصه های شکست تو رفتگی (حفره ای) را نشان می دهند. سطح شکست نسبتاً صاف همراه با تو رفتگی های کوچک که عاری از ترک ها و حفرات هستند، در نمونه های فرآوری شده FSP مشاهده می گردد. در نمونه های فرآوری شده، منبع ترک از سطوح زیرین است. ریزساختار همگن موجب می گردد تا انرژی پلاستیکی بصورت همگن توزیع شود. از آنجایی که فرآیند ترمومکانیکال موجب همگن سازی ریزساختار می گردد، لذا انرژی پلاستیکی بصورت یکنواخت در درون ماده توزیع شده و از بوجود آمدن مکان های تمرکز تنش در درون ماده جلوگیری می کند. این امر موجب می گردد تا استحکام و طول عمر خستگی ماده تحت فرآوری ترمومکانیکال افزایش یابد. سطوح شکست آلیاژهای Al-7075 ریختگی و فرآوری شده اصطکاکی اغتشاشی تحت تنش اعمالی یکسان 238MPa
