An experimental study on surface groove repair in pure magnesium using surface friction stir processing

M. Karimi Dizaj Cheragh¹, M. Sajed¹, M. A. Saeimi Sadigh¹, A. Abyazi²,
A. Heidarzadeh^{3*}

1- Department of Mechanical Engineering, Azarbaijan Shahid Madani University, Tabriz, Iran.

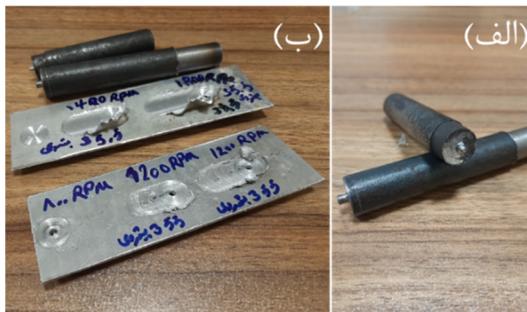
شکل 3- الف- ابزارهای مورد استفاده، ب- نمونه‌های اولیه تولید شده برای بهینه‌سازی پارامترها.

عملیات ترمیم با استفاده از عملیات سطحی اصطکاکی اغتشاشی انجام شد. ابزار مورد استفاده از جنس فولاد ابزار گرم‌کار بوده و دارای پین استوانه‌ای بدون شیب با طول ثابت متناسب با عمق شیارها بود. قطر شانه ابزار 18 میلی‌متر و قطر پین 6 میلی‌متر انتخاب گردید. تمامی نمونه‌ها تحت شرایط یکسان از نظر سرعت چرخش ابزار (1400 دور بر دقیقه) و سرعت پیشروی (40 میلی‌متر بر دقیقه) تحت عملیات سطحی اصطکاکی اغتشاشی

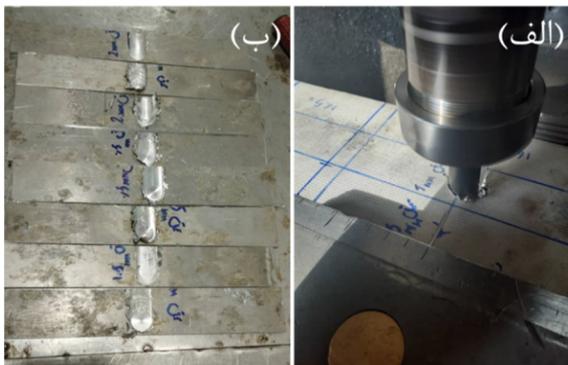
شکل 4- الف فرایند ترمیم و ب- نمونه‌های ترمیم شده.

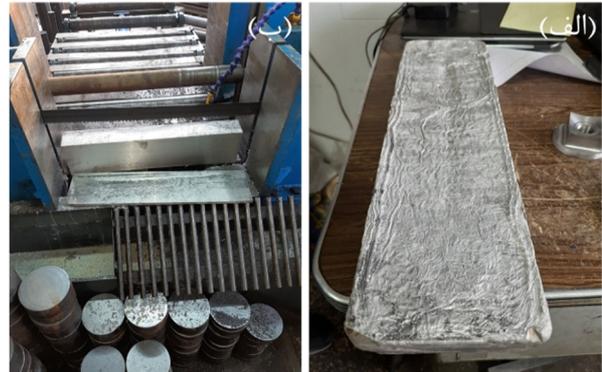
شکل 1- الف- شمش منیزیم خریداری شده و ب- برش شمش به صورت ورق به وسیله اره لنگ.

تجربی ماشین‌کاری شدند (شکل 1). لازم به ذکر است که به دلیل ماهیت ریخته‌گری، فلزپایه دارای دانه‌های درشت اولیه بود که اثر قابل توجهی بر نتایج ریزساختاری و مکانیکی نهایی دارد.

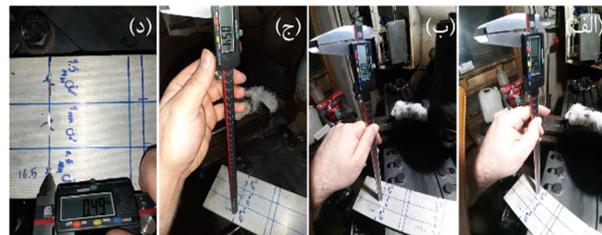
شکل 2- الف- اندازه‌گیری عمق شیار 0/5 میلی‌متری، ب- اندازه‌گیری عمق شیار 1 میلی‌متری، ج- اندازه‌گیری عمق شیار 1/5 میلی‌متری و د- اندازه‌گیری عرض شیارهای 0/5 میلی‌متری.

به منظور شبیه‌سازی آسیب سطحی، شیارهایی به عرض یکسان 0/5 میلی‌متر و عمق‌های متفاوت (0,5، 1 و 1,5 میلی‌متر) به صورت منظم و کنترل‌شده روی سطح نمونه‌ها ایجاد شد. این شیارها با استفاده از ابزار دقیق ماشین‌کاری ایجاد شده تا شرایط یکسان و قابل مقایسه‌ای برای تمامی نمونه‌ها فراهم گردد (شکل 2).

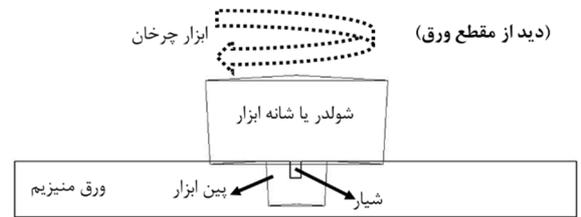
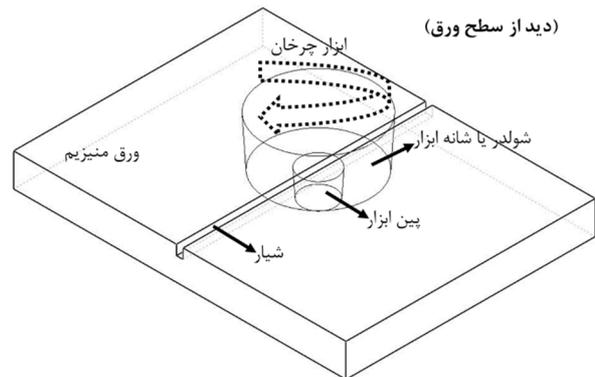
شکل 5- شماتیک فرایند از دو زاویه دید متفاوت.

قرار گرفتند. شایان ذکر است پارامترهای عملیات در نظر گرفته شده، پس از انجام فرایند اولیه در پارامترهای مختلف بر نمونه‌های بدون شیار و با در نظر گرفتن شرط بدون حفره بودن جوش تعیین شدند. در شکل (3)، ابزارهای مورد استفاده و نیز نمونه‌های اولیه تولید شده برای بهینه‌سازی پارامترها نشان داده شده است. همچنین، در شکل (4)، عملیات سطحی اصطکاکی اغتشاشی و نیز نمونه‌های مختلف ترمیم شده نشان داده شده‌اند. در شکل (5)، شماتیک فرایند از دو زاویه دید متفاوت نمایش داده است.

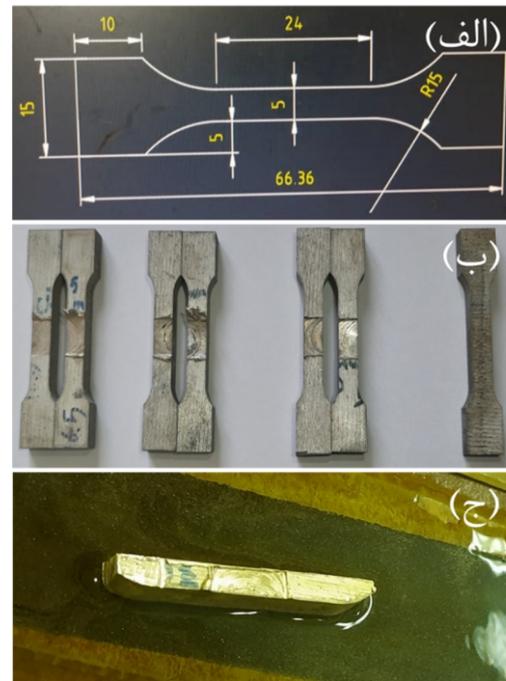
شکل 6- الف - شماتیک نمونه تست کشش، ب - تصویر نمونه‌های تست کشش و ج - نمونه متالوگرافی.

برای ارزیابی خواص مکانیکی، آزمون کشش تک‌محوره مطابق با استاندارد نشان داده در شکل (6)، روی نمونه‌های ترمیم‌شده و نمونه شاهد (فلزی پایه) انجام شد. همچنین، آزمون سختی سنجی ویکرز روی ناحیه هم‌زده هر نمونه انجام گردید تا میزان سختی نهایی پس از ترمیم بررسی شود. داده‌های حاصل از این

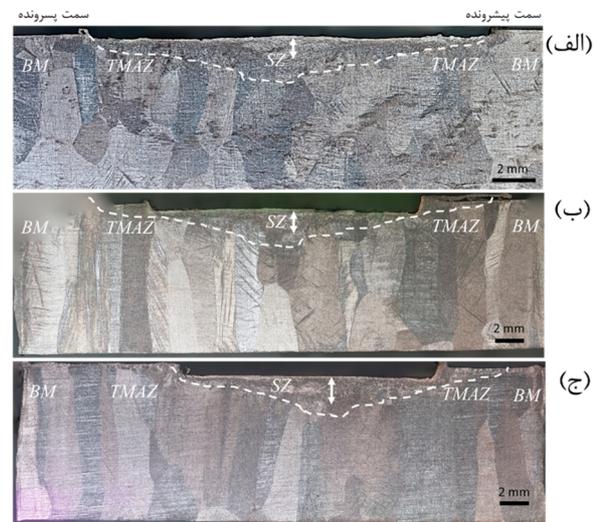
شکل 7- تصاویر درشت ساختار نمونه‌های ترمیم شده با شیارهای مختلف:

الف - به عمق 0/5 میلی‌متر، ب - به عمق 1 میلی‌متر، ج - به عمق 1/5 میلی‌متر. نواحی مختلف ریزساختاری در تصویر نشان داده شده‌اند. عمق نفوذ ابزار (ارتفاع پین به ترتیب برابر با 1، 1/5 و 2 میلی‌متر) به وسیله پیکان‌های دوطرفه نمایش داده شده است.

مطالعه میکروسکوپی مقاطع عرضی نمونه‌ها پس از انجام عملیات سطحی اصطکاکی اغتشاشی (شکل 7)، تغییرات قابل توجهی در ریزساختار سه ناحیه اصلی شامل BM، TMAZ و SZ نشان داد.

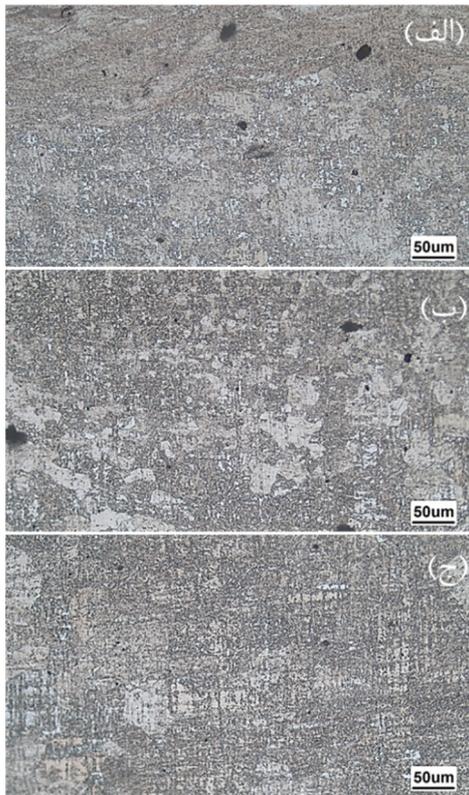
شکل 9- تصویر میکروسکوپ نوری ناحیه SZ در نمونه‌های ترمیم شده با شیارهای مختلف: الف- به عمق 0/5 میلی‌متر، ب- به عمق 1 میلی‌متر، ج- به عمق 1/5 میلی‌متر.

با توجه به شکل (9)، در ناحیه SZ، ساختار ریزدانه‌ای هم‌محور و یکنواختی مشاهده می‌شود که نشان‌دهنده وقوع تبلور مجدد دینامیکی کامل در این ناحیه است [12]. با این حال، بررسی دقیق‌تر اندازه دانه‌ها در سه نمونه با عمق شیار متفاوت، بیانگر تأثیر مستقیم عمق شیار بر ماهیت ریزساختار حاصل است. در نمونه با شیار 1 میلی‌متر، ریزترین اندازه دانه مشاهده شد که

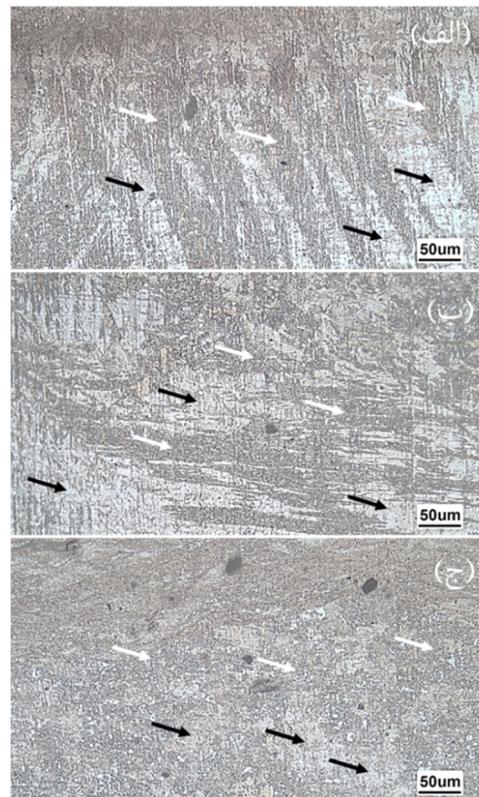
شکل 8- تصویر میکروسکوپ نوری ناحیه TMAZ در نمونه‌های ترمیم شده با شیارهای مختلف: الف- به عمق 0/5 میلی‌متر، ب- به عمق 1 میلی‌متر، ج- به عمق 1/5 میلی‌متر. نواحی تبلور مجدد یافته و نیافته به ترتیب با پیکان‌های سفید و مشکی رنگ مشخص شده‌اند.

در ناحیه TMAZ، ترکیبی از نواحی تبلور نیافته (روشن) و نواحی حاوی دانه‌های ریزتر ناشی از تبلور مجدد دینامیکی (تیره) مشاهده شد (شکل 8). این پدیده به دلیل کرنش نسبتاً بالا و حرارت ناشی از اصطکاک در جوار ناحیه هم‌زده اتفاق افتاده است. الگوی تغییرات دانه‌ها در این ناحیه حاکی از وقوع تبلور

مجدد دینامیکی ناقص است، به‌طوری‌که هنوز بخش‌هایی از دانه‌های اولیه در حال تبدیل به دانه‌های جدید ریز هستند. در برخی نواحی از منطقه TMAZ، ساختار شامل خطوط نازک و نسبتاً موازی است که به‌همراه دانه‌های ریز در امتداد این خطوط دیده می‌شوند. این ساختار می‌تواند حاصل از آغاز تبلور مجدد در امتداد مرزهای دانه‌ای اولیه یا نواحی با تمرکز تنش بالا باشد. با توجه به ماهیت ساختار بلوری منیزیم و فعال‌بودن دوقلوبی به‌عنوان یکی از مکانیزم‌های تغییر شکل در شرایط تنش بالا، احتمال تشکیل مرزهای شبه‌دوقلوبی یا تبلور مجدد در امتداد چنین مرزهایی وجود دارد. با این حال، بدون تحلیل‌های دقیق‌تر نظیر پراش الکترونی برگشتی (EBSD)، تشخیص دقیق ماهیت این مرزها (دوقلوبی یا خردشدگی دانه‌ای) ممکن نیست.

در نواحی تحت تأثیر عملیات ترمومکانیکی، ریزساختار شامل ترکیبی از دانه های تجزیه شده و نواحی تبلور مجدد جزئی است (شکل 8). این نواحی با داشتن ساختار غیر یکنواخت، نقش واسطه ای بین فلز پایه و ناحیه همزده را ایفا کرده و به انتقال تدریجی تنش ها کمک می کنند. وجود پدیده های خاص مانند حلقه های پیازی (شکل 11) نشان دهنده جریان پیچیده مواد و توزیع مجدد کرنش ها است که به توزیع یکنواخت تر تنش و کاهش تمرکز تنش کمک می کند. ارتباط مستقیم بین ریزساختار و خواص مکانیکی همچنین در تغییرات سختی ناحیه جوش قابل مشاهده است؛ افزایش سختی تا مقدار 60HV در نمونه های با عمق شیار 1 میلی متر نشان دهنده اثر مثبت ریزدانه شدن و حذف عیوب ناشی از شیار است. کاهش

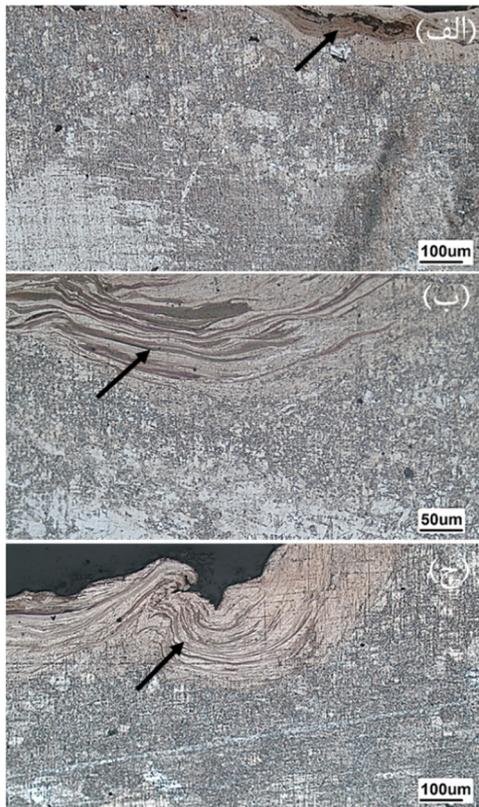
شکل 11- تصویر میکروسکوپ نوری ناحیه "حلقه‌های پیازی" در نمونه‌های ترمیم شده با شیارهای مختلف: الف- به عمق 0/5 میلی متر، ب- به عمق 1 میلی متر، ج- به عمق 1/5 میلی متر.

کنتراست‌های نوری میان این لایه‌ها در تصاویر میکروسکوپی می‌گردد [24]. تشکیل حلقه‌های پیازی به‌عنوان نشانه‌ای از جریان پایدار و مناسب ماده در طی فرایند SFSP محسوب می‌شود. علاوه بر آن، پیوستگی و یکنواختی این الگوها می‌تواند نقش مهمی در توزیع همگن خواص مکانیکی در ناحیه جوش ایفا نماید و یکی از شاخص‌های کیفی ترمیم موفق به شمار می‌آید [19, 22].

یکی از ویژگی‌های شاخص مشاهده‌شده در ناحیه همزده، تشکیل ساختارهای حلقه‌ای متحدالمرکز موسوم به حلقه‌های پیازی بود که در تصاویر میکروسکوپی با کنتراست‌های متفاوت درون ناحیه SZ قابل مشاهده‌اند. این پدیده به‌دلیل الگوی گردش ماده تحت اثر ترکیبی چرخش ابزار و حرکت پیشروی آن به‌وجود می‌آید که در شکل (11) نمایش داده شده است. این پدیده به‌دلیل الگوی خاص جریان مواد در اثر ترکیب چرخش ابزار و حرکت پیشروی آن ایجاد می‌شود [20, 23]. به‌طور مشخص، ماده از جلوی ابزار به سمت پشت آن حرکت می‌کند و این انتقال به‌صورت تناوبی و لایه‌لایه انجام می‌شود. تغییرات موضعی در دما، نرخ کرنش و بافت بلوری، یا حضور ذرات اکسیدی و ناخالصی‌های باقی‌مانده، باعث ایجاد

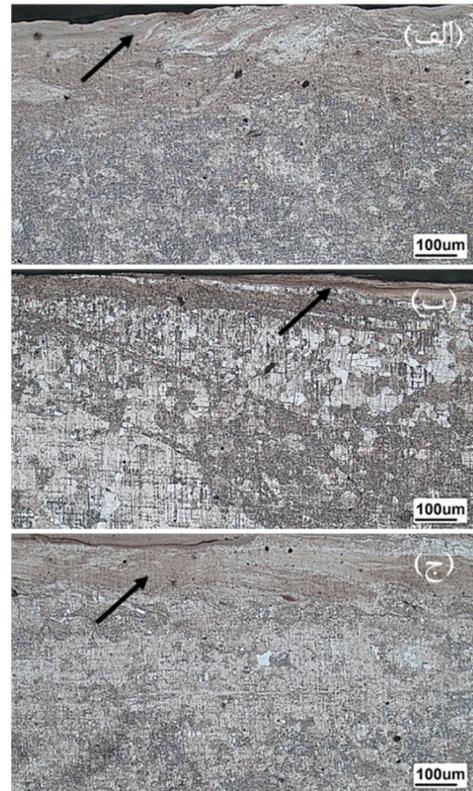
شکل 10- تصویر میکروسکوپ نوری ناحیه زیر شانه در نمونه‌های ترمیم شده با شیارهای مختلف: الف- به عمق 0/5 میلی متر، ب- به عمق 1 میلی متر، ج- به عمق 1/5 میلی متر.

با توجه به شکل (10)، در مقاطع عرضی ناحیه همزده، خصوصاً در زوایای نزدیک به سطح فوقانی نمونه که در تماس مستقیم با شانه ابزار بوده‌اند، تغییرات میکروساختاری مشهودی مشاهده شد. در این نواحی، به دلیل تماس مستقیم با شانه چرخان ابزار، میزان تنش برشی و حرارت تولیدی به‌مراتب بیشتر از سایر بخش‌های جوش است. این شرایط منجر به ایجاد ناحیه‌ای با دانه‌هایی بسیار ریز شده است؛ به‌گونه‌ای که در بزرگنمایی‌های رایج، مرز دانه‌ها به‌سختی قابل تشخیص بودند. چنین ساختاری معمولاً معرف وقوع تبلور مجدد دینامیکی شدید است که در اثر ترکیب تنش بسیار بالا و نرخ کرنش بزرگ در ناحیه زیر شانه اتفاق می‌افتد [12]. ساختار نهایی در این منطقه، از نوع کاملاً تبلورمجددیافته و با بافتی هم‌محور و پراکنده‌ی یکنواخت اندازه دانه‌ها همراه بود. کاهش شدید اندازه دانه در این ناحیه می‌تواند

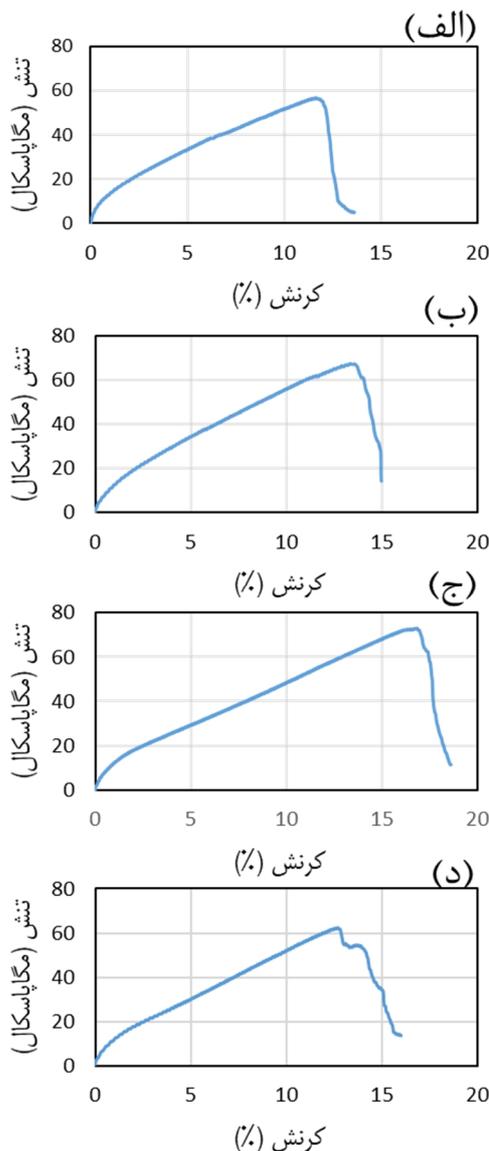
شکل 12- منحنی تنش- کرنش مهندسی فلزپایه الف- نمونه‌های ترمیم شده با شیارهای مختلف: ب- به عمق 0/5 میلی‌متر، ج- به عمق 1 میلی‌متر، د- به عمق 1/5 میلی‌متر.

نتایج آزمون کشش فلزپایه و نمونه‌های ترمیم‌شده در شکل (12)، نشان می‌دهد که فرایند عملیات سطحی اصطکاکی اغتشاشی تأثیر قابل‌توجهی بر بهبود خواص مکانیکی دارد. نمونه‌های ترمیم‌شده با شیارهای مختلف، عملکرد متفاوتی در برابر بارگذاری کششی از خود نشان دادند که این اختلاف را می‌توان به میزان تغییرات ریزساختاری در ناحیه همزده نسبت داد. همچنین، مقایسه بین استحکام کششی نهایی (UTS) و کرنش شکست نمونه‌های مختلف در شکل‌های (13 و 14) نشان داده شده است.

در تمامی نمونه‌های ترمیم‌شده بالاتر از فلز پایه ثبت شد. درحالی‌که فلز پایه دارای استحکام کششی حدود 56/9 مگاپاسکال بود، این مقدار در نمونه با شیار 0/5 میلی‌متر به 64/7 مگاپاسکال رسید. بیشترین UTS مربوط به نمونه دارای شیار 1 میلی‌متری بود که به 66/1 مگاپاسکال افزایش یافت، که نشان‌دهنده اثربخشی بالای فرایند در ایجاد ساختاری ریزدانه و یکنواخت است. در نمونه با شیار 1/5 میلی‌متری، استحکام کششی نهایی با اندکی کاهش به 62/6 مگاپاسکال رسید که می‌تواند به افزایش حجم ماده تحت فرایند و کاهش کیفیت جریان مواد نسبت داده شود.

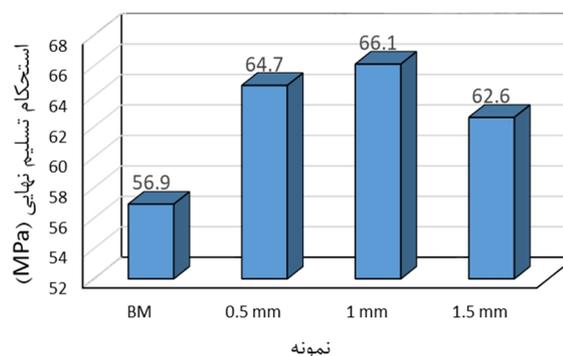
شکل 13- مقایسه UTS فلز پایه و نمونه های ترمیم شده با شیارهای مختلف.

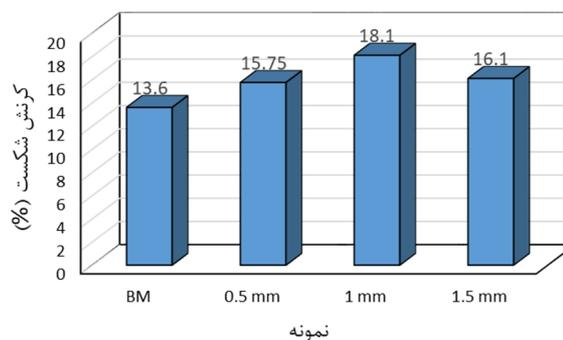
شکل 14- مقایسه کرنش شکست فلز پایه و نمونه های ترمیم شده با شیارهای مختلف.

کرنش شکست نیز روندی مشابه را دنبال کرد. افزایش کرنش تا مقدار 18/1 درصد در نمونه 1 میلی‌متر، حاکی از بهبود قابل‌توجه شکل‌پذیری نسبت به فلزپایه (13/6 درصد) است. کاهش نسبی کرنش در نمونه 1/5 میلی‌متر (16/1 درصد)، با فرض ایجاد تمرکز تنش یا نواحی کمتر تبلور مجدد یافته، منطقی به‌نظر می‌رسد. این نتایج بیانگر آن هستند که ترمیم شیارهای سطحی به کمک عملیات سطحی اصطکاکی اغتشاشی نه تنها از بروز افت استحکام جلوگیری کرده، بلکه می‌تواند منجر به بهبود استحکام و چقرمگی گردد، به شرط آنکه پارامترهای فرایند در محدوده بهینه حفظ شوند.

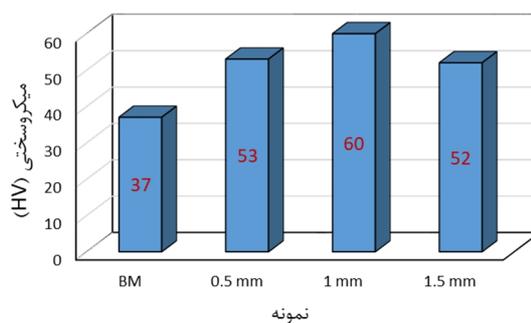
شکل 15- مقایسه سختی فلز پایه و ناحیه SZ در نمونه های ترمیم شده با شیارهای مختلف.

آزمون سختی ویکرز به منظور بررسی خواص مکانیکی موضعی در ناحیه همزده، اطلاعات تکمیلی درباره تغییرات ساختاری حاصل از فرایند عملیات سطحی اصطکاکی اغتشاشی ارائه داد که در شکل (15) نشان داده است. مقدار سختی فلزپایه در حدود 37 ویکرز ثبت شد که با توجه به ساختار دانه‌های درشت اولیه، قابل انتظار است. پس از اعمال فرایند ترمیم، افزایش قابل توجهی در سختی مشاهده شد که مستقیماً به ریزدانه شدن ساختار در ناحیه SZ نسبت داده می‌شود.

به محدود شدن ناحیه مؤثر فرایند شده است. کاهش سختی در نمونه دارای شیار 1/5 میلی متری (52 ویکرز) را نیز می توان به کاهش کیفیت جریان ماده و احتمال بروز نواحی ناقص در DRX نسبت داد.

بیشترین مقدار سختی در نمونه با شیار 1 میلی متر مشاهده شد (60 ویکرز)، که همراستا با بیشترین استحکام کششی اندازه گیری شده است. در این نمونه، ساختار کاملاً ریزدانه، هم محور و یکنواخت تشکیل شده بود که نشان دهنده تبلور مجدد دینامیکی کامل و توزیع کرنش مناسب است. نمونه دارای شیار 0/5 میلی متری، با سختی متوسط 53 ویکرز، نشان می دهد که با وجود بهبود نسبت به فلز پایه، احتمالاً عمق کم شیار منجر
