Investigation of the effect of pulse frequency in gas tungsten arc welding (GTAW) of IN738LC nickel-based superalloy

R. Sahihi, S. M. A. Boutorabi, R. Ashiri*

School of Metallurgy and Materials Engineering, Iran.

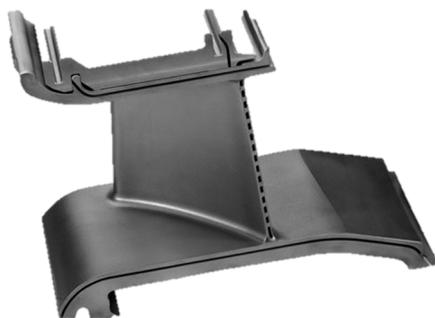
شکل 1- پره ثابت از جنس سوپرآلیاژ IN738LC مربوط به توربین گازی مدل MGT-70

در این پژوهش قطعات مورد نیاز از قسمت شروود مربوط به پره ثابت توربین گازی MGT-70 تهیه گردید، شکل (1) اشاره به ناحیه ای دارد که قطعات مورد نیاز از آن تهیه شده اند. جدول (1) نیز مربوط به ترکیب شیمیایی فلز پایه و فلز پرکننده بر حسب درصد وزنی می باشد. عملیات حرارتی پیش از جوشکاری در دمای 1180 درجه سانتیگراد به مدت 4 ساعت بر روی این قطعات اعمال گردید. فرایند جوشکاری در این تحقیق توسط دستگاه فرونیوس مدل Magic wave3000 با گاز محافظ آرگون با نرخ جریان 15 لیتر بر دقیقه صورت گرفت.

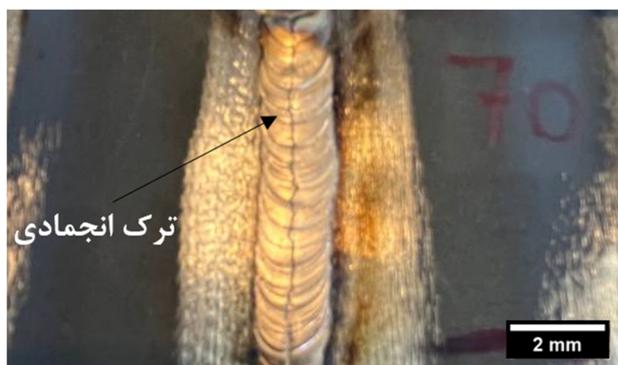
شکل 2- ترک انجمادی در نمونه با جریان 70 آمپر.

نتایج حاصل نشان داد که نمونه جوشکاری شده با جریان 70 آمپر به دلیل حرارت ورودی بسیار زیاد، دچار ترک‌های انجمادی گسترده در طول خط جوش گردید. در واقع به سبب حجم مذاب زیاد، تنش انقباضی زیادی به ساختار فلز جوش وارد شده است که موجب تشکیل ترک انجمادی در این نمونه شده است. شکل (2) مربوط به این جریان می‌باشد.

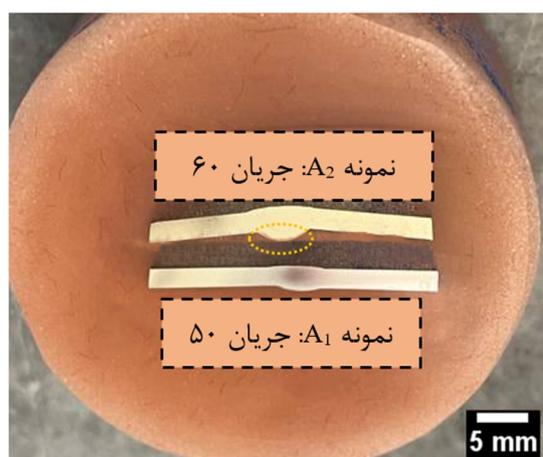
شکل 3- مقطع عرضی نمونه های A1, A2.

نمونه حاصل از جریان 60 آمپر نیز به دلیل حرارت ورودی بالاتر نسبت به جریان 50 آمپر، دچار اعوجاج شد. همچنین همان‌طور که در شکل (3) نشان داده شده، در ریشه جوش نیز ما شاهد نفوذ بیش از حد در ریشه جوش هستیم که نشان دهنده حرارت ورودی بیش از حد می‌باشد.

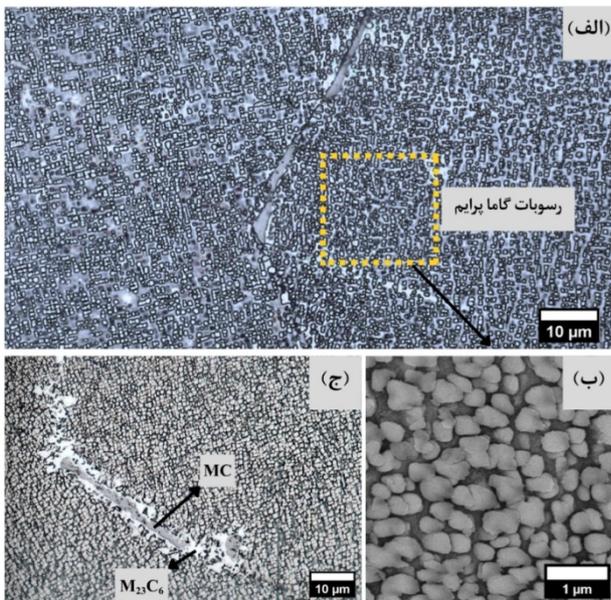
شکل 4- الف- تصویر میکروسکوپ نوری از ریزساختار فلز پایه IN738LC
 ب- تصویر میکروسکوپ الکترونی از رسوبات گاما پرایم در بزرگنمایی بیشتر از ناحیه مشخص شده، ج- وضعیت رسوبات کاربید MC و M₂₃C₆ در ریزساختار فلز پایه.

تصاویر (4-الف) نمای کلی از ریزساختار فلز پایه پس از عملیات حرارتی پیش جوشکاری را نشان می‌دهد، درحالی‌که شکل (4-ب) رسوبات γ' را با بزرگنمایی بالاتر نمایش می‌دهد. تحلیل این رسوبات با استفاده از نرم‌افزار ImageJ انجام شد و میانگین اندازه آنها حدود $0/394 \pm 0/07$ میکرومتر به دست آمد. این مقدار کوچک‌تر از اندازه بهینه‌ی حدود 0/45-0/48 میکرومتر

ریزساختاری با رسوبات گاما پرایم کوچک‌تر از مقدار بهینه، نشان می‌دهد که عملیات حرارتی اولیه نقش تعیین‌کننده‌ای در رفتار مکانیکی و مقاومت به ترک آلیاژ ایفا کرده است. همچنین شکل (4-ج) نیز مربوط به وضعیت کاربیدهای MC و $M_{23}C_6$ می‌باشد.

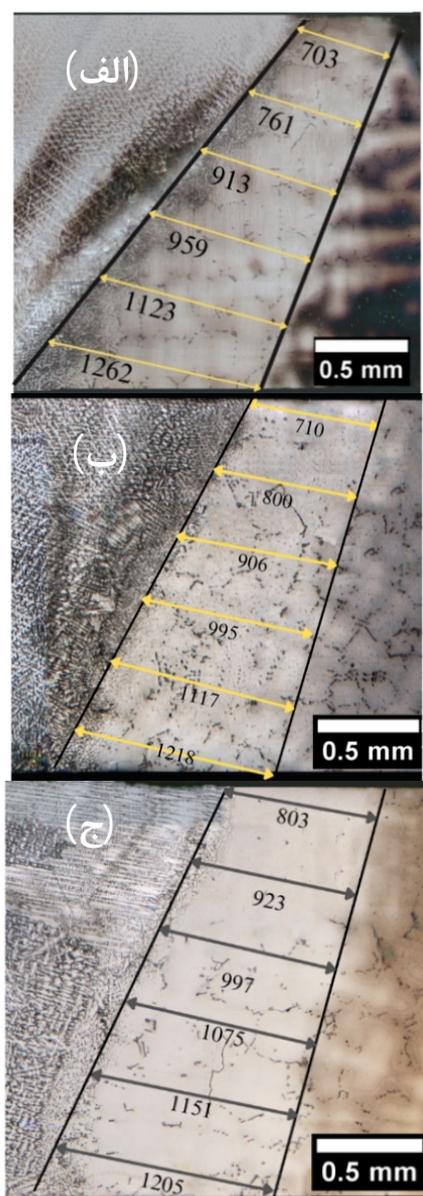
شکل 5- تصویر میکروسکوپ نوری از ناحیه HAZ: الف- نمونه A1، ب- نمونه B1، ج- نمونه B2.

تحلیل ابعادی ناحیه متأثر از حرارت بر اساس تصاویر میکروسکوپ نوری از سمت راست نمونه‌ها و با استفاده از نرم‌افزار ImageJ انجام شد. برای افزایش دقت، اندازه‌گیری در سه بخش بالایی، میانی و پایینی هر تصویر صورت گرفت. نتایج نشان داد که عرض ناحیه متأثر از حرارت در نمونه‌های A_1 ، B_1 و B_2 به‌ترتیب برابر با 957، 1025 و 953 میکرومتر است.

از حرارت در نمونه‌های A1، B1 و B2 مطابق شکل (5)، مشاهده می‌شود که پالسی کردن جریان و افزایش فرکانس، وسعت این ناحیه را کاهش می‌دهد؛ به عبارت دیگر، شدت تغییرات ریزساختاری ناشی از انحلال و رسوب‌گذاری مجدد کمتر می‌شود. در مجموع، این دو سازوکار (کاهش تنش‌های انقباضی به دلیل کاهش حجم فلز جوش و کاهش دگرگونی‌های ریزساختاری ناحیه متأثر از حرارت) منجر به تشکیل ترک‌هایی با میانگین طول و عرض کمتر در ناحیه متأثر از حرارت شده است. در نهایت، نمونه B2 به سبب داشتن ترک‌های کوتاه‌تر و باریک‌تر، بیشترین استحکام کششی و کرنش را نشان داده و از منظر عملکرد مکانیکی بر سایر نمونه‌ها برتری داشته است.

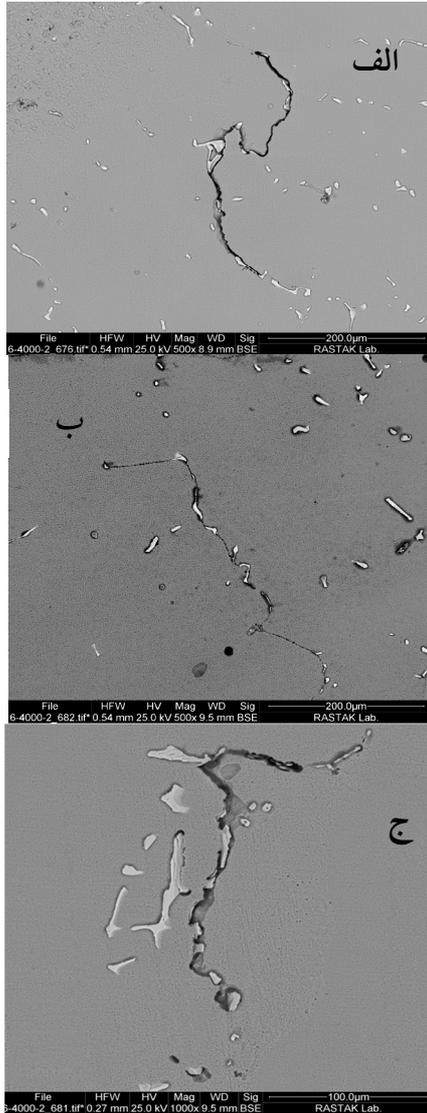
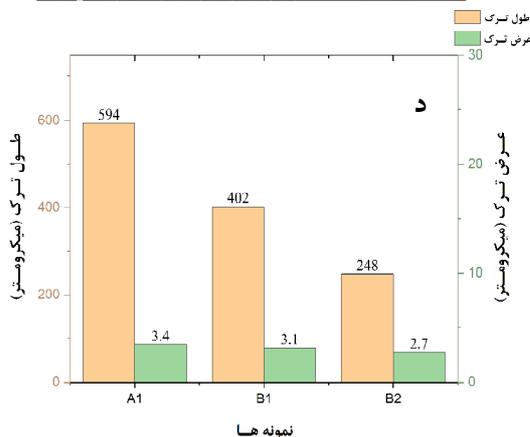
شکل 6- تصاویر میکروسکوپ الکترونی از ترک ذوب شدگی تشکیل شده در ناحیه متأثر از حرارت نمونه‌های جوشکاری شده، الف- نمونه A_1 ، ب- نمونه B_1 و ج- نمونه B_2 ، د- نمودار طول-عرض ترک‌ها.

طول ترک‌ها در نمونه‌های A_1 تا B_2 به ترتیب برابر با 594، 402 و 248 میکرومتر بوده است. همچنین عرض ترک‌ها در همین نمونه‌ها به ترتیب 3/4، 3/1 و 2/7 میکرومتر اندازه‌گیری شد. تصویر (6-د) مربوط به نمودار طول و عرض ترک‌ها در نمونه‌ها مختلف می‌باشد.

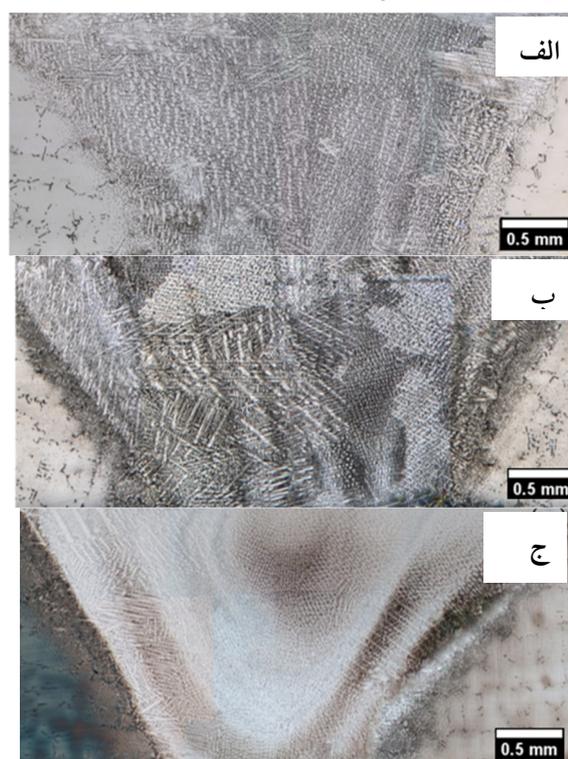
شکل 7- تصویر میکروسکوپ نوری از ناحیه فلزجوش:

الف - نمونه A_1 ، ب - نمونه B_1 ، ج - نمونه B_2 .

در این بخش، با استفاده از تصاویر میکروسکوپ نوری (شکل 7 الف-ج) مربوط به نمونه‌های A_1 ، B_1 و B_2 ، ریزساختارهای انجمادی فلز جوش بررسی شد. همان‌طور که

این نوع ساختار زمانی شکل می‌گیرد که نسبت G/R (گرادیان حرارتی به نرخ رشد) بالا باشد؛ زیرا گرادیان حرارتی زیاد موجب رشد جهت‌دار دانه‌ها در راستای مشخص می‌شود. مقایسه تصاویر (شکل 7-ب و 7-پ) نشان می‌دهد که گرادیان حرارتی دو نمونه مشابه است، هرچند طول بیشینه دندریت‌های ستونی در A_1 (1/1 میکرومتر) کمی بیشتر از B_1 (0/93 میکرومتر) است که نشان‌دهنده کاهش جزئی گرادیان حرارتی در B_1 است. در مقابل، ریزساختار نمونه B_2 رفتار متفاوتی دارد. در این نمونه با افزایش فرکانس جریان و تشدید نوسانات قوس، همزدگی مذاب شدیدتر شده و شکست نوک دندریت‌های در حال رشد رخ داده است. قطعات شکسته‌شده توسط جریان همرفتی جابجا شده و به‌عنوان مراکز جوانه‌زنی ثانویه عمل کرده‌اند. در نتیجه سهم ساختار هم‌محور افزایش یافته و رشد ستونی کاهش یافته است (شکل 7). میانگین طول بیشینه دندریت ستونی در B_2 حدود 0/62 میکرومتر گزارش شد که بیانگر کاهش طول دندریت‌ها در اثر افزایش تلاطم و کاهش گرادیان حرارتی است.

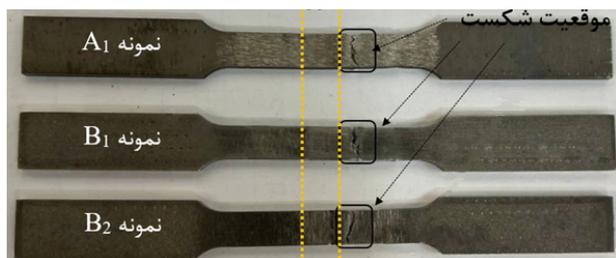
شکل 9- محل شکست نمونه‌ها پس از اجرای آزمون کشش.

به‌عنوان معیاری عینی برای سنجش کیفیت پیوند جوش، امکان مقایسه نمونه‌ها با پارامترهای مختلف فرایند جوشکاری نظیر فرکانس پالس، جریان را فراهم می‌سازد. در گام نخست، تصاویر نمونه‌ها پس از آزمون کشش مورد تحلیل قرار گرفت. همان‌طور که در شکل (9) مشخص است، همه نمونه‌ها از ناحیه متاثر از حرارت دچار شکست شده‌اند.

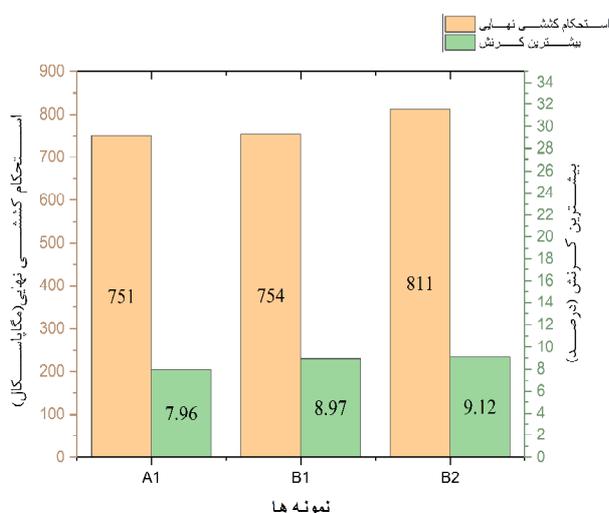
شکل 10- نمودار میله‌ای استحکام کششی نهایی و بیشترین کرنش.

در ادامه، به‌منظور گزارش کمی عملکرد مکانیکی نمونه‌ها، نمودار ستونی استحکام کشش نهایی و بیشترین کرنش ترسیم شده است (شکل 10).

با توجه به نتایج آزمون کشش، کلیه نمونه‌ها از ناحیه متاثر از حرارت دچار شکست شده‌اند. مقادیر استحکام کششی نهایی به‌ترتیب برای نمونه‌های A₁، B₁ و B₂ برابر با 751، 784 و 811 مگاپاسکال بوده است. همچنین، مقادیر بیشترین کرنش این نمونه‌ها نیز به‌ترتیب برابر با 7/96، 8/97 و 9/12 درصد اندازه‌گیری شده است. با وجود اینکه مکانیسم غالب شکست

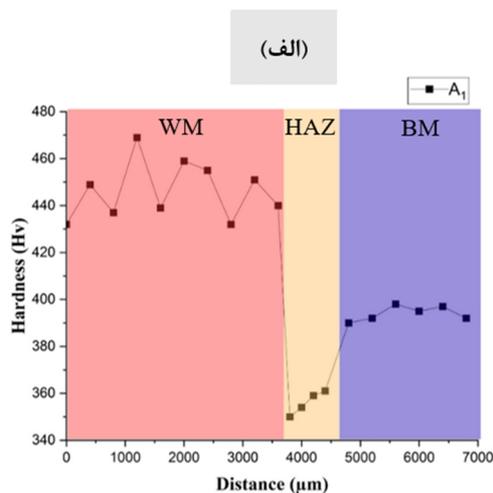
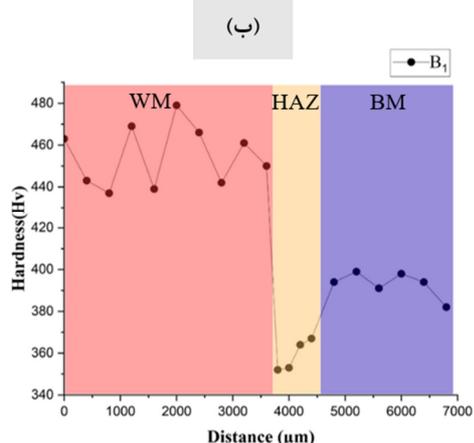
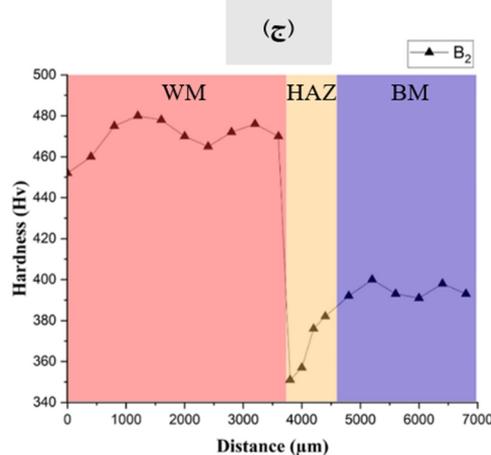
شکل 8- پروفیل سختی، الف- نمونه A₁، ب- نمونه B₁ و ج- نمونه B₂.

این پدیده منجر به تشکیل کاربدهای با درصد سطحی بالاتر در ساختار فلز جوش گردیده که می‌تواند به‌طور مستقیم بر رفتار سختی این نمونه‌ها اثرگذار باشد. علاوه بر این، آنالیز عناصر تشکیل‌دهنده رسوبات گاما پرایم نیز بیانگر کاهش مجموع درصد عناصر تشکیل‌دهنده از نمونه‌ی A_1 به سمت B_2 است. این موضوع زمینه‌ساز تشکیل رسوبات گاما پرایم با اندازه نسبتاً بزرگ‌تر در نمونه‌هایی با محتوای بالاتر این عناصر بوده که خود به‌عنوان عامل دیگری بر تغییرات سختی در فلز جوش عمل می‌کند [24]. بر اساس نتایج حاصل از آزمون سختی، میانگین سختی در ناحیه فلز جوش به ترتیب برابر است با: $446/3$ ویکرز در نمونه A_1 ، $454/9$ ویکرز در نمونه B_1 و $469/8$ ویکرز در نمونه B_2 این مقادیر به‌روشنی نشان می‌دهد که میانگین سختی فلز جوش از نمونه A_1 تا B_2 دارای روندی افزایشی است. همچنین، با بررسی پروفیل‌های سختی مشخص شد که در نمونه‌های A_1 و B_1 به دلیل وجود دندریت‌های ستونی و توزیع غیر یکنواخت کاربدها، توزیع سختی در فلز جوش ناهمگن است [25]. در مقابل، در نمونه B_2 به به واسطه حضور دندریت‌های هم‌محور و توزیع یکنواخت‌تر کاربدها، توزیع سختی در فلز جوش به‌طور محسوسی همگن‌تر مشاهده گردید. شکل (8-الف الی 8-پ) مربوط به پروفیل سختی در نمونه‌های A_1 تا B_2 می‌باشد.

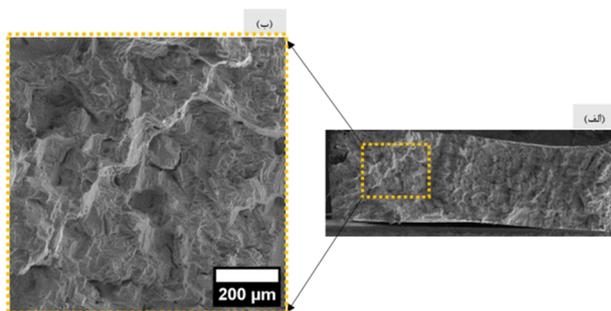
شکل 13- تصویر میکروسکوپ الکترونی نمونه B2 الف - تصویر از مقطع شکست، ب - تصویر با بزرگنمایی بیشتر از قسمت مشخص شده.

نشیب نشان می‌دهند. علاوه بر این، ردپای واضحی از الگوهای دندریتی در سطح شکست قابل مشاهده است (شکل 13-ب) این امر نشان‌دهنده مسیر شکست در صفحه شکست می‌باشد که به صورت بین دندریتی است. در ادامه بررسی سطح شکست نمونه‌های جوشکاری شده، تصاویر قسمت ب با بزرگنمایی 500 برابر از سطوح شکست تهیه گردیدند. این تصاویر که به ترتیب مربوط به نمونه‌های A_1 ، B_1 و B_2 هستند. در اغلب تصاویر، حضور ترک‌های ثانویه به‌وضوح قابل مشاهده است. این ترک‌ها معمولاً در اثر تمرکز تنش‌های موضعی یا وجود فازهای شکننده در مجاورت ناحیه شکست اصلی به وجود می‌آیند. در واقع به نظر می‌رسد در این نواحی محصولاتی از فیلم‌های ذوب‌شدگی ترکیبی وجود داشته که با گسترش ترک و کاهش سطح مقطع، تنش بیشتری به ساختار وارد شده که منجر به پیدایش ترک‌های ثانویه، در سطح شکست قطعات شده است. در تصاویر (11 و 12 و 13) الف، شکست در امتداد مرزهای بین دندریتی توسعه یافته که نشان‌دهنده رفتار رشد ترک از نوع بین دندریتی می‌باشد. به‌طور خلاصه، یافته‌های حاصل از بررسی تصاویر این بخش بر دو نکته کلیدی تأکید دارند:

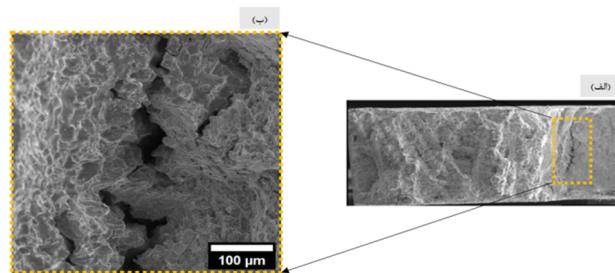
شکل 11- تصویر میکروسکوپ الکترونی نمونه A1 الف - تصویر از مقطع شکست، ب - تصویر با بزرگنمایی بیشتر از قسمت مشخص شده.

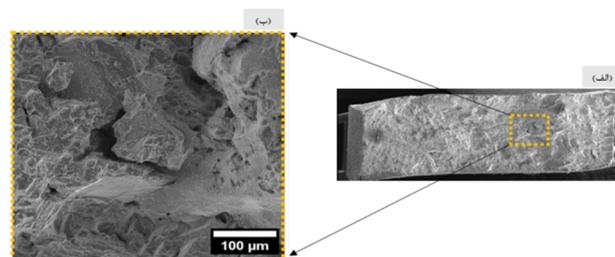
شکل 12- تصویر میکروسکوپ الکترونی نمونه B1 الف - تصویر از مقطع شکست، ب - تصویر با بزرگنمایی بیشتر از قسمت مشخص شده.

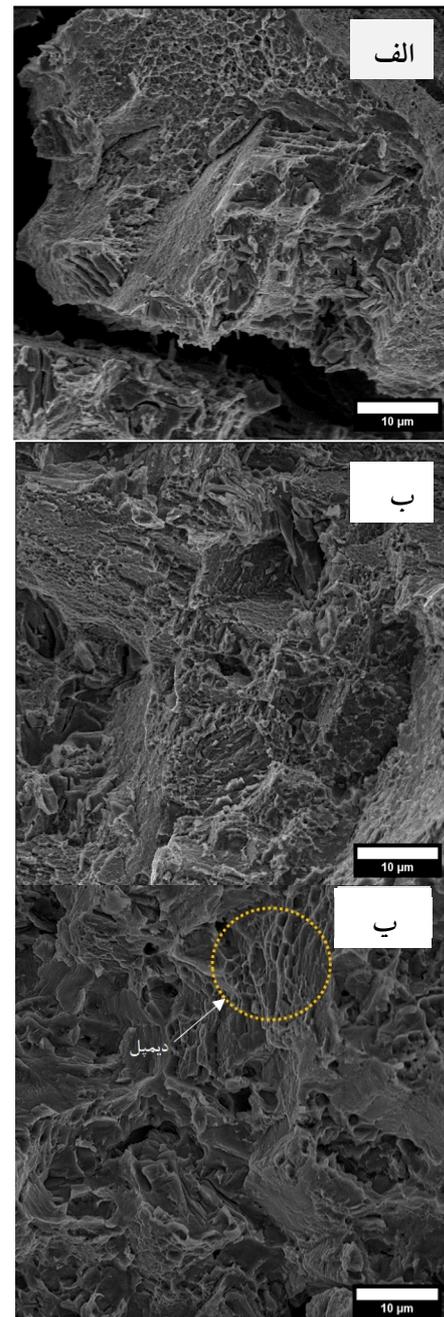
شکل 14- میکروسکوپ الکترونی در بزرگنمایی بیشتر، الف- نمونه A_1 ، ب- نمونه B_1 و ج- نمونه B_2 .

در ادامه بررسی تصاویر شکست در شکل (14-الف الی 14-ب) با بزرگنمایی 4000 برابر (SEM) نشان می‌دهد که سطح شکست در این نمونه‌ها نیز شامل دیمپل‌هایی با ابعاد میکرومتری است که نشان‌دهنده وقوع تغییر شکل پلاستیک در نواحی موضعی است. با این حال، تراکم و ابعاد دیمپل‌ها کم است. پژوهش‌های پیشین نیز تأکید کرده‌اند که منشأ بسیاری از دیمپل‌ها، ذرات γ هستند [29]. در غیاب این ذرات، که نقش هسته‌زایی برای دیمپل‌ها را دارند، سطوح شکست تمایل بیشتری به بروز رفتار ترد پیدا می‌کنند. بنابراین با توجه به تصاویر به نظر می‌رسد که ما با ترک نیمه تردی روبرو هستیم.
