Experimental and numerical evaluation of groove depth effect on microstructural and mechanical behavior in repairing 7075 aluminum alloy by friction stir welding

R. Dadashpour¹, M. Sajed^{1*}, M. A. Saeimi Sadigh¹, A. Abyazi², A. Heidarzadeh²

1- Department of Mechanical Engineering, Azarbaijan Shahid Madani University, Tabriz, Iran.

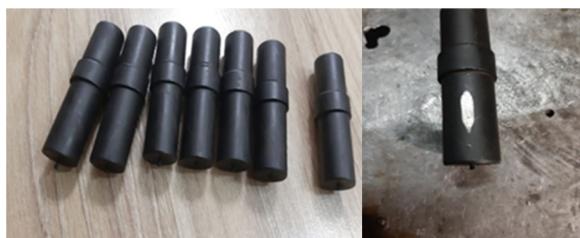
شکل 1- ابزارهای سخت‌کاری شده (52 راکول سی).

عمق‌های مختلف (0,5، 1، 1,5 و 2 میلی‌متر) ایجاد شدند. پس از آماده‌سازی، نمونه‌ها به دو گروه برای آزمون کشش و بررسی ریزساختار متالوگرافی تقسیم شدند. ابزارهای مورد استفاده از جنس فولاد گرم کار H13 انتخاب شدند که به دلیل مقاومت بالا در برابر دما و ساییش، کاربرد گسترده‌ای در فرایندهای جوشکاری آلومینیوم دارد [14]. این ابزارها مطابق طراحی اولیه تراشکاری و عملیات حرارتی شدند تا سختی آن‌ها به حدود 52 راکول C برسد، که در محدوده‌ی پیشنهادی (50 تا 56 راکول C) است (شکل 1).

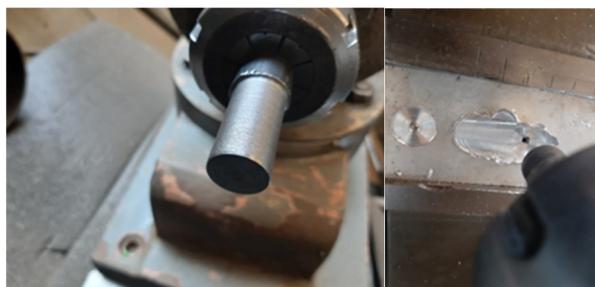
شکل 2- ابزار بدون پین جهت حذف حفره در انتهای جوشکاری.

یکی از چالش‌های فرایند FSW، باقی‌ماندن حفره ناشی از خروج پین ابزار در انتهای مسیر جوش است که می‌تواند منجر به تمرکز تنش و خوردگی موضعی شود. برای رفع این مشکل، ابزاری ویژه بدون پین طراحی و ساخته شد که دارای شانه تخت با شیارهای سطحی به عمق 0,5 میلی‌متر و قطر 18 میلی‌متر است. جنس این ابزار نیز فولاد H13 بوده و پس از عملیات حرارتی، سختی آن به 52 راکول C رسانده شد (شکل 2).

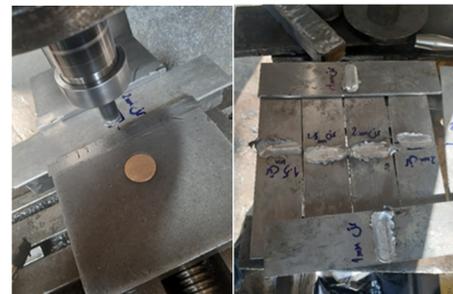
شکل 4- نحوه ترمیم ترک ورق آلومینیومی 7075.

گردید تا از ایجاد تخلخل در اتصال جلوگیری شود. فرایند جوشکاری بر روی ورق‌های آلومینیومی به ابعاد استاندارد انجام شد. برای کلیه نمونه‌ها، سرعت دورانی ابزار 1400 دور بر دقیقه و سرعت پیشروی $35,5$ میلی‌متر بر دقیقه انتخاب شد تا شرایط بهینه حرارتی و مکانیکی فراهم گردد (شکل‌های 3 و 4). پس از اتمام جوشکاری، نمونه‌ها جهت آزمون کشش (3 نمونه به ازای هر شرایط) مطابق استاندارد ASTM E8 و مشاهده ریزساختار، آماده‌سازی شدند. در آزمون کشش، از دستگاه Universal Testing Machine ستام STM-5 استفاده شد.

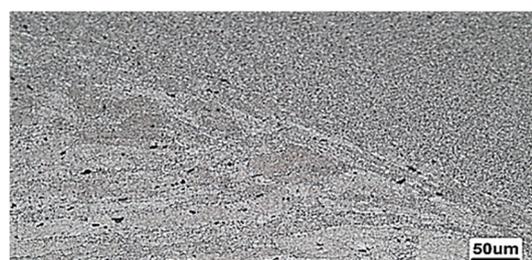
شکل 19- ریزساختار TMAZ در نمونه با شیار به عمق 1/5 میلی‌متر.

در شکل‌های (17 تا 20)، ریزساختار ناحیه TMAZ برای نمونه‌های مختلف نشان داده شده است. در این ناحیه، تبلور مجدد دینامیکی به صورت جزئی (حضور همزمان دانه‌های تغییر شکل یافته و دانه‌های ریز تبلور مجددی) انجام شده است و دانه‌ها ساختاری تغییرشکل یافته با مرزهای خمیده دارند. این موضوع بیانگر این است که میزان گرما و کرنش پلاستیک برای بازآرایی کامل ساختار کافی نبوده است. برای نشان دادن وقوع

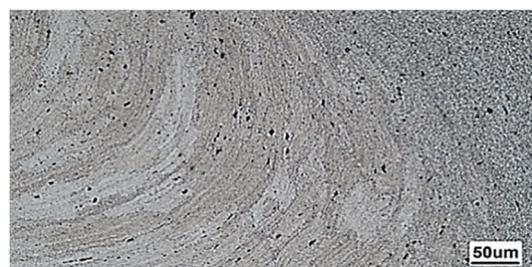
شکل 20- ریزساختار TMAZ در نمونه با شیار به عمق 2 میلی‌متر.

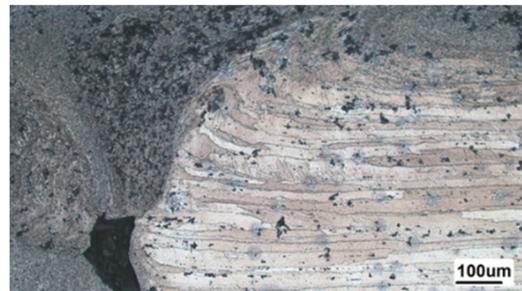
شکل 23- حفره‌های قابل مشاهده در نمونه 0/5 میلیمتری.

در نمونه‌های 0,5 و 2 میلی‌متر، تعدادی حفره ریز مشاهده شد (شکل‌های 23 و 24) که احتمالاً ناشی از جدایش موضعی ماده یا تهویه ناکامل حین اغتشاش است. این عیوب با کاهش استحکام کششی و تمرکز تنش در محل جوش مرتبط هستند [19-21].

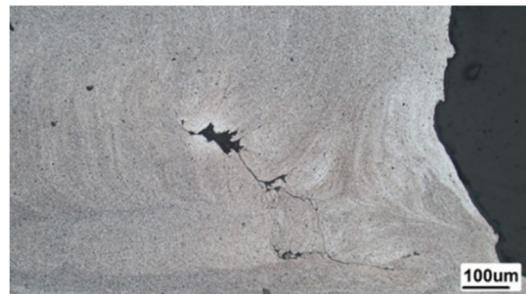
شکل 24- حفره‌های قابل مشاهده در نمونه 2 میلیمتری.

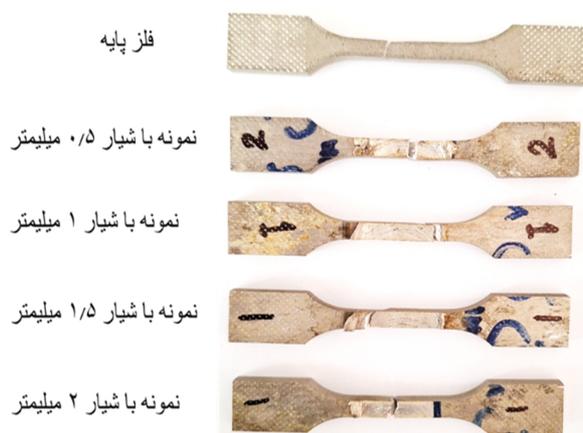
شکل 30- تصویر نمونه‌ها بعد از تست کشش.

نمونه‌های آزمون کشش پس از شکست در شکل 30 نشان داده شده‌اند. شکست در نمونه‌های 0,5 و 2 میلی‌متر در مرکز ناحیه جوش رخ داده است، در حالی که در نمونه‌های 1 و 1,5 میلی‌متر شکست از ناحیه‌ی مرزی بین فلز پایه و ناحیه جوش اتفاق افتاده که بیانگر اتصال کامل و سالم در مرکز جوش است.
