# Experimental and numerical evaluation of groove depth effect on microstructural and mechanical behavior in repairing 7075 aluminum alloy by friction stir welding

In this study, the Friction Stir Welding process was employed to repair artificial cracks and grooves in 7075 aluminum alloy. Samples with different groove depths (0.5, 1, 1.5, and 2 mm) were prepared and evaluated through experimental tests, metallographic analysis, tensile testing, and numerical simulation using Abaqus software. The results showed that the Friction Stir Welding successfully repaired the defects without creating voids or surface irregularities. Microstructural observations in the stir zone revealed that dynamic recrystallization led to the formation of fine and homogeneous grains, resulting in improved hardness and tensile strength. The specimen with a 1 mm groove depth exhibited the best mechanical performance, with a maximum hardness of approximately 109 HV and the highest tensile strength among all samples. Conversely, samples with 0.5 and 2 mm groove depths showed void formation and reduced strength due to insufficient or excessive heat input and uneven material flow. Both experimental and simulati

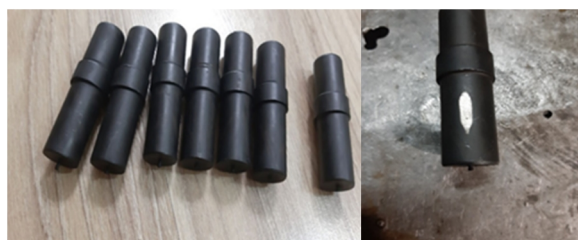
شکل 1- ابزارهای سخت‌کاری شده (52 راکول سی).

عمق‌های مختلف (0,5، 1، 1,5 و 2 میلی‌متر) ایجاد شدند. پس از آماده‌سازی، نمونه‌ها به دو گروه برای آزمون کشش و بررسی ریزساختار متالوگرافی تقسیم شدند. ابزارهای مورد استفاده از جنس فولاد گرم کار H13 انتخاب شدند که به دلیل مقاومت بالا در برابر دما و سایش، کاربرد گسترده‌ای در فرایندهای جوشکاری آلومینیوم دارد [14]. این ابزارها مطابق طراحی اولیه تراشکاری و عملیات حرارتی شدند تا سختی آن‌ها به حدود 52 راکول C برسد، که در محدوده‌ی پیشنهادی (50 تا 56 راکول C) است (شکل 1).
