# Study on microstructure and mechanical properties of laser welded joints of 1.7225 steel

H. Gorji, S. M. Barakat<sup>ID</sup>, S.R. Shoja Razavi<sup>ID</sup>, S.S. Babaie Sangetabi, M. Erfanmanesh<sup>ID</sup>

Faculty of Materials & Manufacturing technology, Malek-Ashtar University of Technology, Tehran, Iran

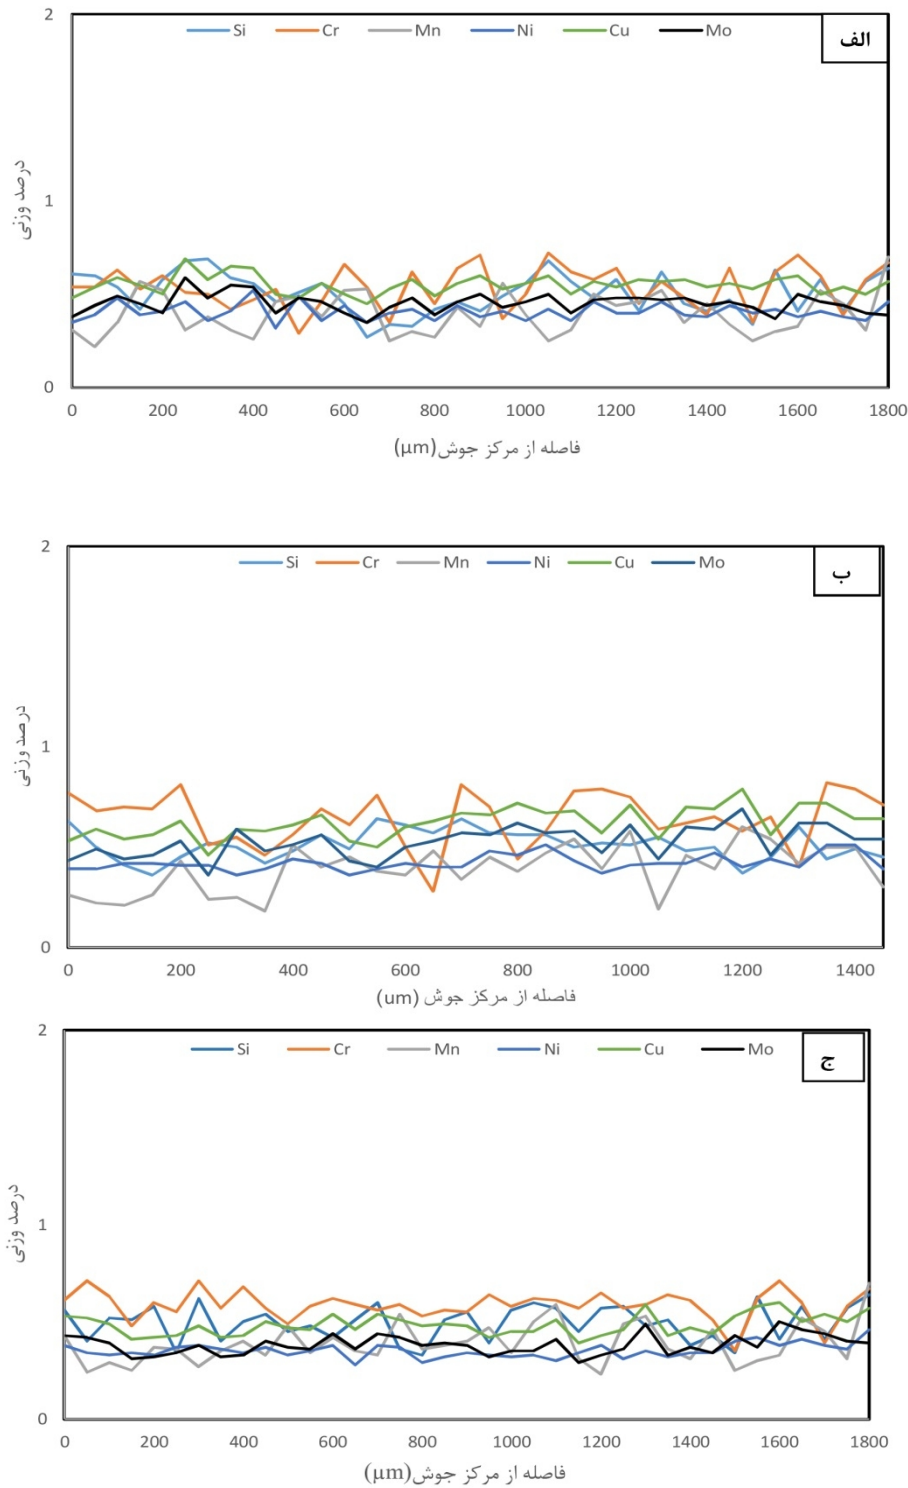
شکل 6- نتایج آنالیز EDS الف - نمونه LW10 ب - نمونه LW11 ج - نمونه LW12.

با بررسی نتایج طیف سنجی پراش انرژی پرتو ایکس که به صورت خطی در عرض ناحیه جوش نمونه‌های جوشکاری لیزری شده انجام گرفته است، مطابق شکل (6) مشخص شد که با توجه به تغییرات یکنواخت خطوط مربوط به درصد وزنی هر عنصر و عدم تغییر چشمگیر در روند این خطوط، در حین جوشکاری لیزری هیچ‌گونه تغییراتی در توزیع عناصر آلیاژی در نمونه‌ها رخ نداده، جدایش عناصر آلیاژی مشاهده نمی‌شود. تمرکز حرارتی بالای پرتو لیزر و سرعت انجماد بالا در جوشکاری لیزری، منجر به ایجاد ریزساختار مارتنزیتی و در نتیجه آن عدم زمان کافی برای نفوذ عناصر آلیاژی و عدم تغییر موضعی ترکیب شیمیایی شده و با توجه به دلایل ذکر شده جدایش عناصر آلیاژی مشاهده نشده است.
