# Investigation of the effect of pulse frequency in gas tungsten arc welding (GTAW) of IN738LC nickel-based superalloy

R. Sahihi, S. M. A. Boutorabi, R. Ashiri\*

School of Metallurgy and Materials Engineering, Iran.

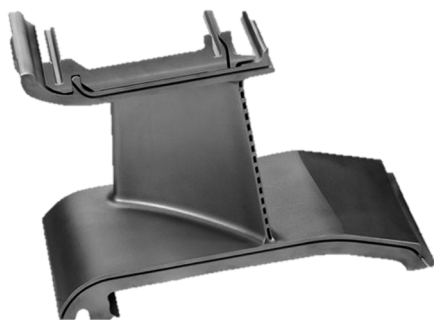
شکل 1- پره ثابت از جنس سوپرآلیاژ IN738LC مربوط به توربین گازی مدل MGT-70.

در این پژوهش قطعات مورد نیاز از قسمت شروود مربوط به پره ثابت توربین گازی MGT-70 تهیه گردید، شکل (1) اشاره به ناحیه ای دارد که قطعات مورد نیاز از آن تهیه شده اند. جدول (1) نیز مربوط به ترکیب شیمیایی فلز پایه و فلز پرکننده بر حسب درصد وزنی می باشد. عملیات حرارتی پیش از جوشکاری در دمای 1180 درجه سانتیگراد به مدت 4 ساعت بر روی این قطعات اعمال گردید. فرایند جوشکاری در این تحقیق توسط دستگاه فرونیوس مدل Magic wave3000 با گاز محافظ آرگون با نرخ جریان 15 لیتر بر دقیقه صورت گرفت.

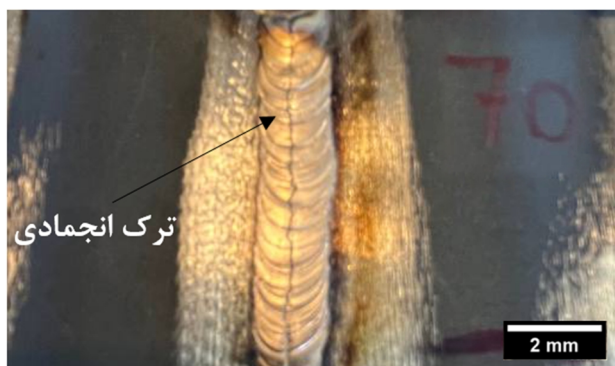
شکل 2- ترک انجمادی در نمونه با جریان 70 آمپر.

نتایج حاصل نشان داد که نمونه جوشکاری شده با جریان 70 آمپر به دلیل حرارت ورودی بسیار زیاد، دچار ترک‌های انجمادی گسترده در طول خط جوش گردید. در واقع به سبب حجم مذاب زیاد، تنش انقباضی زیادی به ساختار فلز جوش وارد شده است که موجب تشکیل ترک انجمادی در این نمونه شده است. شکل (2) مربوط به این جریان می‌باشد.

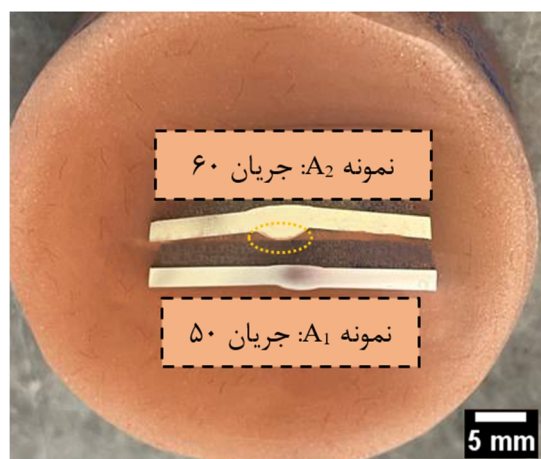
شکل 3- مقطع عرضی نمونه های A1، A2.

نمونه حاصل از جریان 60 آمپر نیز به دلیل حرارت ورودی بالاتر نسبت به جریان 50 آمپر، دچار اعوجاج شد. همچنین همان‌طور که در شکل (3) نشان داده شده، در ریشه جوش نیز ما شاهد نفوذ بیش از حد در ریشه جوش هستیم که نشان دهنده حرارت ورودی بیش از حد می‌باشد.
