# The dissimilar joint of AISI 316L austenitic stainless steel to 5083 aluminum alloy by friction stir welding and investigation of its microstructure and mechanical properties

M.R Borhani\*

Faculty of Material & Manufacturing Technologies, Malek Ashtar University of Technology.

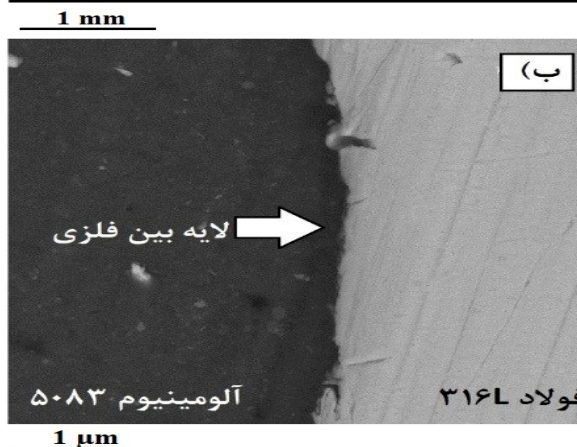
شکل 11- تصویر میکروسکوپی الکترونی روبشی الف - منطقه اغتشاشی نمونه جوشکاری شده با سرعت چرخش 250 دور در دقیقه و سرعت پیشروی 25 میلی متر بر دقیقه و ب - منطقه مشخص شده با دایره قرمز در شکل الف با بزرگنمایی بیشتر.

در شکل (10) ریزساختار قسمتی از ناحیه اغتشاشی نمونه جوشکاری شده با سرعت چرخش 250 دور در دقیقه و سرعت پیشروی 25 میلی‌متر در دقیقه را نشان می‌دهد. در منطقه اغتشاشی این نمونه به دلیل حرارت ورودی کم، سیلان مواد به گونه مؤثر رخ نداده است و در نتیجه عیب تونل به وجود آمده است. با توجه به پژوهش ایلانگوان و همکاران [23]، عیب تونل به دلیل هندسه نامناسب ابزار، سرعت پیشروی بالا و یا سرعت چرخش کم رخ می‌دهد. ریزساختار منطقه اغتشاشی نمونه‌های جوشکاری شده با سرعت چرخش 250 دور در دقیقه و سرعت‌های پیشروی به ترتیب برابر با 16، 20 و 25 میلی‌متر بر دقیقه در شکل (11-الف الی 11-ج) نشان داده شده است. در شکل (11-الف)، تصویر میکروسکوپی الکترونی روبشی از نمونه جوشکاری شده با سرعت چرخش 250 دور در دقیقه و سرعت پیشروی 25 میلی‌متر بر دقیقه آورده شده است. قسمتی از فصل مشترک اتصال که با دایره قرمز رنگ مشخص شده، نیز در شکل (11-ب) نشان داده شده است.
