# The dissimilar joint of AISI 316L austenitic stainless steel to 5083 aluminum alloy by friction stir welding and investigation of its microstructure and mechanical properties

M.R Borhani\*

Faculty of Material & Manufacturing Technologies, Malek Ashtar University of Technology.

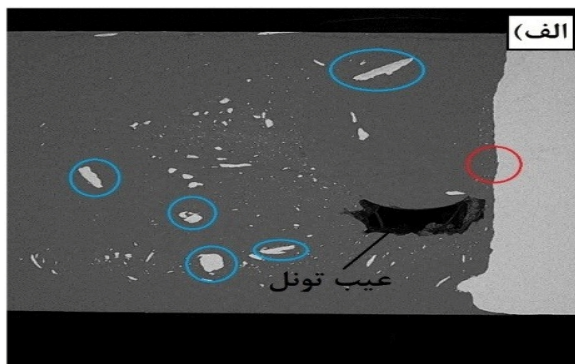
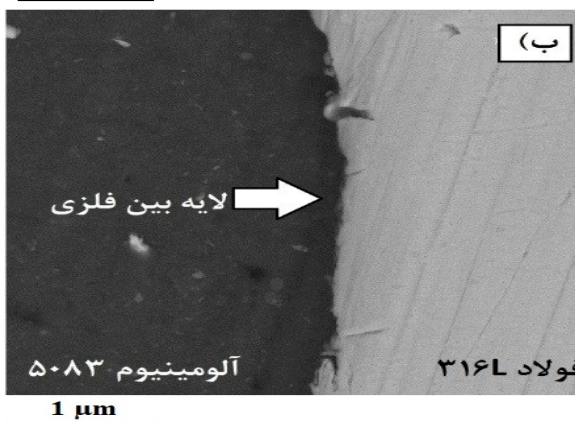
شکل 11- تصویر میکروسکوپی الکترونی روبشی الف - منطقه اغتشاشی نمونه جوشکاری شده با سرعت چرخش 250 دور در دقیقه و سرعت پیشروی 25 میلی متر بر دقیقه و ب - منطقه مشخص شده با دایره قرمز در شکل الف با بزرگنمایی بیشتر.

در شکل (10) ریزساختار قسمتی از ناحیه اغتشاشی نمونه جوشکاری شده با سرعت چرخش 250 دور در دقیقه و سرعت پیشروی 25 میلی‌متر در دقیقه را نشان می‌دهد. در منطقه اغتشاشی این نمونه به دلیل حرارت ورودی کم، سیلان مواد به گونه مؤثر رخ نداده است و در نتیجه عیب تونل به وجود آمده است. با توجه به پژوهش ایلانگوان و همکاران [23]، عیب تونل به دلیل هندسه نامناسب ابزار، سرعت پیشروی بالا و یا سرعت چرخش کم رخ می‌دهد. ریزساختار منطقه اغتشاشی نمونه‌های جوشکاری شده با سرعت چرخش 250 دور در دقیقه و سرعت‌های پیشروی به ترتیب برابر با 16، 20 و 25 میلی‌متر بر دقیقه در شکل (11-الف الی 11-ج) نشان داده شده است. در شکل (11-الف)، تصویر میکروسکوپی الکترونی روبشی از نمونه جوشکاری شده با سرعت چرخش 250 دور در دقیقه و سرعت پیشروی 25 میلی‌متر بر دقیقه آورده شده است. قسمتی از فصل مشترک اتصال که با دایره قرمز رنگ مشخص شده، نیز در شکل (11-ب) نشان داده شده است.

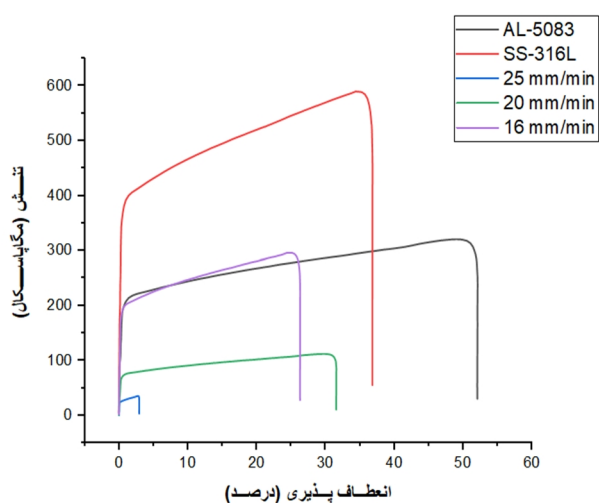
شکل 13- نمودار تنش-کرنش فلزات پایه و نمونه‌های جوشکاری شده.

شکل (12) تصویر نمونه‌های کشش عرضی از مقطع جوش را نشان می‌دهد. نمودار تنش- کرنش نمونه‌های جوشکاری شده با سرعت‌های پیشروی 16، 20 و 25 میلی‌متر بر دقیقه در شکل (13) آورده شده است. با توجه به شکل (13)، مشخص است که استحکام نهایی تمامی نمونه‌ها از هر دو فلز پایه فولاد زنگ‌نزن 316L و آلومینیوم 5083 کمتر است. به علاوه نمونه جوشکاری شده با سرعت پیشروی 16 میلی‌متر بر دقیقه با

استحکام کششی برابر با 298 MPa و انعطاف پذیری 26 درصد از منطقه HAZ سمت پیشران (آلیاژ آلومینیوم) و نمونه جوشکاری شده با سرعت پیشروی 20 میلی متر بر دقیقه با استحکام کششی برابر با 110 MPa و انعطاف پذیری 32 درصد درست از نزدیکی فصل مشترک جوش و از سمت پیشران شکسته شده است. با این حال، نمونه جوشکاری شده با سرعت پیشروی 25 میلی متر بر دقیقه با استحکام کششی برابر با 35 MPa و انعطاف پذیری 3 درصد از فصل مشترک دو آلیاژ گسیخته شده است.

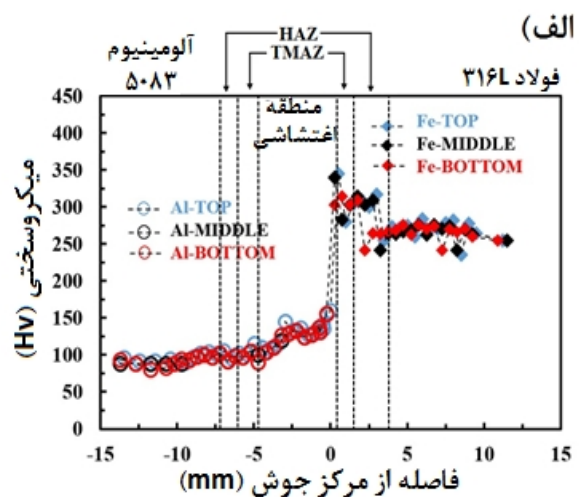
شکل 14- پروفیل سختی مقطع جوش در سه سطح بالا، وسط و پایین در نمونه جوشکاری شده با سرعت چرخش 250 دور در دقیقه و سرعت پیشروی الف - 16 و ب - 20 میلی‌متر در دقیقه.

برای ارزیابی تغییرات سختی در مقطع اتصال از آزمون سختی سنجی ویکرز استفاده شد. پروفیل سختی نمونه‌های جوشکاری شده با سرعت چرخش 250 دور در دقیقه و سرعت پیشروی 16 و 20 میلی‌متر بر دقیقه در شکل (14) آورده شده است. با مقایسه شکل (14-الف و 14-ب) مشخص می‌شود که شکل کلی نمودار در هر دو نمونه تقریباً یکسان است. در سمت پسران (فولاد زنگ‌نزن 316L)، تغییرات سختی از فلز پایه تا فصل مشترک اتصال بسیار ملایم است. در قسمت HAZ و TMAZ سمت پسران، سختی به آرامی افزایش یافته است. این افزایش در میزان سختی به دلیل کرنش سختی و ریز شدن دانه‌ها در این ناحیه از اتصال است. ریز شدن دانه‌ها در این منطقه در شکل (9)، به وضوح مشاهده می‌شود. با مقایسه نمودار شکل (14-الف و 14-ب) ملاحظه می‌شود که با کاهش سرعت پیشروی ابزار، متوسط سختی منطقه HAZ و TMAZ پسران افزایش یافته است. این امر به دلیل آن است که با کاهش سرعت پیشروی (افزایش  $w/v$ )، در این نواحی اغتشاش بیشتری رخ داده است؛ بنابراین اندازه دانه‌ها به میزان بیشتری کاهش پیدا کرده و در نتیجه طبق رابطه معروف هال-پچ [27]، سختی و استحکام افزایش یافته است. با مشاهده نمودار شکل (14-الف و 14-ب) ملاحظه می‌شود که ماکزیمم مقدار سختی مربوط به

مقایسه شکل‌های (14-الف و 14-ب)، ملاحظه شد که با کاهش سرعت پیشروی ابزار از 20 به 16 میلی‌متر بر دقیقه، روند تغییرات در پروفیل سختی ملایم‌تر شده است. در منطقه اغتشاشی شکل (14-الف)، پروفیل سختی نوسان زیادی به خود گرفته است. از آنجاکه در روش سختی سنجی ویکرز، فرورونده نقطه اثر ناچیزی بر جای می‌گذارد، بنابراین پروفیل سختی حاصل شدیداً تحت تأثیر ناهمگونی‌های ساختاری است. به دلیل آنکه با کاهش سرعت پیشروی توزیع ذرات فولاد در منطقه کامپوزیتی همگن‌تر شده، پروفیل سختی حاصل نیز دچار نوسانات کمتری شده است.
