The dissimilar joint of AISI 316L austenitic stainless steel to 5083 aluminum alloy by friction stir welding and investigation of its microstructure and mechanical properties

M.R Borhani*

Faculty of Material & Manufacturing Technologies, Malek Ashtar University of Technology.

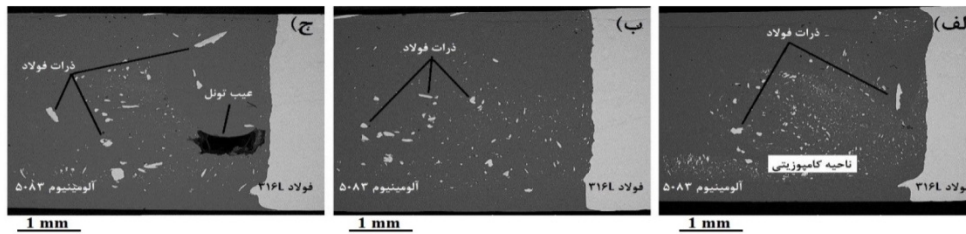
ذرات		ذرات		ذرات		زمینه	
ج		ب		الف			
۶۴	۶۴	۶۴٫۴	Fe	۹۳٫۴	Al		
۲٫۲	۲٫۲	۲٫۲	Mn	۴٫۷	Mg		
۰٫۹	۰٫۸	۰٫۸	Si	۰٫۷	Mn		
۱۶	۱۶٫۳	۱۶	Cr	۰٫۵	Si		
۱۴٫۲	۱۴	۱۴	Ni	۰٫۳	Zn		
۲٫۷	۲٫۷	۲٫۶	Mo	۰٫۴	Fe

شکل 4- تصویر میکروسکوپی الکترونی روبشی و آنالیز طیف سنجی پراش انرژی از مقطع جوش در سرعت چرخش 250 دور در دقیقه و سرعت پیشروی الف- 16، ب- 20 و ج- 25 میلی‌متر بر دقیقه.

با بررسی شکل‌های (4-الف تا 4-ج) ملاحظه می‌شود با افزایش سرعت پیشروی ابزار سه پدیده رخ داده است؛ اولاً، تعداد ذرات فولادی کاهش یافته، دوماً، حجم آن‌ها افزایش یافته و ثالثاً توزیع آن‌ها ناهمگن‌تر شده است. با دقت در شکل (4-ج) ملاحظه می‌شود که در قسمت پیش‌ران (آلیاژ آلومینیوم) در منطقه اغتشاشی عیب تونل به وجود آمده است. با توجه به منابع این عیب در اثر انتخاب نادرست پارامترهای جوشکاری مانند سرعت پیشروی زیاد یا سرعت چرخش کم به وجود می‌آید [10-13].

در شکل (4) تصویر میکروسکوپی الکترونی روبشی مقطع جوش نمونه‌های جوشکاری شده با سرعت چرخش 250 دور در دقیقه و سرعت پیشروی 16، 20 و 25 میلی‌متر بر دقیقه آورده شده است. با توجه به نتایج آنالیز طیف سنجی انرژی، فصل مشترک بین آلیاژ آلومینیوم 5083 (تیره‌رنگ) و فولاد 316L (به رنگ روشن)، تقریباً به صورت یک خط صاف و عمودی است.

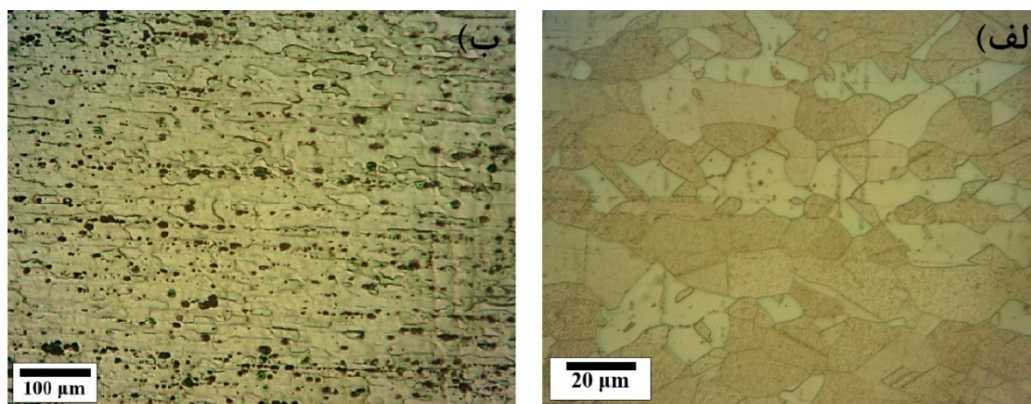
شکل 5- تصویر میکروسکوپی نوری ریزساختار فلز پایه الف - فولاد زنگ‌نزن 316L و ب- آلیاژ آلومینیوم 5083.

در شکل (5-الف و 5-ب)، به ترتیب ریزساختار فلز پایه فولاد زنگ‌نزن 316L و آلومینیوم 5083، نشان داده شده است. همان‌طور که ملاحظه می‌شود، فولاد زنگ‌نزن شامل دانه‌های هم‌محور با اندازه متوسط 25 میکرومتر است. از سوی دیگر ریزساختار آلیاژ آلومینیوم 5083 شامل دانه‌های کشیده شده با طول قطر در حدود 80 تا 150 میکرومتر است. ریزساختار منطقه متأثر از حرارت (HAZ)، سمت پسران (فولاد 316L)، در شکل (6-ب) نشان داده شده است. در این منطقه اندازه دانه اندکی افزایش پیدا کرده است. با مقایسه شکل (6-الف و 6-ب)، ملاحظه می‌شود مورفولوژی دانه‌ها در این منطقه، تغییر کرده است. در شکل (6-الف)، دانه‌ها به صورت هم‌محور است و تقریباً در تمام ریزساختار، زاویه مرز دانه حدود 120 درجه است. با بررسی شکل (6-الف) مشخص می‌شود که در برخی نقاط زاویه مرز دانه‌ها تغییر کرده و دانه‌ها شکل نامنظمی به خود گرفته‌اند.

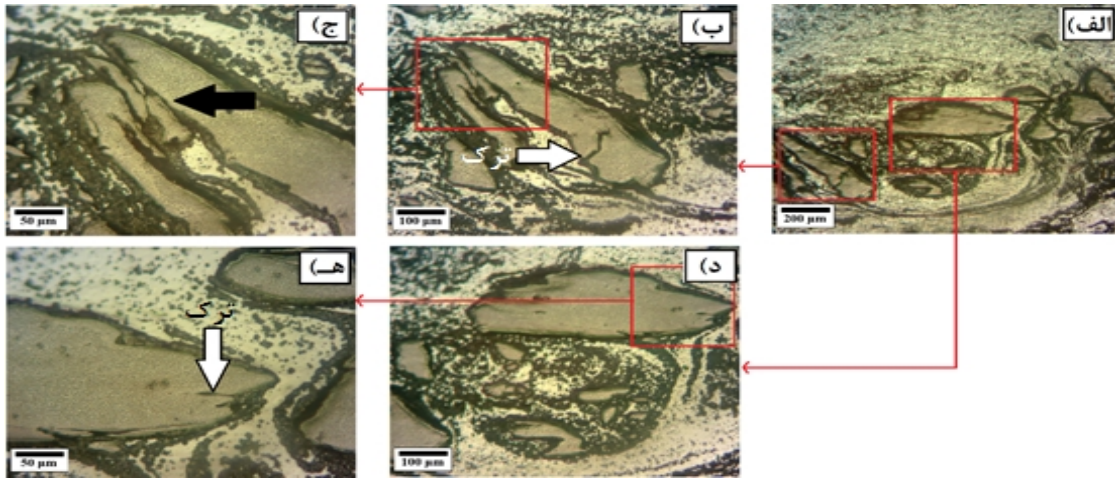
شکل 7- تصویر میکروسکوپی نوری ریزساختار منطقه کامپوزیتی نمونه جوشکاری شده با سرعت چرخش 250 دور در دقیقه و سرعت پیشروی 20 میلی متر بر دقیقه الف- قسمتی از منطقه اغتشاشی، ب-ه- تصاویر منظر با بزرگنمایی بالاتر.

در شکل (7)، قسمتی از ریزساختار منطقه اغتشاشی (منطقه کامپوزیتی) نمونه با سرعت چرخش 250 دور در دقیقه و سرعت پیشروی 20 میلی‌متر بر دقیقه آورده شده است. همان‌طور که در شکل (7-الف) ملاحظه می‌شود ذرات فولادی در اندازه و اشکال مختلف در ساختار توزیع شده‌اند. از مشاهده

این ذرات چندین نکته دریافت می‌شود؛ اولاً شکل ذرات نامنظم است. این به معنای آن است که ذرات فولادی به همان شکلی که از فصل مشترک جدا شده‌اند وارد منطقه اغتشاش شده‌اند و چرخش ابزار نتوانسته شکل آن‌ها را تغییر دهد. دوماً چنانچه هندسه این ذرات پس از جدا شدن از فصل مشترک تغییر کرده باشد، به احتمال زیاد به واسطه ایجاد ترک در آن‌ها و سپس اشاعه ترک در اثر نیروی حاصل از چرخش پین بوده است.

شکل (7-ب و 7-ه) تایید کننده این ادعا است. (ترک‌های مویی با پیکان‌های سفید مشخص شده‌اند). نکته سومی که از تمامی تصاویر دریافت می‌شود آن است که این ذرات در جهت سیلان زمینه آلومینیومی آرایش پیدا کرده‌اند. این امر به آن دلیل رخ می‌دهد که ذرات فولادی می‌بایست خود را به گونه‌ای آرایش دهند که کمترین مقاومت در برابر سیلان ماده (آلیاژ آلومینیوم) ایجاد شود.

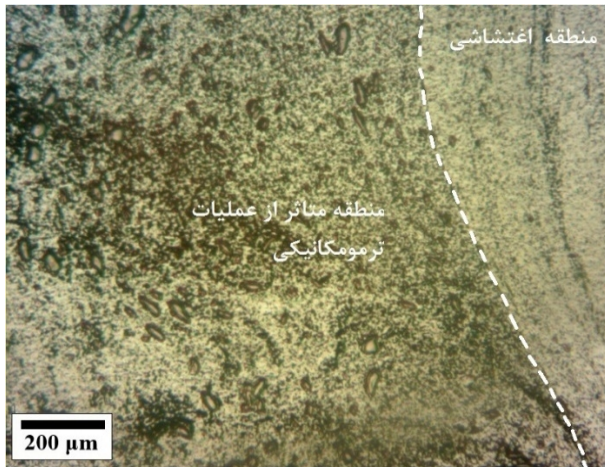
شکل 8- تصویر میکروسکوپی نوری ریزساختار منطقه متأثر از عملیات ترمومکانیکی (TMAZ) نمونه جوشکاری شده با سرعت چرخش 250 دور در دقیقه و سرعت پیشروی 16 میلی متر بر دقیقه.

در شکل (8)، ریزساختار منطقه متأثر از عملیات ترمومکانیکی (TMAZ)، نمونه با سرعت چرخش 250 دور در دقیقه و سرعت پیشروی 16 میلی متر بر دقیقه، نشان داده شده است. (مرز بین منطقه اغتشاشی و منطقه TMAZ توسط خط چین نشان داده شده است) ریزساختار ناحیه TMAZ شامل ذرات ریز (در حد 20 میکرومتر) فولادی است که در جهت سیلان ماده آرایش یافته‌اند. نرخ کرنش در این ناحیه بالاست، ولی سیکل دمایی به گونه‌ای نیست که بتواند منجر به تبلور مجدد

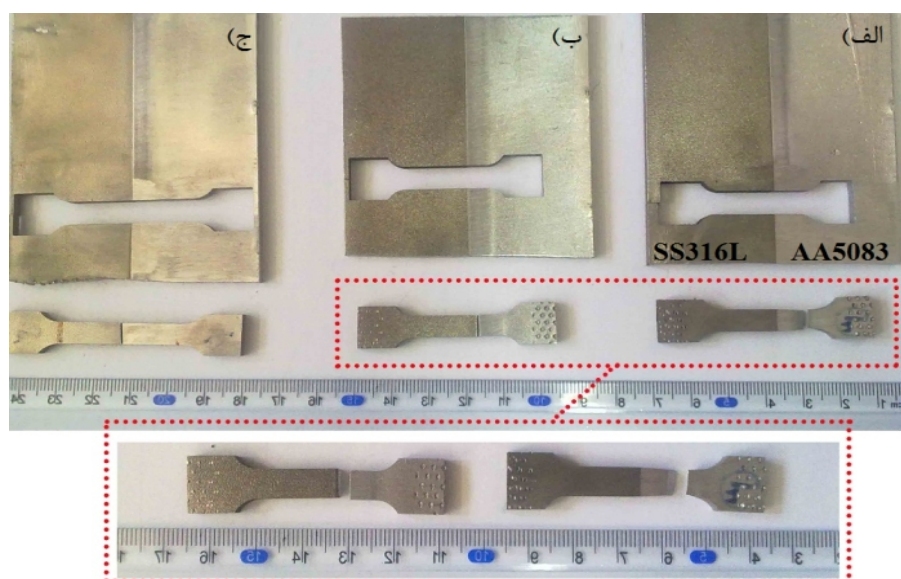
شکل 12- نمونه‌های کشش ایجادشده از جوش اصطکاکی اغتشاشی غیرهمجنس فولاد زنگ‌نزن 316L و آلومینیوم 5083 ایجادشده با سرعت چرخش 250 دور در دقیقه و سرعت پیشروی: الف- 16، ب- 20 و ج- 25 میلی‌متر بر دقیقه.

شکل (12) تصویر نمونه‌های کشش عرضی از مقطع جوش را نشان می‌دهد. نمودار تنش-کرنش نمونه‌های جوشکاری شده با سرعت‌های پیشروی 16، 20 و 25 میلی‌متر بر دقیقه در شکل (13) آورده شده است. با توجه به شکل (13)، مشخص است که استحکام نهایی تمامی نمونه‌ها از هر دو فلز پایه فولاد زنگ‌نزن 316L و آلومینیوم 5083 کمتر است. به علاوه نمونه جوشکاری شده با سرعت پیشروی 16 میلی‌متر بر دقیقه با

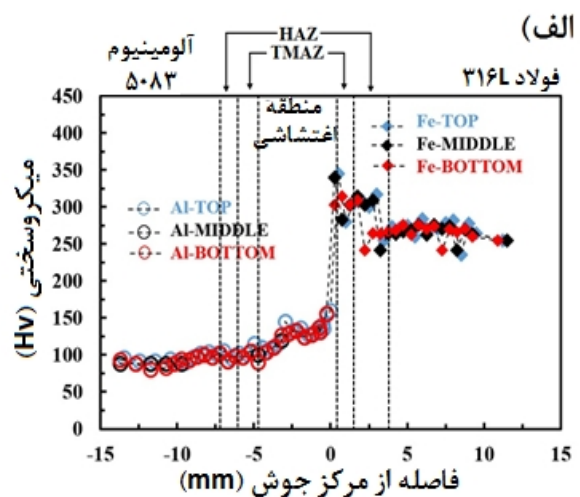
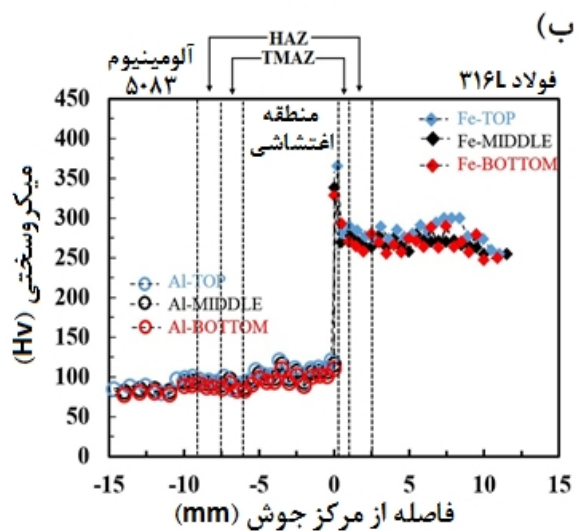
شکل 14- پروفیل سختی مقطع جوش در سه سطح بالا، وسط و پایین در نمونه جوشکاری شده با سرعت چرخش 250 دور در دقیقه و سرعت پیشروی الف - 16 و ب - 20 میلی‌متر در دقیقه.

برای ارزیابی تغییرات سختی در مقطع اتصال از آزمون سختی‌سنجی ویکرز استفاده شد. پروفیل سختی نمونه‌های جوشکاری شده با سرعت چرخش 250 دور در دقیقه و سرعت پیشروی 16 و 20 میلی‌متر بر دقیقه در شکل (14) آورده شده است. با مقایسه شکل (14-الف و 14-ب) مشخص می‌شود که شکل کلی نمودار در هر دو نمونه تقریباً یکسان است. در سمت پسران (فولاد زنگ‌نزن 316L)، تغییرات سختی از فلز پایه تا فصل مشترک اتصال بسیار ملایم است. در قسمت HAZ و TMAZ سمت پسران، سختی به آرامی افزایش یافته است. این افزایش در میزان سختی به دلیل کرنش سختی و ریز شدن دانه‌ها در این ناحیه از اتصال است. ریز شدن دانه‌ها در این منطقه در شکل (9)، به وضوح مشاهده می‌شود. با مقایسه نمودار شکل (14-الف و 14-ب) ملاحظه می‌شود که با کاهش سرعت پیشروی ابزار، متوسط سختی منطقه HAZ و TMAZ پسران افزایش یافته است. این امر به دلیل آن است که با کاهش سرعت پیشروی (افزایش w/v)، در این نواحی اغتشاش بیشتری رخ داده است؛ بنابراین اندازه دانه‌ها به میزان بیشتری کاهش پیدا کرده و در نتیجه طبق رابطه معروف هال-پیچ [27]، سختی و استحکام افزایش یافته است. با مشاهده نمودار شکل (14-الف و 14-ب) ملاحظه می‌شود که ماکزیمم مقدار سختی مربوط به

مقایسه شکل‌های (14-الف و 14-ب)، ملاحظه شد که با کاهش سرعت پیشروی ابزار از 20 به 16 میلی‌متر بر دقیقه، روند تغییرات در پروفیل سختی ملایم‌تر شده است. در منطقه اغتشاشی شکل (14-الف)، پروفیل سختی نوسان زیادی به خود گرفته است. از آنجاکه در روش سختی سنجی ویکرز، فرورونده نقطه اثر ناچیزی بر جای می‌گذارد، بنابراین پروفیل سختی حاصل شدیداً تحت تأثیر ناهمگونی‌های ساختاری است. به دلیل آنکه با کاهش سرعت پیشروی توزیع ذرات فولاد در منطقه کامپوزیتی همگن‌تر شده، پروفیل سختی حاصل نیز دچار نوسانات کمتری شده است.
