# An experimental study on surface groove repair in pure magnesium using surface friction stir processing

This study experimentally investigates the repair of surface grooves on pure magnesium samples using the surface friction stir processing (SFSP). Grooves with depths of 0.5, 1, and 1.5 mm were created and subsequently repaired under constant parameters of 1400 rpm rotational speed and 40 mm/min travel speed. The results revealed that the stir zone (SZ) exhibited fine equiaxed grains due to complete dynamic recrystallization, leading to significant improvements in tensile strength and hardness compared to the base metal. The highest ultimate tensile strength of 66.1 MPa and hardness of 60 HV were achieved in the 1 mm groove sample. Additionally, partial dynamic recrystallization was observed in the thermo-mechanically affected zone (TMAZ), and complete elimination of grooves was confirmed in all samples. These findings demonstrate that the SFSP is highly effective for localized repair and enhancement of mechanical properties in magnesium components, offering a promising solution to extend the service life of damaged magnesium parts.

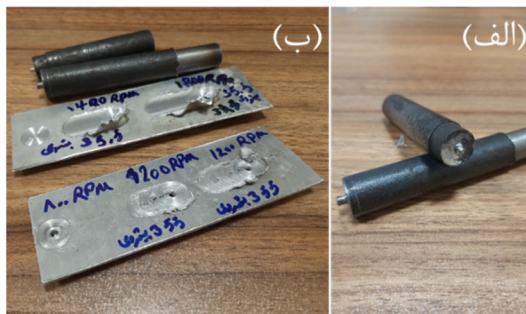
شکل 3- الف- ابزارهای مورد استفاده، ب- نمونه‌های اولیه تولید شده برای بهینه‌سازی پارامترها.

عملیات ترمیم با استفاده از عملیات سطحی اصطکاکی اغتشاشی انجام شد. ابزار مورد استفاده از جنس فولاد ابزار گرم‌کار بوده و دارای پین استوانه‌ای بدون شیب با طول ثابت متناسب با عمق شیارها بود. قطر شانه ابزار 18 میلی‌متر و قطر پین 6 میلی‌متر انتخاب گردید. تمامی نمونه‌ها تحت شرایط یکسان از نظر سرعت چرخش ابزار (1400 دور بر دقیقه) و سرعت پیشروی (40 میلی‌متر بر دقیقه) تحت عملیات سطحی اصطکاکی اغتشاشی

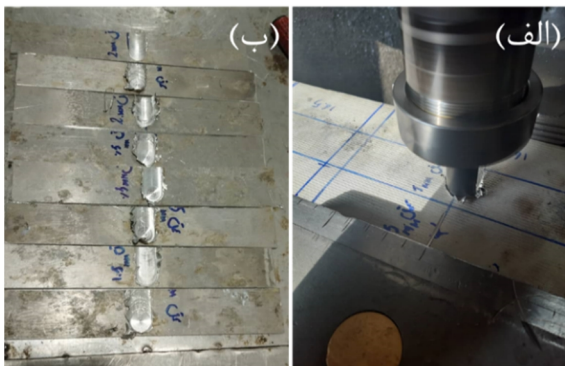
شکل 4- الف فرایند ترمیم و ب- نمونه‌های ترمیم شده.

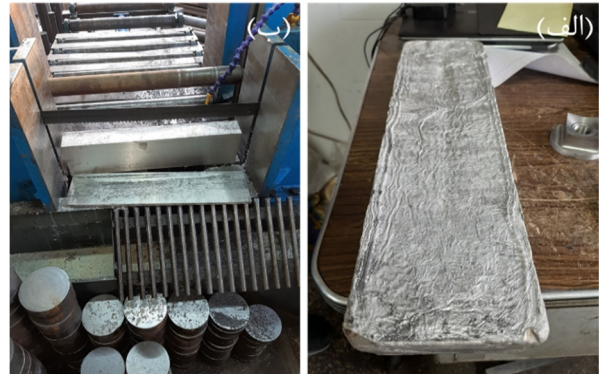
شکل 1- الف- شمش منیزیم خریداری شده و ب- برش شمش به صورت ورق به وسیله اره لنگ.

تجربی ماشین‌کاری شدند (شکل 1). لازم به ذکر است که به دلیل ماهیت ریخته‌گری، فلزپایه دارای دانه‌های درشت اولیه بود که اثر قابل توجهی بر نتایج ریزساختاری و مکانیکی نهایی دارد.

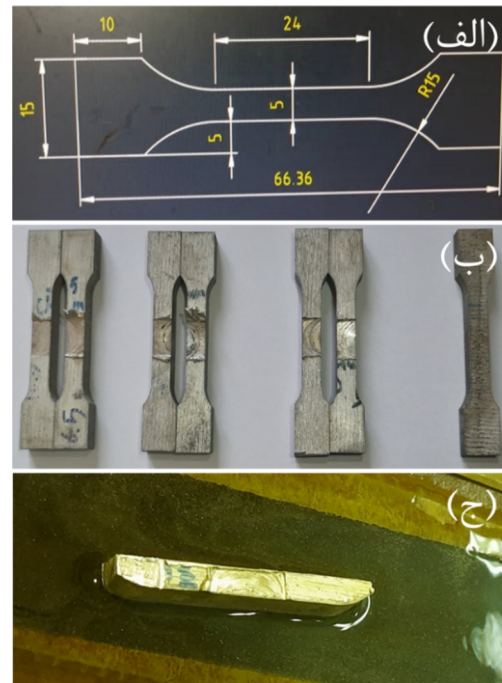
شکل 6- الف - شماتیک نمونه تست کشش، ب - تصویر نمونه‌های تست کشش و ج - نمونه متالوگرافی.

برای ارزیابی خواص مکانیکی، آزمون کشش تک‌محوره مطابق با استاندارد نشان داده در شکل (6)، روی نمونه‌های ترمیم‌شده و نمونه شاهد (فلزی پایه) انجام شد. همچنین، آزمون سختی سنجی ویکرز روی ناحیه هم‌زده هر نمونه انجام گردید تا میزان سختی نهایی پس از ترمیم بررسی شود. داده‌های حاصل از این

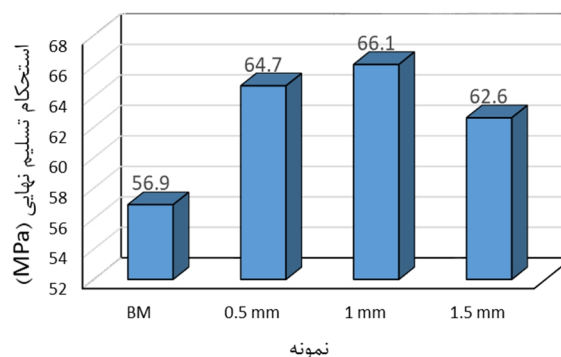
شکل 13- مقایسه UTS فلز پایه و نمونه های ترمیم شده با شیارهای مختلف.

در تمامی نمونه‌های ترمیم‌شده بالاتر از فلز پایه ثبت شد. درحالی‌که فلز پایه دارای استحکام کششی حدود 56/9 مگاپاسکال بود، این مقدار در نمونه با شیار 0/5 میلی‌متر به 64/7 مگاپاسکال رسید. بیشترین UTS مربوط به نمونه دارای شیار 1 میلی‌متری بود که به 66/1 مگاپاسکال افزایش یافت، که نشان‌دهنده اثربخشی بالای فرایند در ایجاد ساختاری ریزدانه و یکنواخت است. در نمونه با شیار 1/5 میلی‌متری، استحکام کششی نهایی با اندکی کاهش به 62/6 مگاپاسکال رسید که می‌تواند به افزایش حجم ماده تحت فرایند و کاهش کیفیت جریان مواد نسبت داده شود.

- بیشینه استحکام کششی و کرنش شکست مربوط به نمونه با شیار 1 میلی‌متر بوده که افزایش قابل توجهی نسبت به فلزپایه نشان می‌دهد، به طوری که UTS از 56/9 مگاپاسکال در فلزپایه به 66/1 مگاپاسکال در این نمونه افزایش یافت.

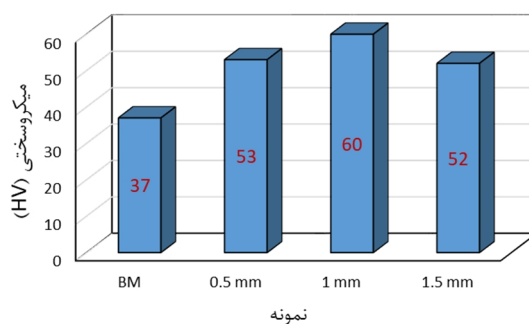
شکل 15- مقایسه سختی فلز پایه و ناحیه SZ در نمونه های ترمیم شده با شیارهای مختلف.

آزمون سختی ویکرز به منظور بررسی خواص مکانیکی موضعی در ناحیه همزده، اطلاعات تکمیلی درباره تغییرات ساختاری حاصل از فرایند عملیات سطحی اصطکاکی اغتشاشی ارائه داد که در شکل (15) نشان داده است. مقدار سختی فلزپایه در حدود 37 ویکرز ثبت شد که با توجه به ساختار دانه‌های درشت اولیه، قابل انتظار است. پس از اعمال فرایند ترمیم، افزایش قابل توجهی در سختی مشاهده شد که مستقیماً به ریزدانه شدن ساختار در ناحیه SZ نسبت داده می‌شود.

به محدود شدن ناحیه مؤثر فرایند شده است. کاهش سختی در نمونه دارای شیار 1/5 میلی متری (52 ویکرز) را نیز می توان به کاهش کیفیت جریان ماده و احتمال بروز نواحی ناقص در DRX نسبت داد.

بیشترین مقدار سختی در نمونه با شیار 1 میلی متر مشاهده شد (60 ویکرز)، که همراستا با بیشترین استحکام کششی اندازه گیری شده است. در این نمونه، ساختار کاملاً ریزدانه، هم محور و یکنواخت تشکیل شده بود که نشان دهنده تبلور مجدد دینامیکی کامل و توزیع کرنش مناسب است. نمونه دارای شیار 0/5 میلی متری، با سختی متوسط 53 ویکرز، نشان می دهد که با وجود بهبود نسبت به فلز پایه، احتمالاً عمق کم شیار منجر
