# Investigation of the effect of pulse frequency in gas tungsten arc welding (GTAW) of IN738LC nickel-based superalloy

**R. Sahihi, S. M. A. Boutorabi, R. Ashiri\***

School of Metallurgy and Materials Engineering, Iran.

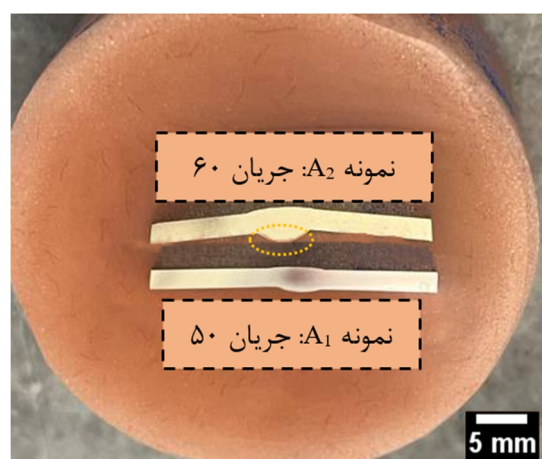
شکل 3- مقطع عرضی نمونه های A1، A2.

نمونه حاصل از جریان 60 آمپر نیز به دلیل حرارت ورودی بالاتر نسبت به جریان 50 آمپر، دچار اعوجاج شد. همچنین همان‌طور که در شکل (3) نشان داده شده، در ریشه جوش نیز ما شاهد نفوذ بیش از حد در ریشه جوش هستیم که نشان دهنده حرارت ورودی بیش از حد می‌باشد.
