# Investigation of the effect of pulse frequency in gas tungsten arc welding (GTAW) of IN738LC nickel-based superalloy

R. Sahihi, S. M. A. Boutorabi, R. Ashiri\*

School of Metallurgy and Materials Engineering, Iran.

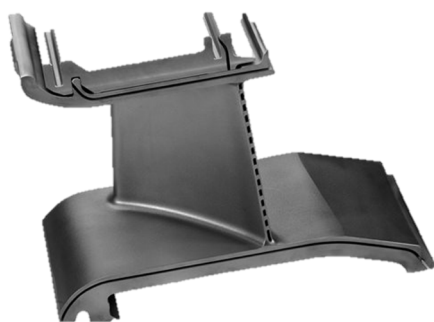
شکل 1- پره ثابت از جنس سوپرآلیاژ IN738LC مربوط به توربین گازی مدل MGT-70

در این پژوهش قطعات مورد نیاز از قسمت شروود مربوط به پره ثابت توربین گازی MGT-70 تهیه گردید، شکل (1) اشاره به ناحیه ای دارد که قطعات مورد نیاز از آن تهیه شده اند. جدول (1) نیز مربوط به ترکیب شیمیایی فلز پایه و فلز پرکننده بر حسب درصد وزنی می باشد. عملیات حرارتی پیش از جوشکاری در دمای 1180 درجه سانتیگراد به مدت 4 ساعت بر روی این قطعات اعمال گردید. فرایند جوشکاری در این تحقیق توسط دستگاه فرونیوس مدل Magic wave3000 با گاز محافظ آرگون با نرخ جریان 15 لیتر بر دقیقه صورت گرفت.

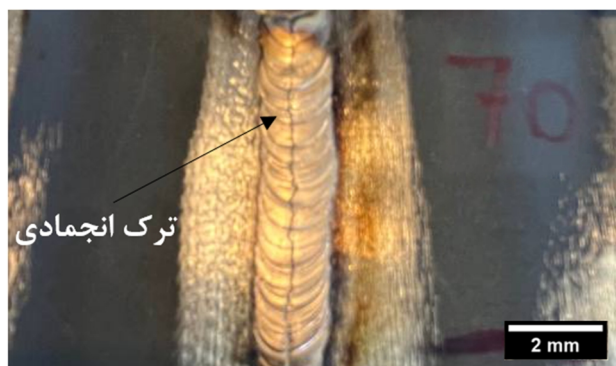
شکل 2- ترک انجمادی در نمونه با جریان 70 آمپر.

نتایج حاصل نشان داد که نمونه جوشکاری شده با جریان 70 آمپر به دلیل حرارت ورودی بسیار زیاد، دچار ترک‌های انجمادی گسترده در طول خط جوش گردید. در واقع به سبب حجم مذاب زیاد، تنش انقباضی زیادی به ساختار فلز جوش وارد شده است که موجب تشکیل ترک انجمادی در این نمونه شده است. شکل (2) مربوط به این جریان می‌باشد.

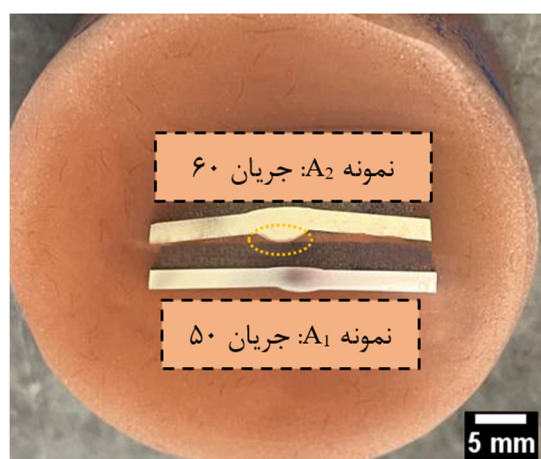
شکل 3- مقطع عرضی نمونه های A1, A2.

نمونه حاصل از جریان 60 آمپر نیز به دلیل حرارت ورودی بالاتر نسبت به جریان 50 آمپر، دچار اعوجاج شد. همچنین همان‌طور که در شکل (3) نشان داده شده، در ریشه جوش نیز ما شاهد نفوذ بیش از حد در ریشه جوش هستیم که نشان دهنده حرارت ورودی بیش از حد می‌باشد.

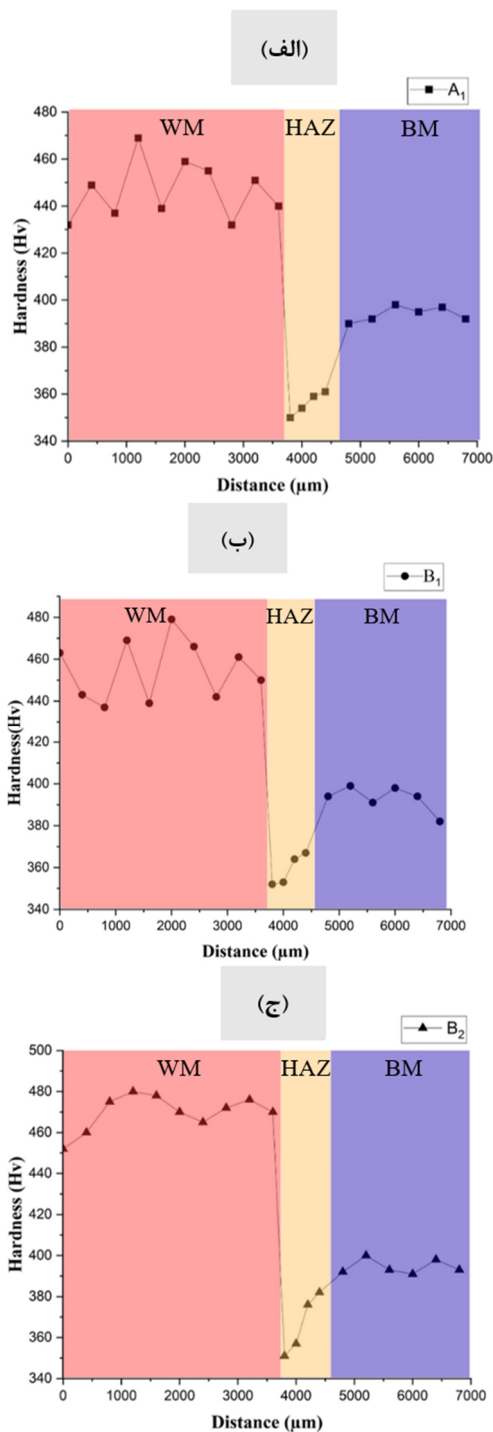
شکل 8- پروفیل سختی، الف- نمونه A<sub>1</sub>، ب- نمونه B<sub>1</sub> و ج- نمونه B<sub>2</sub>.

این پدیده منجر به تشکیل کاربدهای با درصد سطحی بالاتر در ساختار فلز جوش گردیده که می‌تواند به‌طور مستقیم بر رفتار سختی این نمونه‌ها اثرگذار باشد. علاوه بر این، آنالیز عناصر تشکیل‌دهنده رسوبات گاما پرایم نیز بیانگر کاهش مجموع درصد عناصر تشکیل‌دهنده از نمونه‌ی  $A_1$  به سمت  $B_2$  است. این موضوع زمینه‌ساز تشکیل رسوبات گاما پرایم با اندازه نسبتاً بزرگ‌تر در نمونه‌هایی با محتوای بالاتر این عناصر بوده که خود به‌عنوان عامل دیگری بر تغییرات سختی در فلز جوش عمل می‌کند [24]. بر اساس نتایج حاصل از آزمون سختی، میانگین سختی در ناحیه فلز جوش به ترتیب برابر است با:  $446/3$  ویکرز در نمونه  $A_1$ ،  $454/9$  ویکرز در نمونه  $B_1$  و  $469/8$  ویکرز در نمونه  $B_2$  این مقادیر به‌روشنی نشان می‌دهد که میانگین سختی فلز جوش از نمونه  $A_1$  تا  $B_2$  دارای روندی افزایشی است. همچنین، با بررسی پروفیل‌های سختی مشخص شد که در نمونه‌های  $A_1$  و  $B_1$  به دلیل وجود دندریت‌های ستونی و توزیع غیر یکنواخت کاربدها، توزیع سختی در فلز جوش ناهمگن است [25]. در مقابل، در نمونه  $B_2$  به به واسطه حضور دندریت‌های هم‌محور و توزیع یکنواخت‌تر کاربدها، توزیع سختی در فلز جوش به‌طور محسوسی همگن‌تر مشاهده گردید. شکل (8-الف الی 8-پ) مربوط به پروفیل سختی در نمونه‌های  $A_1$  تا  $B_2$  می‌باشد.
