# Experimental and numerical evaluation of groove depth effect on microstructural and mechanical behavior in repairing 7075 aluminum alloy by friction stir welding

In this study, the Friction Stir Welding process was employed to repair artificial cracks and grooves in 7075 aluminum alloy. Samples with different groove depths (0.5, 1, 1.5, and 2 mm) were prepared and evaluated through experimental tests, metallographic analysis, tensile testing, and numerical simulation using Abaqus software. The results showed that the Friction Stir Welding successfully repaired the defects without creating voids or surface irregularities. Microstructural observations in the stir zone revealed that dynamic recrystallization led to the formation of fine and homogeneous grains, resulting in improved hardness and tensile strength. The specimen with a 1 mm groove depth exhibited the best mechanical performance, with a maximum hardness of approximately 109 HV and the highest tensile strength among all samples. Conversely, samples with 0.5 and 2 mm groove depths showed void formation and reduced strength due to insufficient or excessive heat input and uneven material flow. Both experimental and simulati

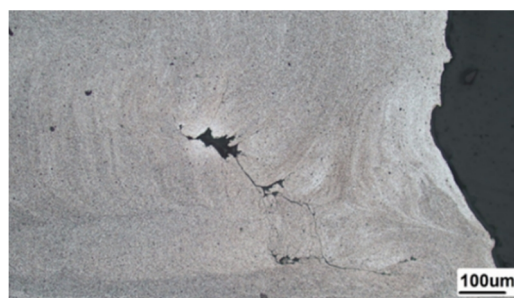
در نمونه‌های 0,5 و 2 میلی‌متر، تعدادی حفره ریز مشاهده شد (شکل‌های 23 و 24) که احتمالاً ناشی از جدایش موضعی ماده یا تهویه ناکامل حین اغتشاش است. این عیوب با کاهش استحکام کششی و تمرکز تنش در محل جوش مرتبط هستند [19-21].

شکل 23- حفره‌های قابل مشاهده در نمونه 0.5 میلی‌متری.

شکل 24- حفره‌های قابل مشاهده در نمونه 2 میلی‌متری.
