# Experimental and numerical evaluation of groove depth effect on microstructural and mechanical behavior in repairing 7075 aluminum alloy by friction stir welding

In this study, the Friction Stir Welding process was employed to repair artificial cracks and grooves in 7075 aluminum alloy. Samples with different groove depths (0.5, 1, 1.5, and 2 mm) were prepared and evaluated through experimental tests, metallographic analysis, tensile testing, and numerical simulation using Abaqus software. The results showed that the Friction Stir Welding successfully repaired the defects without creating voids or surface irregularities. Microstructural observations in the stir zone revealed that dynamic recrystallization led to the formation of fine and homogeneous grains, resulting in improved hardness and tensile strength. The specimen with a 1 mm groove depth exhibited the best mechanical performance, with a maximum hardness of approximately 109 HV and the highest tensile strength among all samples. Conversely, samples with 0.5 and 2 mm groove depths showed void formation and reduced strength due to insufficient or excessive heat input and uneven material flow. Both experimental and simulati

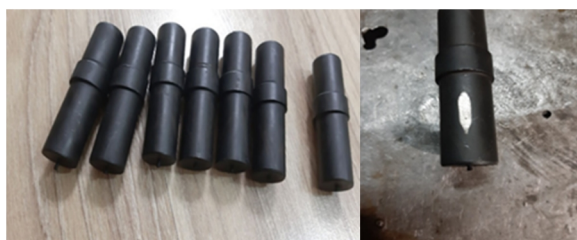
شکل 1- ابزارهای سخت‌کاری شده (52 راکول سی).

عمق‌های مختلف (0,5، 1، 1,5 و 2 میلی‌متر) ایجاد شدند. پس از آماده‌سازی، نمونه‌ها به دو گروه برای آزمون کشش و بررسی ریزساختار متالوگرافی تقسیم شدند. ابزارهای مورد استفاده از جنس فولاد گرم کار H13 انتخاب شدند که به دلیل مقاومت بالا در برابر دما و ساییش، کاربرد گسترده‌ای در فرایندهای جوشکاری آلومینیوم دارد [14]. این ابزارها مطابق طراحی اولیه تراشکاری و عملیات حرارتی شدند تا سختی آن‌ها به حدود 52 راکول C برسد، که در محدوده‌ی پیشنهادی (50 تا 56 راکول C) است (شکل 1).

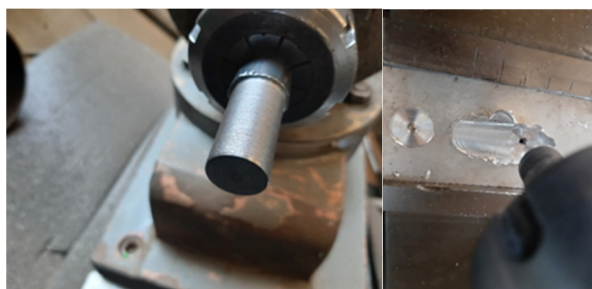
شکل 2- ابزار بدون پین جهت حذف حفره در انتهای جوشکاری.

یکی از چالش‌های فرایند FSW، باقی‌ماندن حفره ناشی از خروج پین ابزار در انتهای مسیر جوش است که می‌تواند منجر به تمرکز تنش و خوردگی موضعی شود. برای رفع این مشکل، ابزاری ویژه بدون پین طراحی و ساخته شد که دارای شانه تخت با شیارهای سطحی به عمق 0,5 میلی‌متر و قطر 18 میلی‌متر است. جنس این ابزار نیز فولاد H13 بوده و پس از عملیات حرارتی، سختی آن به 52 راکول C رسانده شد (شکل 2).

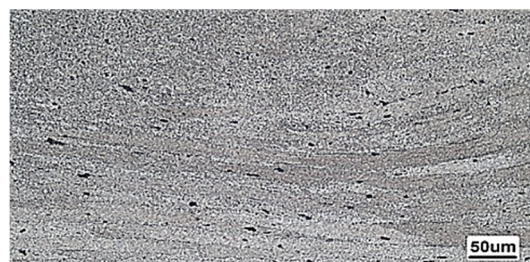
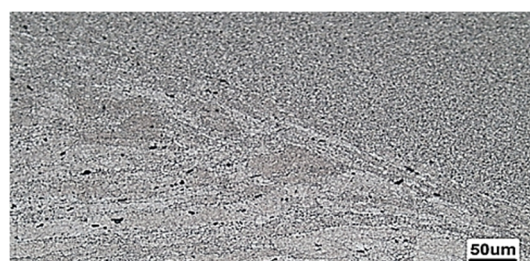
شکل 18- ریزساختار TMAZ در نمونه با شیار به عمق 1 میلی‌متر.

شکل 19- ریزساختار TMAZ در نمونه با شیار به عمق 1/5 میلی‌متر.

شکل 20- ریزساختار TMAZ در نمونه با شیار به عمق 2 میلی‌متر.

در شکل‌های (17 تا 20)، ریزساختار ناحیه TMAZ برای نمونه‌های مختلف نشان داده شده است. در این ناحیه، تبلور مجدد دینامیکی به صورت جزئی (حضور همزمان دانه‌های تغییر شکل یافته و دانه‌های ریز تبلور مجددی) انجام شده است و دانه‌ها ساختاری تغییرشکل یافته با مرزهای خمیده دارند. این موضوع بیانگر این است که میزان گرما و کرنش پلاستیک برای بازآرایی کامل ساختار کافی نبوده است. برای نشان دادن وقوع

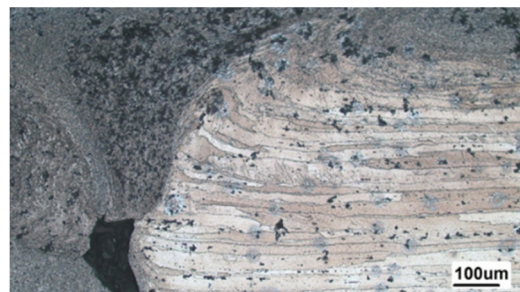
شکل 23- حفره‌های قابل مشاهده در نمونه 0/5 میلیمتری.

در نمونه‌های 0,5 و 2 میلی‌متر، تعدادی حفره ریز مشاهده شد (شکل‌های 23 و 24) که احتمالاً ناشی از جدایش موضعی ماده یا تهویه ناکامل حین اغتشاش است. این عیوب با کاهش استحکام کششی و تمرکز تنش در محل جوش مرتبط هستند [19-21].

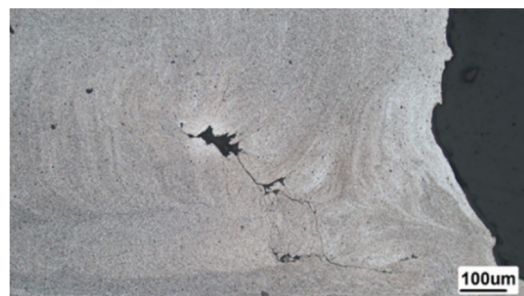
شکل 24- حفره‌های قابل مشاهده در نمونه 2 میلیمتری.

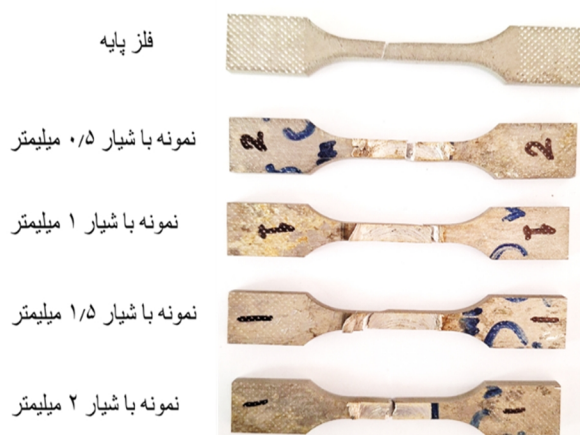
شکل 30- تصویر نمونه‌ها بعد از تست کشش.

نمونه‌های آزمون کشش پس از شکست در شکل 30 نشان داده شده‌اند. شکست در نمونه‌های 0,5 و 2 میلی‌متر در مرکز ناحیه جوش رخ داده است، در حالی که در نمونه‌های 1 و 1,5 میلی‌متر شکست از ناحیه‌ی مرزی بین فلز پایه و ناحیه جوش اتفاق افتاده که بیانگر اتصال کامل و سالم در مرکز جوش است.
