نشریه علوم و فناوری جوشکاری ایران، سال هفتم، شماره1، بهار و تابستان 1400، صفحه 27-19

تاثیر پارامترهای جوشکاری بر تشکیل عیب هلالی در جوشکاری اصطکاکی اغتشاشی آلومینیم 1085

The effect of welding parameters on the formation of S-shape defects in friction stir welding of aluminum 1085

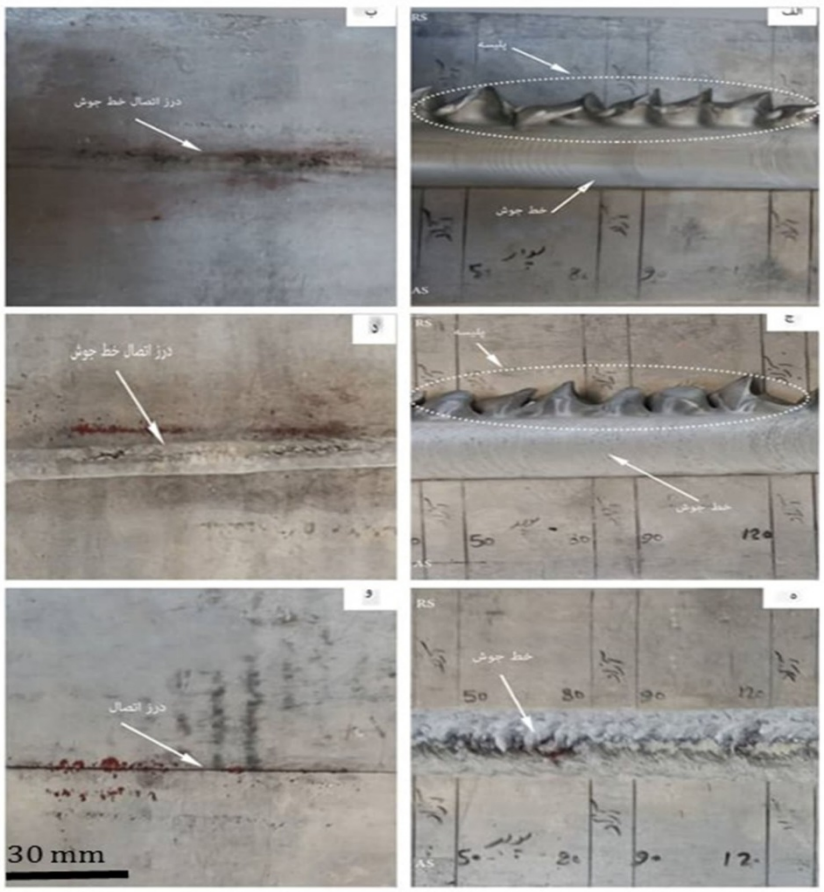
و تصویربرداری توسط دوربین دیجیتالی بررسی شدند. بررسی نشان داد که به جز نمونه 3 که در آن اتصال برقرار نشده است، در سایر نمونه‌ها اتصال برقرار شده است. در شکل‌های (3و4) تصاویر حاصل از بررسی ماکروسکوپیک سطح و پشت نمونه‌ها ارایه شده است. در شکل‌های(3-ه،3-و) درز اتصال در نمونه 3 به وضوح مشخص بوده و نشان می‌دهد که اتصال موثر برقرار نشده است.

شکل 3 - تصاویر حاصل از دوربین دیجیتالی از پین مربعی الف و ب- نمونه 1، ج و د- نمونه 2، ه ، و - نمونه 3.

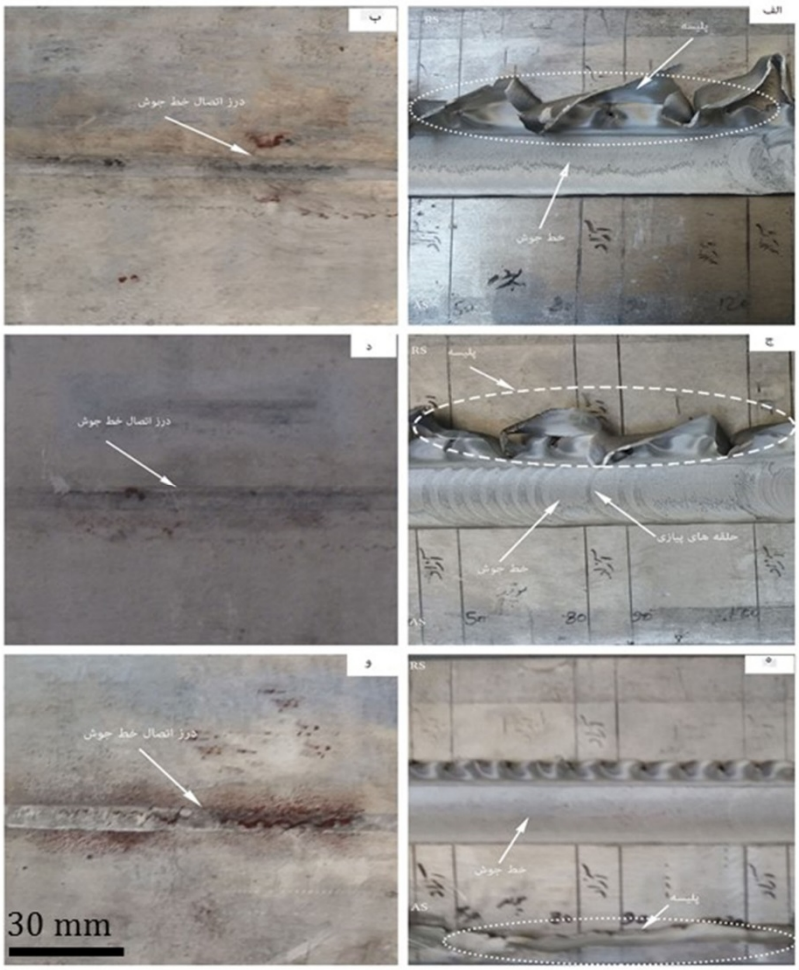
شکل 4- تصاویر حاصل از دوربین دیجیتالی از پین استوانه ای الف و ب- نمونه 4، ج و د- نمونه ، ه ، و- نمونه 6.

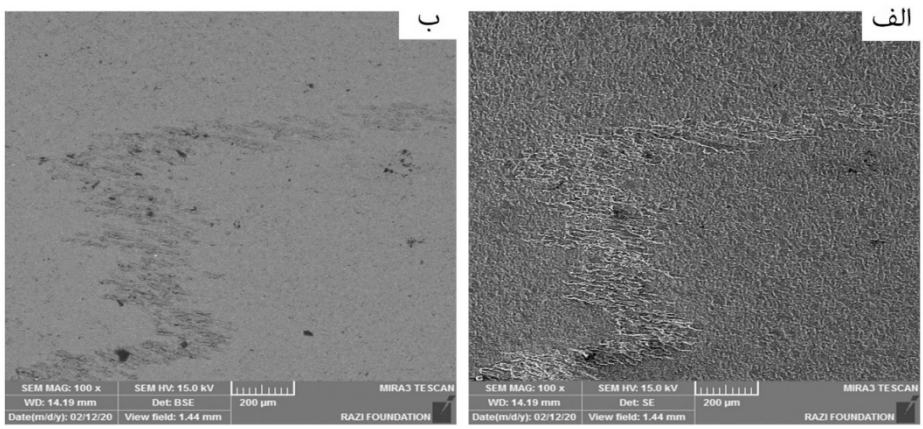
مطالعه سطح مقطع نمونه‌ها توسط میکروسکوپ نوری مشخص نمود که در نمونه‌های2و6 عیب هلالی ایجاد شده است.

در شکل(6) سطح مقطع این نمونه‌ها نشان داده شده است. عیب هلالی در نمونه 2 در بالای مقطع جوش و نزدیک به سطح جوش و در محل (Stir zone) ایجاده شده است.

عیوب هلالی در این نمونه‌ها توسط میکروسکوپ الکترونی و آنالیز (EDS) نیز مورد بررسی قرار گرفتند. در شکل(7) و عیب هلالی در نمونه 2 نشان داده شده است؛ همان‌گونه که مشاهده می‌شود تصویر حاصل از حالت الکترون برگشتی به وضوح نشان می‌دهد که عیب هلالی در نتیجه توزیع یک فاز ثانویه در زمینه فلز پایه به شکلS ایجاد شده است. در این مناطق با کمک آنالیز (EDS) توزیع عنصری برای عناصر آلومینیم

شکل 6- تصویر میکروسکوپ نوری از سطح مقطع جوش برای نمونه‌ها با پین استوانه‌ای و مربعی: الف- نمونه 6 ، ب- نمونه 2.

شکل 7- منطقه عیب هلالی در نمونه 2: الف- تصویر حالت الکترون ثانویه ب- تصویر در حالت الکترون برگشتی.

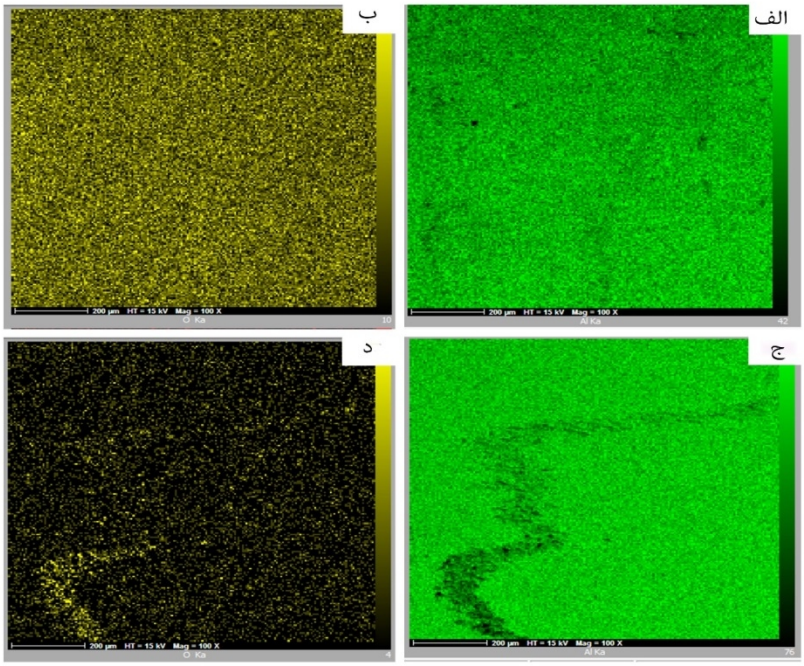
و اکسیژن مورد بررسی قرار گرفت و نتایج حاصل در شکل (8) نشان داده شده است. نتایج نشان می‌دهد که الگوی S شکل حاصل تجمع ذرات اکسیدی بوده و جنس این اکسیدها بسیار نزدیک به ترکیب شیمیایی اکسید آلومینیم می‌باشد [26]. الگوی S شکل در بزرگنمایی بالاتر مورد بررسی قرار گرفت و مشخص گردید که ذرات اکسید در این منطقه تجمع یافته‌اند.

شکل8- آنالیز EDS برای بررسی توزیع خطی در نمونه 6، الف و ب- توزیع Map خطی AL و O و ج و د- توزیع Map خطی AL و O در نمونه 2.

3- با توجه به تصاویر بدست آمده توسط آنالیز (EDS) به نظر می‌رسد ناحیه S عناصر Al و O وجود داشته که بیانگر تشکیل اکسید آلومینیم در منطقه عیب هلالی می‌باشد.

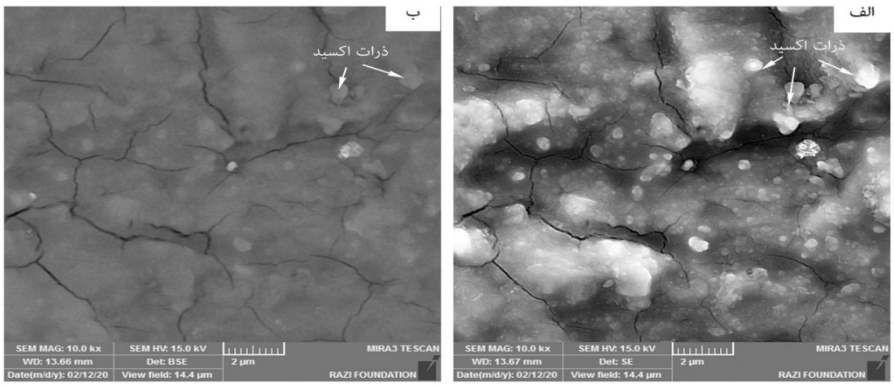
که تصاویر آن در شکل(9) نشان داده شده است. مشاهده می‌شود که این ذرات دارای توزیع نامنظم بوده و دارای ابعاد بسیار کوچک در حدود 0,5 µm هستند.

شکل 9- منطقه عیب هلالی در نمونه 6: الف- تصویر حالت الکترون ثانویه ب- تصویر در حالت الکترون برگشتی.
