Journal of Welding Science and Technology of Iran jwsti.iut.ac.ir

Volume 11, Number 1, 2025

# Effect of arc current of GTAW process on 6 microstructural changes, hardness and tribological properties of Fe/NiCrMo composite coating

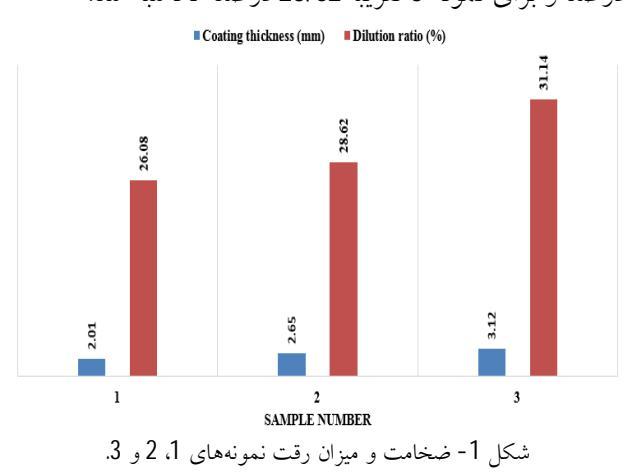
شکل (1) ضخامت و مقدار رقت (عرض ذوب شدگی) پوشش های مختلف را نشان می دهد. براساس این شکل، ضخامت پوشش ها از حدود 2/01 الی 3/12 میلی متر و مقدار رقت آن ها از حدود 26/08 الی 31/14 درصد محاسبه شده است. لازم به ذکر است که، رقت طبق رابطه (1) محاسبه می شود [11].

در حقیقت، یکی از دلایل افزایش ضخامت پوشش با افزایش شدت جریان یا حرارت ورودی، افزایش دمای حوضچه مذاب و تشکیل حوضچه مذاب بزرگتر میباشد. دلیل دیگر در ادامه ذکر خواهد شد. شکل (2) طرحواره پوشش دهی نمونه ها توسط سیم جوش NiCrMo و فرایند قوس تنگستن -گاز محافظ، را نشان میدهد. در واقع، سطح نمونه های زیرلایه در چند پاس پوشش دهی شد و پاس های جوش بلافاصله و پشت سرهم انجام و همپوشانی بین هر پاس حدود 50 درصد در نظر گرفته شد [11]. دلیل این همپوشانی کاهش میزان رقت یا عرض ذوب شدگی زیرلایه بود. در این مورد، میزان رقت پاس های جوش نمونه 1 تقریبا 18/12 درصد، برای نمونه 2 تقریبا 20/45 درصد و برای نمونه 3 تقریبا 23/62 درصد محاسبه شد.

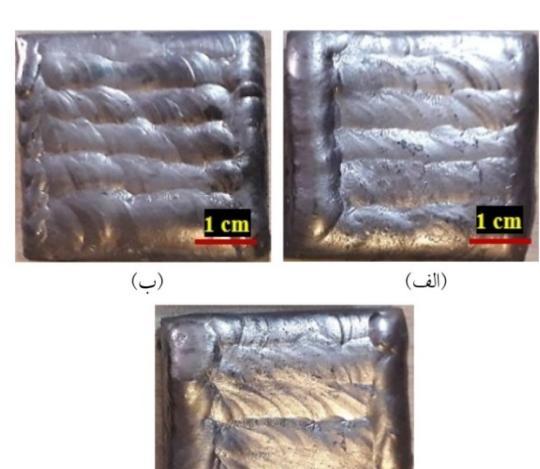
شکل 3- تصاویر نمونههای جوشکاری شده الف- نمونه 1، ب- نمونه 2 و ج- نمونه 3.

ایجاد بیشترین اختلاط بین زیرلایه فولاد و سیم جوش NiCrMo در حالت مذاب و به دنبال آن بیشترین تشکیل ترکیبات بین فلزی در سطح، پوشش همگن، حداقل عیوب، سختی بالا و مقاومت به سایش بالا، قابل حصول است [11 و 13]. طبق مطالعات انجام شده، هرچقدر میزان فازهای سخت و دارای مقاومت به سایش زیاد، به میزان بیشتری در سطح تشکیل شوند، سختی و مقاومت به سایش بیشتر می شود. با این وجود، ضروری است حداقل میزان عیوب نیز در سطح نمونه ها در نظر گرفته شود. شکل (3) تصاویر ماکروسکوپی از پوشش های مختلف را نشان می دهد. همانگونه که مشاهده می شود، هیچ عیب ماکروسکوپی مانند ترک، بریدگی کناره، ذوب ناقص و غیره روی سطح پوشش ها ایجاد نشده است.

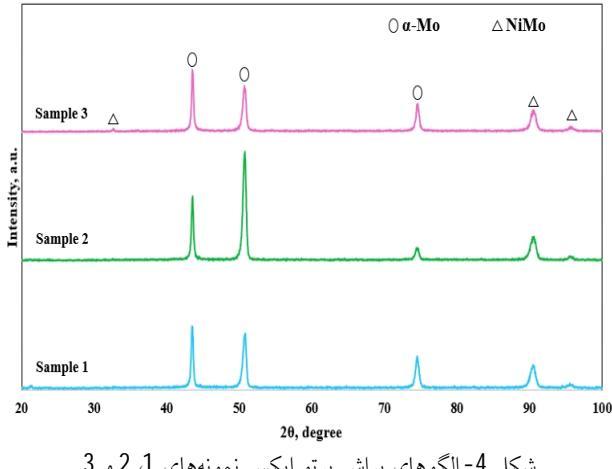
به منظور بررسی تغییرات فازی ایجاد شده در حین فرایند پوششدهی و تعیین دقیق نوع فازهای حاصل، آنالیز پراش اشعه ایکس از نمونههای جوشکاری شده تحت شرایط مختلف، انجام و نتیجه در شکل (4) ارائه شده است. بر اساس این شکل، پوششهای حاصل شامل پیکهایی از فازهای Μο-۵ و NiMo می باشند. همچنین شدت این پیکها در نمونههای مختلف، متفاوت بوده که نشان دهنده درصد متفاوت فازها در شرایط

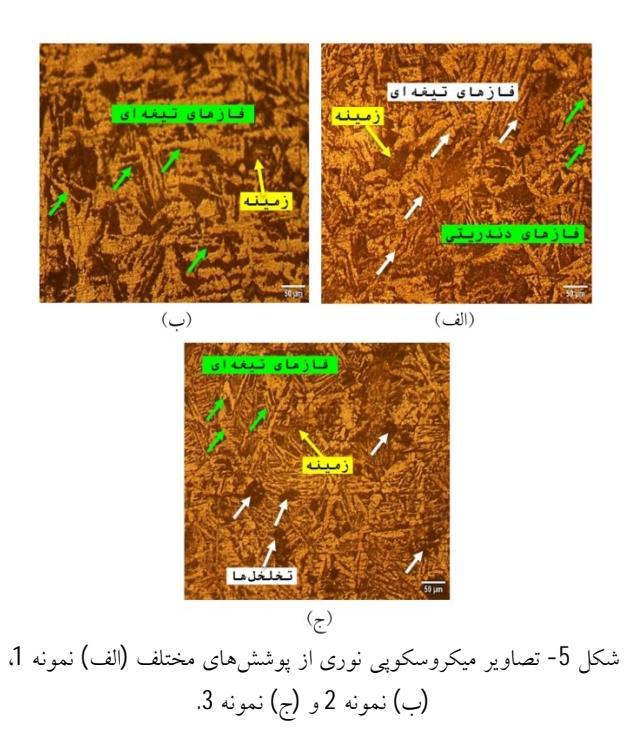
به منظور ارزیابی ریزساختاری پوششهای مذکور، تصاویر میکروسکوپی نوری و میکروسکوپی الکترونی روبشی از پوششها تهیه شد. شکل(5) تصاویر میکروسکوپی نوری از نمونه های 1 الی 3 را نشان میدهد. بر اساس این شکل ها، ساختار نمونههای مختلف شامل فازهای دندریتی و تیغهای شکل روشن بوده که در زمینه تیره توزیع شدهاند.

دلیل ایجاد فازهای دندریتی در منطقه ذوب، تحت تبرید ایجاد شده روی فصل مشترک مذاب/ جامد یا شرایط غیرتعادلی انجماد و کم شدن نسبت گرادیان دمایی به نرخ رشد نسبت (G/R) از خط ذوب به سمت خط مرکزی جوش می باشد. در این مورد، با کاهش این نسبت، تنوع فازهای صفحهای، سلولی، دندریتی ستونی و دندریتی هممحور، توسط محققین مختلف گزارش شده است [14]. فاز تیغهای شکل به دلیل سرعت سرمایش سریع فرایند جوشکاری از ناحیه آستنیت تشکیل شده است. لازم به ذکر است که فاز مارتنزیت تیغهای در تحقیق دیگر، که زیرلایه فولاد A516-Grade 70 توسط سیم جوش پایه آهنی و فرایند SMAW سختکاری شده، نیز مشاهده شده است [15].

همچنین، همانگونه که در شکل(5-ج) مشاهده می شود، تخلخلهای میکروسکویی در نمونه 3 ایجاد شدهاند. این تخلخلهای ایجاد شده میتوانند حین سرویسدهی، باعث ایجاد ترک در پوشش شوند. در واقع، به دام افتادن احتمالی مولکولهای اکسیژن و نیتروژن از هوا، حین فرایند جوشکاری دلیل اصلی ایجاد این تخلخلها در ساختار بوده است. به بیان دیگر، با افزایش شدت جریان یا حرارت ورودی، حوضچه مذاب بزرگتری بر سطح فولاد تشکیل شده و برخی مولکولهای گازی به دام افتاده در این حوضچه مذاب بزرگتر، به دلیل وقوع پدیده انجماد سریع، موفق به خروج از آن نشده و در سطح پوشش به دام افتادهاند. بنابراین پوشش تولید شده توسط این شدت جریان دارای شرایط مطلوب نمی باشد. به علاوه، با افزایش حرارت ورودی، رقت جوش یا سهم اتمهای آهن در حوضچه مذاب بیشتر (شکل 1)، زمان انجماد یا زمان برهمکنش آهن و عناصر مختلف در حوضچه مذاب افزایش یافته و فازها زمان بیشتری برای رشد داشته و در نتیجه ضخامت آنها بيشتر شده است [16].

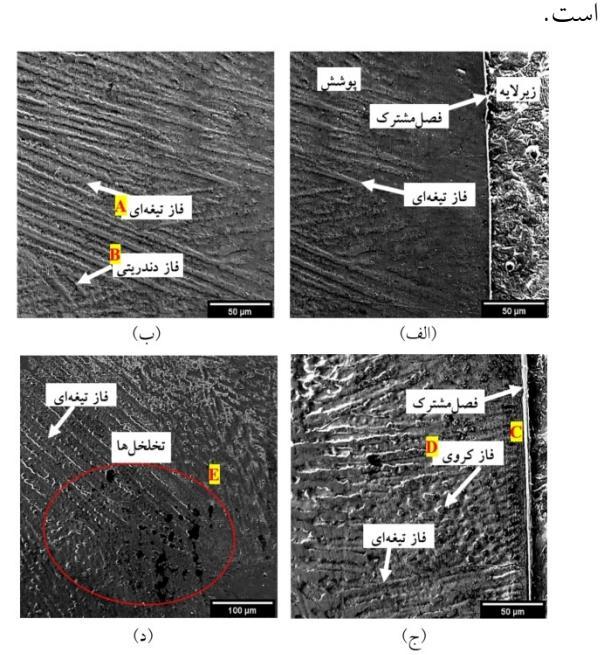
شکل 6- تصاویر میکروسکوپی الکترونی روبشی الف و ب- نمونه 1، ج- نمونه 2 و د- نمونه 3.

6-4- ارزیابی میکروسکوپی الکترونی پوششها شکلهای (6-الف) و (6-ب) تصاویر میکروسکوپی الکترونی روبشی (الکترون ثانویه) از نمونه 1 را نشان میدهد. همانطور که در شکل (6-الف) مشخص است، پوشش حاوی فازهای دندریتی و تیغهای شکل روشن بوده که در زمینه تیره توزیع شدهاند. همچنین، پوشش با زیرلایه فولادی پیوند متالورژیکی مناسب برقرار نموده و اطراف فصل مشترک اتصال عاری از عیوبی همچون حفره و ترک است. در حقیقت، فصل مشترک تقویت کنندهها عمل نموده و مهم است که عیوبی در اطراف آن ایجاد نشده باشد، زیرا حین اعمال بار، اگر عیوبی در اطراف فصل مشترک تشکیل شده باشد، ترک در این محل اشاعه، رشد و در نهایت باعث شکست نمونه میشود.

به علاوه، در شکل (6-ب) این فازهای تیغهای شکل جهتگیری موازی با یکدیگر داشته، که این مورد به دلیل رشد این فازها در بیشترین گرادیان دمایی یا در جهت انتقال حرارت میباشد. شکل (6-ج) تصویر میکروسکوپی الکترونی روبشی (الکترون ثانویه) از نمونه 2 را نشان میدهد. ساختار این نمونه تقریبا مشابه با ساختار نمونه 1 بوده، با این تفاوت که علاوه بر فازهای دندریتی و تیغهای شکل، فاز کروی شکل نیز در نزدیک فصل مشترک تشکیل شده است. شکل (6-د) تصاویر میکروسکوپی الکترونی روبشی (الکترون ثانویه) از نمونه 3 را نشان میدهد. مشابه نمونههای قبل، فازهای دندریتی و تیغهای مشاهده شده و

دلیل دیگر حل شدن اتمهای مولیبدن در اتمهای نیکل و کروم (مقایسه شکلهای 6 و 7 و درصد اتمی بالای عنصر مولیبدن در آنالیزهای EDS)، از طریق استحکامدهی محلول جامد است [3]. به عبارت دیگر، اعوجاج شبکه به دلیل حضور عناصر حل شونده در زمینه (مولیبدن)، مقاومت نمونه در برابر حرکت نابجاییها را بیشتر و در نتیجه سختی پوششها را ارتقا میدهد. با این وجود، دلیل کاهش سختی متوسط پوشش با افزایش شدت جریان، افزایش مقدار تخلخل و غیریکنواختی در آن است (شکل 5-ج و شکل 6-د).

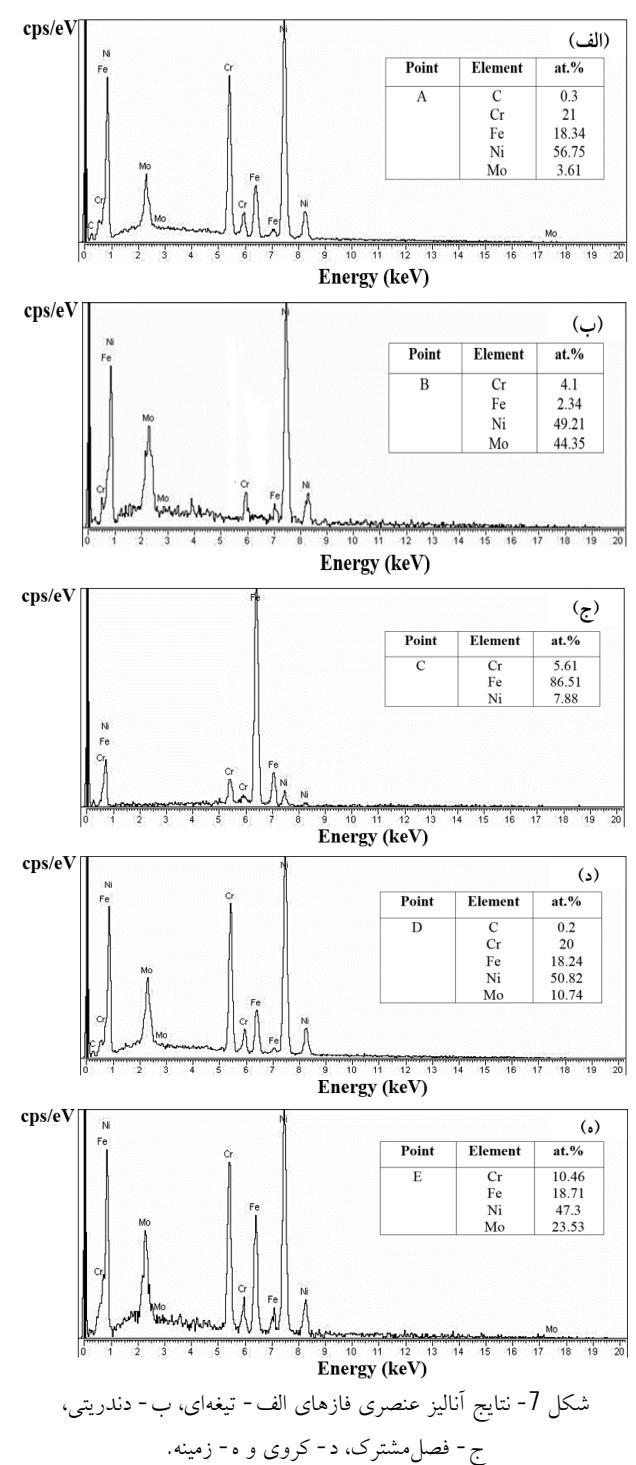
شکل(7) آنالیز عنصری از فازهای مشخص شده در شکل(6) را نشان میدهد. همانگونه که مشاهده می شود، فازهای دندریتی مربوط به NiMo و فازهای تیغهای و کروی شکل غنی از عناصر نیکل، کروم و آهن میباشند که در زمینه غنی از عنصر نيكل (شكل7-ه)، به صورت تصادفي پراكنده شدهاند. لازم به ذکر است که، شناسایی فاز دندریتی NiMo از روی درصد اتمی عناصر موليبدن و نيكل (شكل7-ب)، انجام شده است. به علاوه، با مقایسه آنالیز حروف C و D در شکل های (6 و 7) مشخص شد که، درصد اتمی مولیبدن در نزدیک فصل مشترک كمتر و با فاصله از آن بیشتر شده است. در واقع، به دلیل اینکه موليبدن بزرگترين شعاع اتمي در بين عناصر موجود در حوضچه مذاب را دارد (شعاع اتمی عناصر آهن، نیکل، کروم و موليبدن به ترتيب برابر با 156، 149، 166 و 190 پيكومتر است)، در نتیجه با نرخ نفوذ کمتری نسبت به سایر عناصر، در حالت مذاب نفوذ كرده و بنابراین با غیرتعادلی بودن انجماد، كمتر به فصل مشترك اتصال راه يافته است.

برعکس، نیکل کمترین شعاع اتمی را در بین عناصر داشته و در نتیجه، در حالت مذاب، نرخ نفوذ بالاتری داشته و فصل مشترک از این عنصر غنی شده است (آنالیز حرف C در شکلهای 6 و 7). ثابت شده است که، حضور نیکل در فصل مشترک اتصال، باعث ایجاد پیوند متالورژیکی مستحکم بین پوشش و زیرلایه می شود [18].

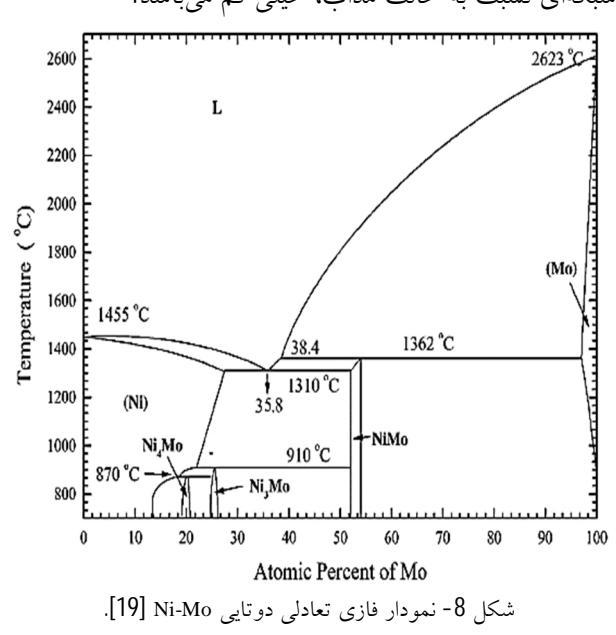
به منظور ارائه جزئیات بیشتر و شناسایی مکانیزم تشکیل فازهای ذکر شده، نمودار فازی تعادلی دوتایی Ni-Mo مورد بررسی قرار گرفت. طبق نمودار فازی تعادلی دوتایی Ni-Mo (شکل 8 [19])، فاز Mo-α به دلیل داشتن بالاترین دمای ذوب (2623 درجه سانتی گراد) در بین فازهای مختلف، ابتدا جوانهزنی و رشد می نماید. این مورد وابسته به تغییر ترکیب شیمیایی مذاب و جامد (مولیبدن) و همچنین شرایط دمایی است. سپس، مذاب باقی مانده نسبتا از مولیبدن فقیر و از نیکل غنی شده و شرایط برای تشکیل ترکیب بین فازی NiMo را فراهم نموده است.

L +  $\alpha$ -Mo  $\rightarrow \delta$  (NiMo) (شكل 8) تشكیل می شود. این در دمای 1362 درجه سانتی گراد (شكل 8) تشكیل می شود. این واكنش به لحاظ ترمودینامیكی قابل انجام بوده، زیرا كه مقدار  $\Delta H_{298}$  آن برابر با 22- كیلوژول بر مول است. در واقع، دلیل دیگر برای افزایش ضخامت پوشش ها با افزایش حرارت ورودی (شكل 3)، گرمای ایجاد شده حاصل از واكنش گرمازای فوق می باشد. در ادامه، احتمالا به دلیل سرد شدن غیرتعادلی و سریع در طول فرایند جوشكاری قوس تنگستن-گاز محافظ، شرایط برای تشكیل سایر تركیبات بینفلزی (Ni<sub>3</sub>Mo و Ni<sub>4</sub>Mo فراهم نشده است (شكل 8) و [14]. به بیان دیگر، این فازها در حالت جامد تشكیل شده و در این حالت نرخ نفوذ شبكهای نسبت به حالت مذاب، خیلی كم می باشد.

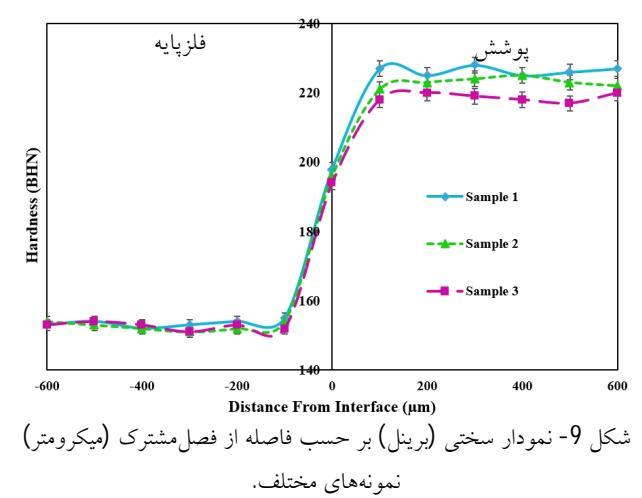
5-3- مقایسه سختی و خواص تریبولوژیکی پوششها شکل (9) نمودار سختی بر حسب فاصله از فصل مشترک اتصال نمونههای مختلف را نشان میدهد. بر اساس این شکل، مقدار سختی متوسط تمام پوششها بیشتر از سختی متوسط نمونه فولاد زیرلایه است. در این مورد، مقدار سختی متوسط پوششهای 1 الی 3 به ترتیب برابر با 5 ± 222، 4 ± 222 و 4 ± 200 برینل میباشد. این در حالی است که، سختی متوسط مربوط به زیرلایه حدود 152 برینل به دست آمد. در واقع، افزایش سختی پوششها نسبت به سختی زیرلایه فولادی، به دلیل تشکیل فازهای NiMo و تیغهای در پوشش میباشد.

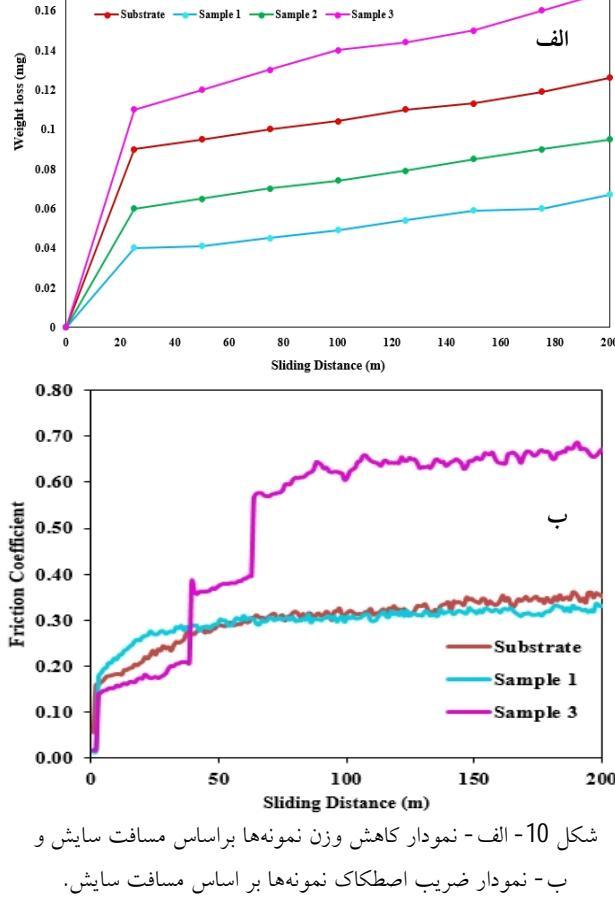
به منظور ارزیابی رفتار سایشی نمونهها، نمودار کاهش وزن نمونههای مختلف بعد از آزمایش سایش، در شکل (10-الف) نشان داده شده است. قبل از انجام آزمایش، وزن هر یک از نمونهها 2/4 گرم در نظر گرفته شد. در این مورد، نمونه 1 کمترین و نمونه 3 بیشترین کاهش وزن را نشان دادند (بر حسب میلیگرم). بنابراین، نمونه 1 بیشترین و نمونه 3 کمترین مقاومت به سایش را دارد. دلیل مقاومت به سایش بیشتر نمونه 1، حضور فازهای Mo-α، ماه و تیغهای در پوشش است ترکیب NiMo، این ترکیب دارای سختی و مقاومت به سایش ترکیب ماهان بالا میباشد. لازم به ذکر است، فاز Mo-α، با ساختار بلوری BCC، در برخی از آلیاژهای پایه مولیدن تشکیل شده و باعث بهبود مقاومت به سایش، انعطاف پذیری و چقرمگی شده

نتایج ضریب اصطکاک نمونه ها بر اساس مسافت سایش در شکل (10-ب) آورده شده است. ضریب اصطکاک نمونه ها در ابتدای سایش ناگهان افزایش یافته که این مورد به دلیل وجود پیوندهای اتمی کمتر نزدیک سطح و یا سطوح تماس کمتر بین پین ساینده و سطح نمونه و تنش برشی زیاد در این محل است [24]. بنابراین زیرلایه و پوشش ها در نزدیک سطح نسبت به عمق نمونه، نرمتر هستند و ضریب اصطکاک به صورت ناگهانی افزایش مییابد. با افزایش مسافت سایش، پیوندهای اتمی بیشتر و سطوح تماس درگیر نیز بیشتر شده و این مورد باعث پایدارتر شدن ضریب اصطکاک شده است.

در واقع در تطابق با نتایج سایش، حضور فازهای Mo-۵۰ NiMo و تیغهای در نمونه 1 همراه با یکنواختی بیشتر و عیوب کمتر، از جمله دلایل ضریب اصطکاک کمتر نمونه 1 نسبت به نمونههای دیگر است. به عبارت دیگر حضور این فازها با سختی زیادتر نسبت به سختی نمونههای دیگر (شکل 9)، تغییر شکل پلاستیکی موضعی کمتری را به همراه داشته است. با وجود سختی بیشتر نمونه 3 نسبت به سختی زیرلایه، حضور تخلخلهای میکروسکوپی و غیریکنواختی در نمونه آن، باعث کاهش استحکام پیوندها در این نمونه و به دنبال آن افزایش ضریب اصطکاک آن شده است. حضور عیوب میکروسکوپی Inconel718/(2Nb + 1SiC)

شایان ذکر است که نوسانات منحنیهای ضریب اصطکاک در نمونه 1 و زیرلایه کمتر از آن برای نمونه 3 است. این پدیده به دو دلیل است. مورد اول شکست موضعی و دورهای لایههای

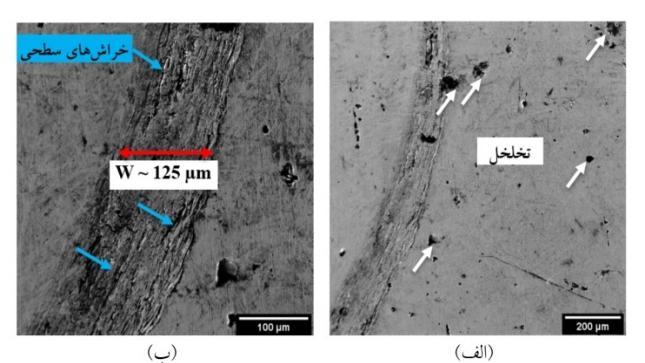
شکل 11- تصاویر میکروسکوپی الکترونی روبشی از سطح سایش زیرلایه فولادی St60 در دو بزرگنمایی مختلف.

سطحی نمونه ها در طول آزمایش سایش است. مورد دوم تشکیل و تجمع دوره ای و حذف ذرات سایش (Wear debris) از سطح در حال سایش می باشد [26]. حضور ذرات سایش که یکی از مشخصه های پدیده های تغییر شکل پلاستیک موضعی و سایش چسبان است، در ادامه با ارائه تصاویر میکروسکوپی الکترونی روبشی، مورد بحث قرار گرفته است. شکل (11) تصاویر میکروسکوپی الکترونی روبشی از محصولات سایش نمونه زیرلایه فولادی را نشان می دهد. همانطور که مشاهده می-شود، خراش های سطحی در منطقه سایش ایجاد شده و عرض این منطقه تقریبا 125 میکرومتر است. در نتیجه، مکانیزم سایش غالب این نمونه از نوع سایش خراشان می باشد. در واقع، سایش خراشان به دلیل حضور ذرات ساینده تشکیل شده در طول آزمایش سایش و حرکت این ذرات بوده که به واسطه ایجاد پدیده های کار سختی و استحاله فازی، به وجود می آید.

علاوه بر این، با مقایسه سطح ساییده شده زیرلایه و پوششهای 1 و 3 (شکلهای 11 و 12) مشخص شد که، در سطح زیرلایه فولادی مقداری حفره و تخلخل وجود دارد. این در حالی است که، در سطح پوششها، این عیوب کمتر ایجاد شده است. دلیل این مورد، حضور عنصر کروم و نیکل در پوشش میباشد. در واقع، این عناصر بعد از واکنش با اکسیژن، احتمالا موجب ایجاد لایه اکسیدی یکنواخت و چسبان مانند 20<sub>2</sub>O<sup>2</sup> [9] و NiCr<sub>2</sub>O<sub>4</sub> ایلیه اکسیدی یکنواخت و چسبان مانند 20<sup>2</sup> [9] و NiCr<sub>2</sub>O<sup>4</sup> ایلیه اکسیدی یکنواخت و در نتیجه، عیوب گرارش شده کمتر بر سطح تشکیل می گردد. در نهایت نمونه 1، به دلیل

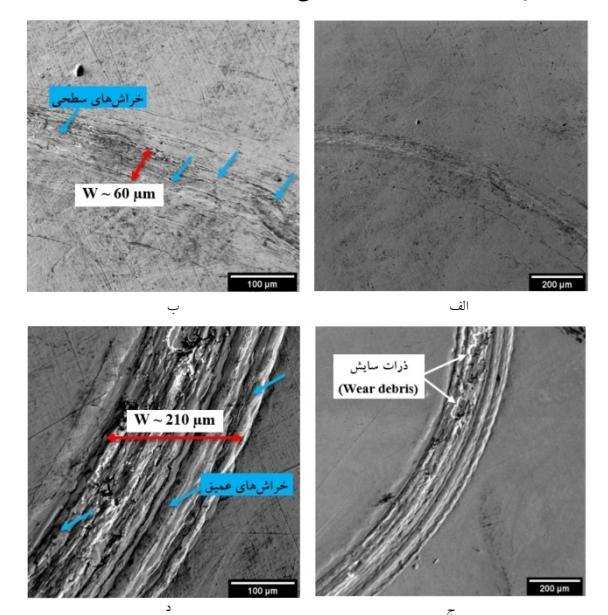
شکل 12- تصاویر میکروسکوپی الکترونی روبشی از سطح سایش الف) و ب) نمونه 1، ج) و د) نمونه 3 در دو بزرگنمایی مختلف.

در مقایسه با این شکل، محصولات سایش نمونه 1 و نمونه 8 در شکل (12) ارائه شده است. با توجه به این شکل، محصولات سایش و عمق خراش های نمونه 1 کمتر و محصولات سایش و عمق خراش های سایش نمونه 3 بیشتر از آن برای نمونه زیرلایه فولادی می باشد. در محصولات سایش نمونه 3 مقداری ذرات سایش (Wear debris) مشاهده می شود که مشخصه پدیده های تغییر شکل پلاستیک موضعی و سایش چسبان است. در حقیقت، به دلیل حضور عیوب میکروسکوپی در نمونه 3 و همچنین ناهمواری های سطحی به وجود آمده در سطح پوشش تولید شده، در گیری پین ساینده و سطح نمونه در نقاط خاصی

صورت گرفته و تنشهای زیادی در آن قسمتها ایجاد شده که موجب تغییر شکل پلاستیک و ایجاد اتصالات موضعی می شود و این لغزش موضعی بین پین ساینده و سطح نمونه، انتقال ماده از یک سطح به سطح دیگر را به همراه دارد. بنابراین، مکانیزم غالب سایش پوششها، ترکیبی از مکانیزمهای سایش خراشان و چسبان است. همچنین، با توجه به شکل (12)، عرض منطقه سایش برای نمونه 1 و نمونه 3 به ترتیب تقریبا 60 میکرومتر و 210 میکرومتر تخمین زده شد. در نتیجه، این مطالب بیشتر بودن مقاومت به سایش نمونه 1 را نسبت به مقاومت به سایش نمونه زیرلایه فولادی را تایید میکند.
