Journal of Welding Science and Technology of Iran jwsti.iut.ac.ir

Volume 7, Number 2, 2022

Effect of buffer layer and electrode composition on the mechanical properties of H13 steel repair welds using shielded metal arc welding

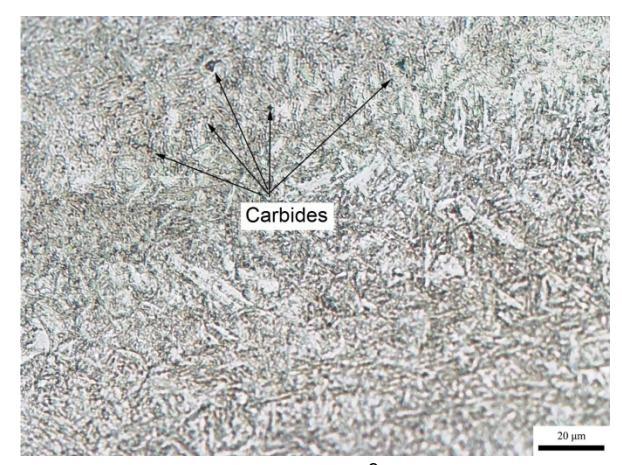
بررسیهای متالوگرافی مشخص کرد که ریزساختار فلزپایه از مارتنزیت بازپخت شده تشکیلشده است. شکل (2) ریزساختار فلزپایه را نشان میدهد. در این تصاویر مقادیری آستنیت باقیمانده به رنگ روشن و مقداری کاربید هم دیده می شود.

شكل 2- ريزساختار فلزپايه.

تشخیص مورفولوژی مارتنزیت از روی تصاویر میکروسکوپ نوری دشوار است ولی به نظر میرسد که مخلوطی از مارتنزیت لایهای و بشقابی است. به علت بالا بودن نسبی دمای بازپخت و تنشزدایی و همچنین زمان نسبتاً طولانی عملیات تنشزدایی

(دو ساعت) این فرصت برای بازپخت تیغههای مارتنزیت و نرم شدن آنها وجود داشته است. وجود آستنیت باقیمانده احتمالی در ساختار را میتوان به نرخ سرمایش پایین تر روغن نسبت به آب و عدم توان کافی محیط روغن برای تبدیل تمام ریز ساختار به مارتنزیت مرتبط دانست. به علاوه مقدار کربن فولاد نیز زیاد است که باعث پایین آمدن دمای پایان تشکیل مارتنزیت (M) می شود.از آنجاکه فولاد H13 دارای مقادیر فراوانی عناصر آلیاژی نظیر کربن، سیلیسیم و کروم است، فراوانی عناصر آلیاژی نظیر کربن، سیلیسیم و کروم است، بازپخت باعث تشکیل کاربیدهای ریز می شود و با بالا رفتن دما و زمان بازپخت، این ذرات در شت تر نیز می شوند. نینگ و همکارانش [16] نیز تشکیل کاربیدهای مرده اند.

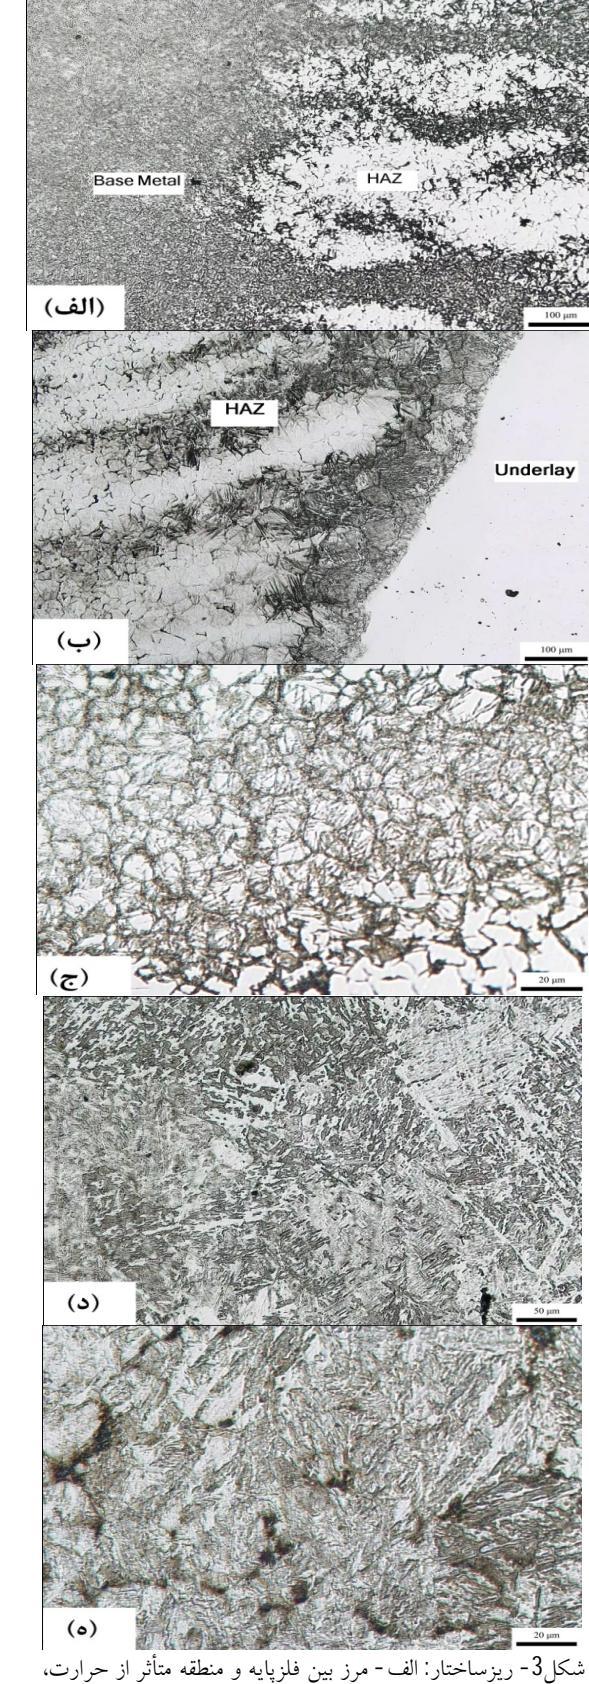
نمونه NSL22 فاقد آستر بوده و فلزجوش آن از جنس الکترود 1622 است (شکل3). بهطورکلی جوشها ازنظر ریزساختاری دارای سه بخش مجزا شامل فلزپایه، ناحیه متأثر از حرارت و فلزجوش هستند. درباره فلزپایه و علل مارتنزیتی بودن آن پیشتر توضیح داده شد و تمرکز در این بخش معطوف به منطقه متأثر از حرارت(HAZ) و فلزجوش است.

درباره ریزساختار مربوط به منطقه HAZ (شکل 3-الف و 3-ب)، نکته قابلبحث بزرگتر شدن اندازه دانهها با نزدیکی شدن به فلزجوش است. علت درشت تر بودن دانهها در نزدیکی فلزجوش، حرارت بیشتر در این نواحی و درشت شدن دانههای آستنیت به علت حرارت بیشتر است. در دماهای بالا که آستنیت تنها فاز پایدار است فرایند رشد دانه بهراحتی انجام می شود و در نتیجه پس از سرد شدن ساختار مارتنزیتی خشنی حاصل می شود. مقادیر اندازه دانه در فلزپایه در محدوده μ 7-4 و در ناحیه LAZ نزدیک فلزچایه سا ۲۹-11 بود، در حالی که در مناقه LAZ نزدیک فلزجوش دانههای در حدود μμ 58 نیز مشاهده شد.

از شکل(3-ج) بهوضوح قابل دریافت است که ساختار زمینه ناحیه HAZ مارتنزیتی است. درمناطقروشنتر، این مارتنزیتها، نازکتر و ریزتر و بهصورت تیغهای هستند درحالیکه در لایه

تیرهتر، مارتنزیتها درشتتر بوده و از حالت تیغهای به حالت بشقابی تغییر فرم دادهاند. درصد کربن می تواند در تغییر موفولوژی مارتنزیت تأثیر گذار باشد. با افزایش درصد کربن، مارتنزیت به صورت بشقابی در ساختار ظاهر می شود. در این شرایط گزارش شده است که بستههای مارتنزیت دارای ساختار دوقلویی شدیدی میباشند [17]. اگرچه نوع الکترود در این نمونه تغییر نکرده اما ساختار فلزجوش در پاس میانی به علت حرارت ناشی از پاس،های روکش حاوی مقادیر زیادی مارتنزیت تمير شده است (شکل3-د). همچنين به دليل عمليات تنشرزدايي نیز مقداری بازیخت اتفاق افتاده است. تفاوت عمده این ساختار با فلزپایه این است که فازهای اولیه در اثر انجماد به وجود میآیند درحالیکه در فلزپایه ساختار ابتدایی کار گرم شده است. به نظر میرسد که در اینجا نیز مقادیر فراوانی از آستنیت باقیمانده وجود دارد. در این منطقه نرخ سرمایش از نرخ بحرانی تشكيل مارتنزيت بالاتر بوده و لذا مارتنزيتي شدن ساختار براثر نرخ سرمایش بالا ناشی از فروکشی حرارت توسط فلزپایه رخداده است. ریزساختار پاس نهایی جوشکاری نیز مارتنزیتی است (شكل3-ه).

شکل د- ریزساختار. الف - مرز بین فلزپایه و منطقه متانر از حرارت. ب- مرز بین منطقه متأثر از حرارت و آستر، ج - منطقه متأثر از حرارت، د- فلزجوش در پاس میانی، ه- فلزجوش در پاس روکش نمونه NSL22.

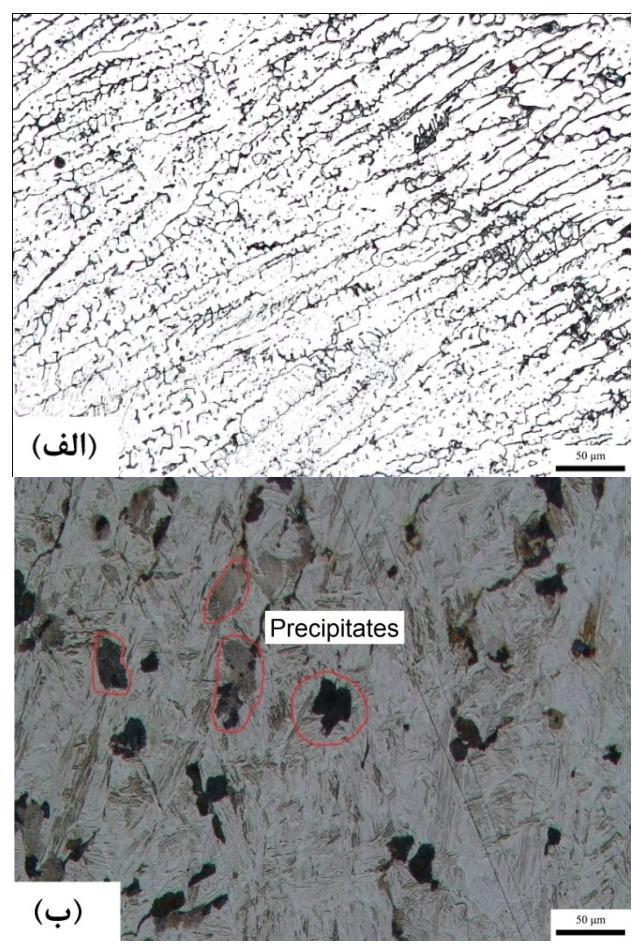
در نمونه SL22، ریزساختار منطقه متأثر از حرارت مشابه نمونه NSL22، مارتنزیتی است. در این نمونه، با توجه به اینکه جنس آستر فولاد زنگ نزن آستنیتی است، ملاحظه می شود که ساختار از نوع آستنیتی به همراه لایه های فریت است (شکل 4-الف). نوع انجماد فولاد زنگ نزن، به صورت FA است که در ابتدا فریت دلتا منجمد شده و در ادامه این فریت به آستنیت تبدیل می شود [18].

این تبدیل فاز بهطور کامل انجام نمی شود و مقادیری فریت در بین دندریت های آستنیت باقی می ماند. مور فولوژی فریت از نوع اسکلتی است. کشیدگی فریت به دلیل فروکشی حرارتی توسط فلزپایه و رشد ستونی قابل ملاحظه است. البته در اینجا رقیق شدن توسط فلزپایه کمی این استحاله را از حالت معمول خود خارج می کند. فلز جوش دارای زمینه مارتنزیتی است. در شکل (4-ب) این زمینه مارتنزیتی که به رنگ روشن بوده و در صد بیشتری از تصویر را تشکیل داده به خوبی قابل مشاهده است.

در ساختار فلزجوش یک فاز رسوبی به صورت پراکنده وجود دارد. این فازها در شکل (4-ب) با علامت قرمز مشخص شده است. این فازها دارای سختی حدود 420 ویکرز هستند. با توجه به درصد نسبتاً بالای کروم در ترکیب شیمیایی فلزپایه و الکترود و نیز سختی آنها، به نظر میآید این فازها کاربید کروم هستند که به علت دمای نسبتاً بالا و زمان طولانی پس گرم شدن (دو ساعت در دمای 650 درجه سانتی گراد) رشد کرده اند. رسوب کاربیدها توسط دیگر محققان نیز گزارش شده است [19].

شکل 4- ریزساختار مربوط به نمونه SL22: الف- آستر چقرمه از جنس SS309L ب- فلزجوش در پاس روکش: رسوبات کاربید کروم روی شکل با حلقههایی دایره مانندی مشخص شده اند.

علت تفاوت این ساختار با نمونه NSL22، ذوب جزئی آستر و مخلوط شدن عناصر آن با مذاب فلزجوش است. با توجه به اینکه آستر دارای عناصر آلیاژی زیادی است ساختار فلزجوش بهطور کامل تغییر کرده است. در بعضی از قسمتها بهصورت

موضعی مارتنزیت تشکیل شده است که می تواند ناشی از تفاوت سرعت سرمایش به صورت موضعی باشد. دلیل دیگری که می تواند باعث تشکیل مارتنزیت شود سرعت بالای انجماد و عدم وجود زمان کافی برای مخلوط شدن کامل در همه قسمتها و درنتیجه تفاوت موضعی ترکیب شیمیایی است. چنین ساختار غیریکنواختی در کار دیگران هم گزارش شده است [20].

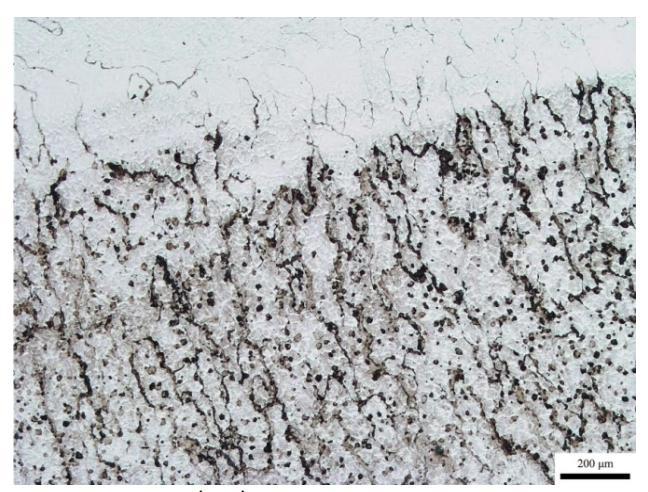
در نمونه SL00، ساختار آستر چقرمه و منطقه متأثر از حرارت مشابه نمونه SL22 است. ساختار فلزجوش نیز همانند نمونه قبلی مارتنزیت همراه با کاربیدهای کروم است. همان طور که در شکل (5) دیده می شود کاربید کروم بر اثر حضور کروم در لایه آستر فولاد SS309L (حاوی حدود ۲۴% کروم) و نیز وجود (75% کربن و 7% کروم در ترکیب الکترود V 1000 روکش در خط ذوب بین دو پاس آستر و روکش به صورت لایه های سیاه رنگی دیده می شود. حرارت ثانویه ناشی از اعمال پاس روکش هم در تشکیل این فاز کاربیدی نقش مؤثری دارد.

شکل 5- ریزساختار فلزجوش نمونه SL00 : (پایین) پاس اول با الکترود E309L و (بالا) پاس دوم با الکترود V 1600.

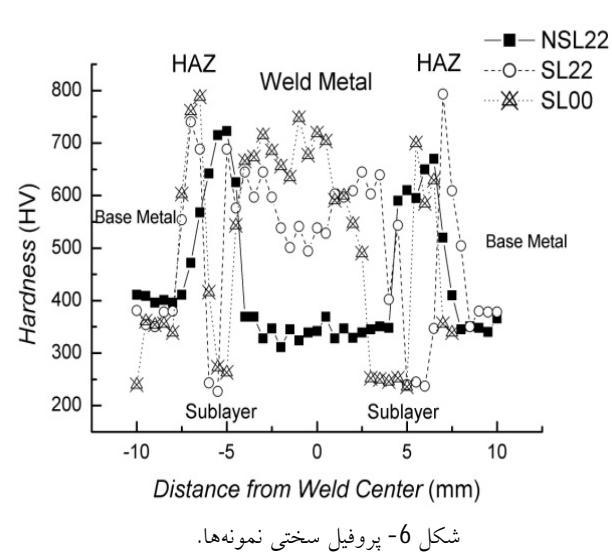
برای مقایسه سختی فلزپایه و نواحی مختلف جوش، از هر نمونه یک پروفیل سختی تهیه شد. سختی سنجی از نقطهای روی فلزپایه شروع شده، در HAZ و آستر و فلزجوش ادامه یافته و در فلزپایه طرف مقابل به پایان می رسد. مطابق شکل (6) برای

هرکدام از نمونهها یک نمودار تهیهشده که نشاندهنده سختی نواحی مختلف مورد آزمایش است.

مطابق نتایج سختی سنجی نمونه فاقد آستر (NSL22) دو نکته حائز اهمیت وجود دارد. اول اینکه، سختی میانگین فلزپایه 388 ویکرز و سختی میانگین فلزجوش 340 ویکرز است؛ و این یعنی فلزجوش نتوانسته سختی برابر با فلزپایه را ایجاد کند. پایین بودن سختی فلزجوش بهطور مستقیم با ترکیب شیمیایی الکترود مرتبط است؛ چراکه کربن، سیلیسیم و کروم موجود در الکترود بهصورت قابلتوجهی نسبت به مقادیر همین عناصر در فلزپایه کمتر هستند و طبیعتاً فلزجوش حاصل سختیپذیری کمتری داشته است.

نکته دوم، سختی خیلی زیاد ناحیه HAZ نسبت به بقیه نواحی است. سختی میانگین این ناحیه 675 ویکرز است که نسبت به فلزپایه و فلزجوش خیلی بیشتر است. این ناحیه نزدیکترین منطقه به حوضچه مذاب حاصل از جوشکاری است و درجه حرارت بیشتری را نسبت به نقاط دیگر تجربه میکند. علت سختی زیاد این منطقه را میتوان به حضور 3 عامل به طور همزمان نسبت داد. وجود حدود %55/0 کربن در ساختار فلزپایه و سختیپذیری بالای آن، درجه حرارت بالا و مناسب برای آستنیته شدن و نیز نرخ سرمایش کافی برای تشکیل مارتنزیت، باعث ایجاد ساختار مارتنزیتی و سختی بالا در منطقه HAZ

بزرگتر دانههای آستنیت اولیه و درنتیجه درشت شدن مارتنزیتهای تشکیل شده جدید است. از طرفی شرایط عملیات حرارتی فلزپایه به صورتی بوده که دو مرحله تمپر دمای بالا را تجربه کرده که باعث کاهش سختی شده است؛ اما در HAZ آستنیت اولیه دوباره به وجود آمده و بدیهی است که مارتنزیت جدید تشکیل شده این مراحل تمپر را تجربه نکرده و ازاین جهت دارای سختی بسیار بالایی است.

نمونه SL22 دارای آستر چقرمه است که با استفاده از الکترود E309L نشانده شده است. در نمودار این نمونه 4 ناحیه کلی وجود دارد. فلزيايه دارای سختی ميانگين حدود 370 ويکرز است. در این نمونه، مشابه نمونه قبلی سختی منطقه HAZ بسیار بالاست و بهطور میانگین دارای سختی 660 در مقیاس ویکرز است. به نظر میرسد دلایلی که در ارتباط با سختی بالای HAZ نمونه بدون آستر ارائه شد، برای توجیه سختی بالای HAZ در این نمونه هم قابل ارائه است؛ اما همانطور که در نمودار مربوطه دیده می شود آستر که از جنس فولاد زنگ نزن 209L است، دارای سختی بهمراتب پایین تری از فلزیایه، HAZ و فلزجوش است؛ بهطورىكه سختى ميانگين اين لايه حدود 235 ویکرز است. این مقدار سختی، با توجه به ترکیب شیمیایی و ریزساختار فاز حاصل کاملاً قابل پیش بینی است؛ چراکه این الکترود دارای مقدار بسیار کمی کربن (%0/0) بوده و عملاً قابلیت سختی پذیری و ایجاد کاربید ندارد. از طرف ديگر اين الکترود داراي مقدار نسبتاً بالايي نيکل ((13/5) است که یک عنصر پایدارکننده آستنیت میباشد و باعث تشکیل زمینه آستنیتی در ساختار شده است.

نکته قابل توجه در مورد این نمونه، سختی نسبتاً بالای فلزجوش است. همان طور که از نمودار برمی آید، سختی متوسط فلزجوش حدود 588 ویکرز بود، این در حالی است که سختی فلزجوش در نمونه SSL22 که تنها در داشتن آستر با این نمونه تفاوت داشت، حدود 340 ویکرز می باشد. همان طور که در تصاویر متالو گرافی مشاهده شد، با توجه به ذوب موضعی آستر و تشکیل مذاب با ترکیب جدید، ساختار فلزجوش شامل مارتنزیت با عناصر آلیاژی بالا و مقادیر کمی کاربید کروم بود؛

نمونه SL00 دارای آستر از جنس E309L و روکش از جنس الکترود V 1600 بود. الکترود روکشی مورداستفاده در این نمونه دارای عناصر آلیاژی بیشتری نسبت به الکترود V 2022 و حتی نسبت به فلزپایه است؛ و با توجه به این موضوع میتوان سختی بالاتری را انتظار داشت. میانگین سختی حاصل از فلزجوش در این نمونه حدود 663 ویکرز بود. نواحی فلزپایه، HAZ و آستر دارای محدوده سختی تقریباً مشابهی با نمونه قبلی هستند. تمرکز نمونه های قبلی معطوف است. در ترکیب شیمیایی این الکترود حدود %07 کربن و حدود %7 کروم دیده میشود. وجود این عناصر باعث ایجاد ساختار مارتنزیتی و نیز مقادیر متنابهی کاربید میشود. این دو عامل به طور همزمان باعث بالا رفتن

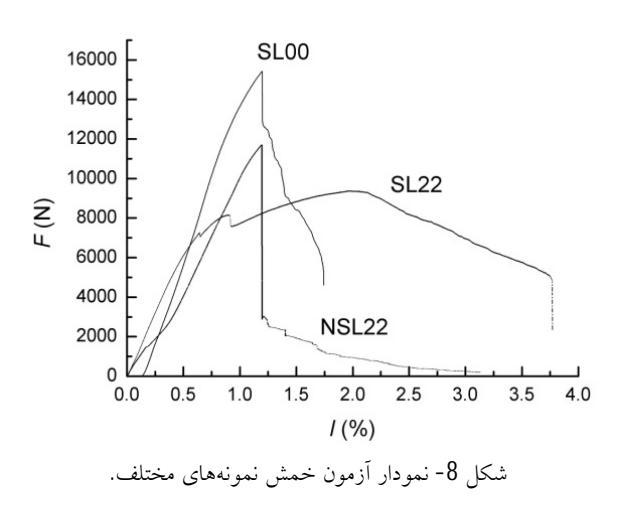
نمودار جذب نیروی نمونه ها حین آزمون خمش در شکل (8) دیده می شود. نمودار مربوط به نمونه NSL22 (بدون آستر) نشان دهنده تحمل نیروی نسبتاً بالا در عین تغییر شکل کمتر و شکست ناگهانی است که می تواند نشانه ای از شکست ترد باشد. علت این اتفاق، پایین بودن چقرمگی فلز جوش و نبود آستر چقرمه و درنتیجه کرنش کمتر نمونه تحت آزمون است. ضمن اینکه استحکام فلز جوش نسبت به نمونه های دارای آستر چقرمه قابل توجه است و اگر چه تغییر شکل زیادی نمی دهد اما نیروی زیادی را تا شروع ترک و شکست تحمل می کند.

در نمونه های دارای آستر، برای نمودار مربوط به نمونه SL00 می توان دریافت که بیشترین تنش قابل تحمل در لایه با چقرمگی بالا و روکش الکترود ۱۶۰۰ اتفاق افتاده و با ایجاد ترک در فلزجوش، نیروی مؤثر کاهشیافته و قطعه به شکست نزدیکتر شده است.

با مقایسه نمونههای آستر دار با یکدیگر که خواص بهتری نسبت به نمونه بدون آستر داشته اند میتواند دریافت که استفاده از الکترود روکشی ۱۶۰۰ (با درصد کروم بالا) باعث سختی بالاتر و به کارگیری الکترود روکشی ۱۶۲۲ (با درصد کروم پایین) موجب تغییر شکل تا شکست بیشتری برای فلزجوش نهایی می شود.

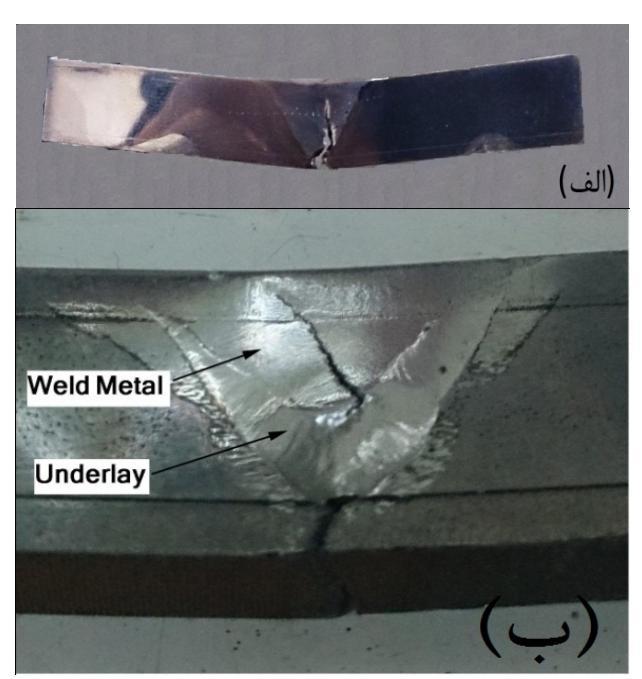
این آزمون بهمنظور بررسی میزان چقرمگی آستر و فلزجوش و نيز كيفيت اتصال أستر به فلزيايه و فلزجوش انجام شد. نكته قابلتوجه درباره هر سه نمونه، ايجاد ترک از ريشه جوش و رشد آن درون فلزجوش بود. به طور کلی رفتار خمشی نمونهها از دو مكانيزم كلي تبعيت مي كردند. مكانيزم نخست مطابق شکل (۷-الف) مربوط به قطعه فاقد آستر بود که ترک ایجادشده در فلزجوش گسترش یافته و باعث شکست نمونه شد. مکانیزم دوم در نمونههای دارای آستر چقرمه دیده شد که رشد ترک با رسیدن به لایه با چقرمگی زیاد متوقف گردید و تأثیر اعمال بار بیشتر، در تغییر فرم مومسان لایه با چقرمگی زیاد قابل مشاهده بود. همان طور که در شکل (7-ب) دیده می شود، برای این نمونهها ترک اول از فلزپایه شروعشده و ادامه مییابد، ولی با رسیدن به فلزجوش حاصل از آستر چقرمه متوقف می گردد. در ادامه، اعمال نیرو باعث تغییر شکل مومسان آستر چقرمه شده و با اعمال نیروی بیشتر، ترک دوم از فلزجوش میانی شروع می شود و ضمن گسترش در آن باعث ترک و شکست نمونه شده است. ضمن اینکه وجود آستر چقرمه، باعث شکست نرم در قطعه شده و از شکست ناگهانی و ترد ممانعت کرده است. از آنجاکه ضخامت آستر چقرمه در این نمونه کمی بیشتر از نمونه قبلی است، نمونه تغییر شکل مومسان بیشتری داشته و انرژی بیشتری جذب نموده است؛ اما به علت استحکام پایین تر فلز آستر از فلز جوش، نمونه نیروی کمتری را نسبت به نمونه قبلی تحمل کرده است.

شکل 7- تصویر نحوه رشد ترک حین آزمون خمش: الف- مکانیزم 1-اشاعه مستقیم داخل فلزجوش، ب- مکانیزم 2- اشاعه دومرحله ای در نمونههای آستردار.
