Journal of Welding Science and Technology of Iran jwsti.iut.ac.ir

Volume 10, Number 1, 2024

The dissimilar joint of AISI 316L austenitic stainless steel to 5083 aluminum alloy by friction stir welding and investigation of its microstructure and mechanical properties

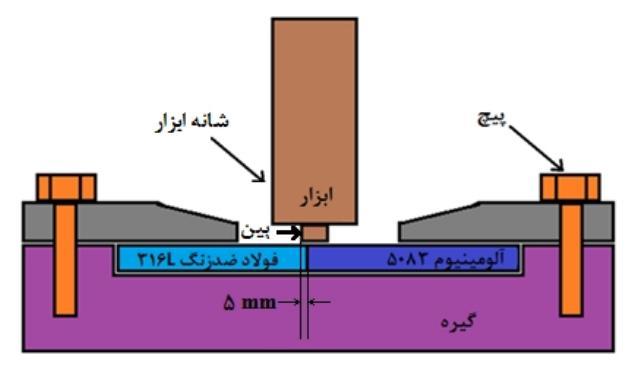
ابزار جوشکاری مورداستفاده از جنس فولاد گرم کار H13 با سختی 54−HRC است. شکل(1) طرحواره هندسه اتصال را نشان میدهد. قطر شانه ابزار، قطر پین و طول آن به ترتیب 15، 4 و 3/9 میلیمتر انتخاب شد (شکل 2). جهت اطمینان از تماس کامل شانه ابزار با سطح قطعه کار، زاویه ابزار نسبت به محور عمود سه درجه انتخاب شد. آلیاژ آلومینیوم AA5083 در سمت پیشران و فولاد زنگنزن 316 در سمت پسران قرار گرفت و قطعات در حالت سربه رجوشکاری شدند. علاوه بر این با توجه به منابع مطالعاتی [18–16] و نیز جلوگیری از فرایند جوشکاری و گرم شدن بیشاز حد آلیاژ آلومینیوم، فرایند جوشکاری به گونه ای اجرا شد که قسمت عمده پین ابزار در آلیاژ آلومینیوم S083 باشد و تنها به اندازه mm 20/0 به درون فولاد زنگنزن 316 وارد شود.

شکل 1- طرحوارهای از گیره مورداستفاده و هندسه اتصال.

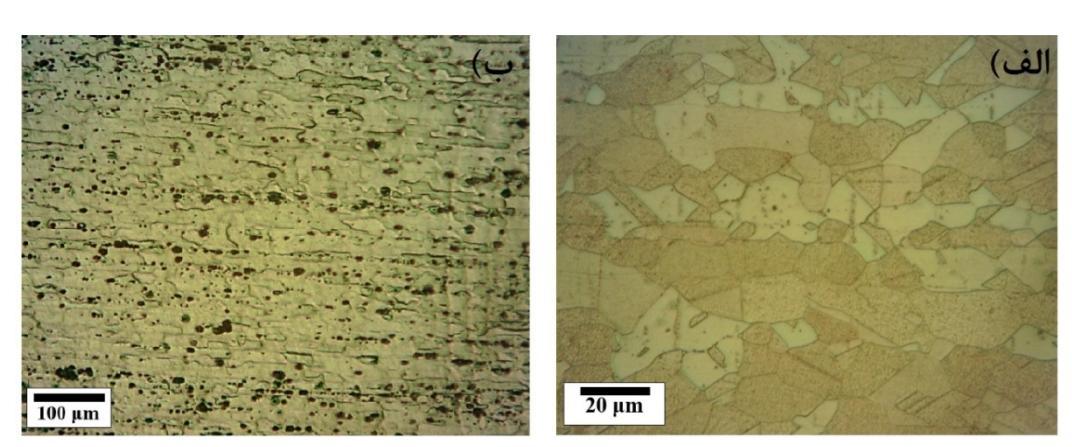
شكل5- تصوير ميكروسكوپي نوري ريزساختار فلز پايه الف- فولاد زنگنزن L 316و ب- آلياژ ألومينيوم 5083.

> در شکل(5-الف و 5-ب)، به ترتیب ریزساختار فلزپایه فولاد زنگنزن L قا16 و آلومینیوم 5083، نشان داده شده است. همانطور که ملاحظه می شود، فولاد زنگنزن شامل دانههای هم محور با اندازه متوسط 25 میکرومتر است. از سوی دیگر ریزساختار آلیاژ آلومینیوم 5083 شامل دانههای کشیده شده با طول قطر در حدود 80 تا 150 میکرومتر است.

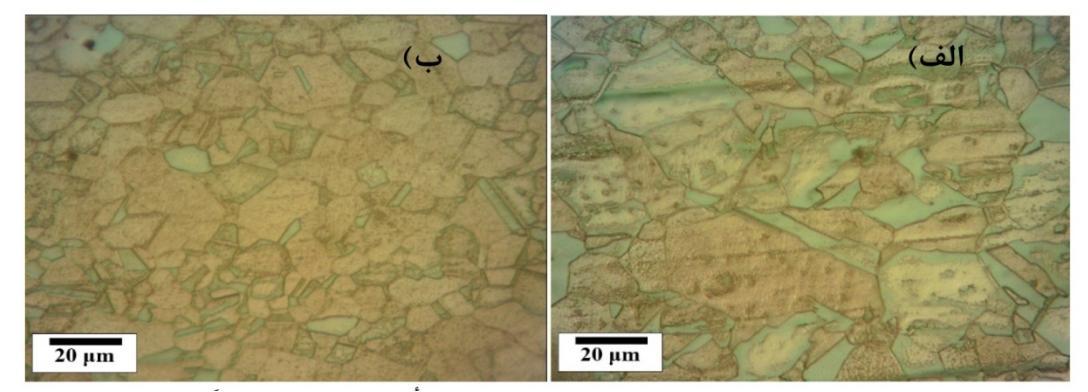
شکل6- الف- تصویر میکروسکوپی نوری ریزساختار منطقه متأثر از حرارت فولاد زنگُنزن 316L و ب- ریزساختار نزدیک به منطقه اغتشاشی در فولاد زنگنزن 316L.

> ریزساختار منطقه متأثر از حرارت (HAZ)، سمت پسران (فولاد 316L)، در شکل (6-ب) نشان داده شده است. در این منطقه اندازه دانه اندکی افزایش پیدا کرده است. با مقایسه شکل (6-الف و 6-ب)، ملاحظه می شود مورفولوژی دانه ها در این منطقه، تغییر کرده است. در شکل (6-الف)، دانه ها به صورت هم محور است و تقریباً در تمام ریز ساختار، زاویه مرزدانه حدود 120 درجه است. با بررسی شکل (6- الف) مشخص می شود که در برخی نقاط زاویه مرزدانه ها تغییر کرده و دانه ها شکل نامنظمی به خود گرفته اند.

این امر به دلیل تأثیر حرکت چرخشی پین بر ریزساختار فولاد است. در شکل (6-الف) ریزساختار فولاد در نزدیکی فصل مشترک نشان دادهشده است. هرچند این ناحیه در معرض حرارت ناشی از جوشکاری قرارگرفته و میبایست در آن رشد دانه رخداده باشد؛ اما به دلیل حرکت چرخشی پین، برخی دانهها شکسته شده و درنتیجه مانع از رشد دانههای مجاور شدهاند. نتایج مشابهی با این پدیده در تحقیق لیو و همکاران [3] مشاهده شده است. به مرحال، مشاهدات نشان داد که عرض این ناحیه و ناحیه متأثر از حرارت بسیار ناچیز و در حدود 500 میکرومتر است.

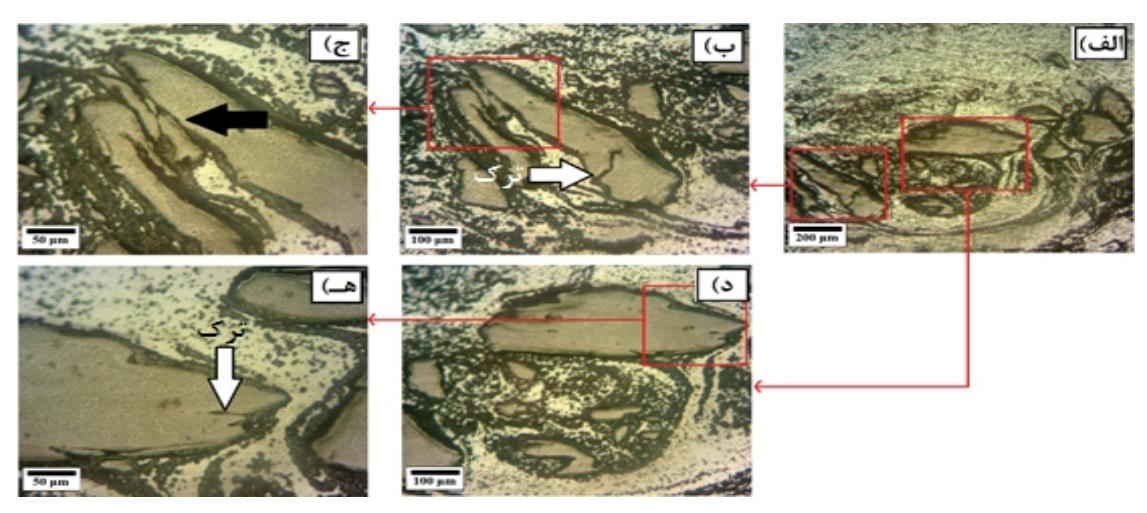
در شکل (7)، قسمتی از ریزساختار منطقه اغتشاشی (منطقه کامپوزیتی) نمونه با سرعت چرخش 250 دور در دقیقه و سرعت پیشروی 20 میلیمتر بر دقیقه آورده شده است. همان طور که در شکل (7-الف) ملاحظه می شود ذرات فولادی در اندازه و اشکال مختلف در ساختار توزیع شده اند. از مشاهده

شکل 7- تصویر میکروسکوپی نوری ریزساختار منطقه کامپوزیتی نمونه جوشکاری شده با سرعت چرخش 250 دور در دقیقه و سرعت پیشروی 20 میلیمتر بر دقیقه الف- قسمتی از منطقه اغتشاشی، ب-هـ- تصاویر متناظر با بزرگنمایی بالاتر.

> این ذرات چندین نکته دریافت می شود؛ اولاً شکل ذرات نامنظم است. این به معنای آن است که ذرات فولادی به همان شکلی که از فصل مشترک جداشدهاند وارد منطقه اغتشاش شدهاند و چرخش ابزار نتوانسته شکل آنها را تغییر دهد. دوماً چنانچه هندسه این ذرات پس از جدا شدن از فصل مشترک تغییر کرده باشد، بهاحتمالزیاد بهواسطه ایجاد ترک در آنها و سپس اشاعه ترک در اثر نیروی حاصل از چرخش پین بوده است.

> شکل (7-ب و 7-ه) تایید کننده این ادعا است. (ترکهای مویی با پیکانهای سفید مشخص شدهاند.) نکته سومی که از تمامی تصاویر دریافت می شود آن است که این ذرات در جهت سیلان زمینه آلومینیومی آرایش پیداکردهاند. این امر به آن دلیل رخ می دهد که ذرات فولادی می بایست خود را به گونهای آرایش دهند که کمترین مقاومت در برابر سیلان ماده (آلیاژ آلومینیوم) ایجاد شود.

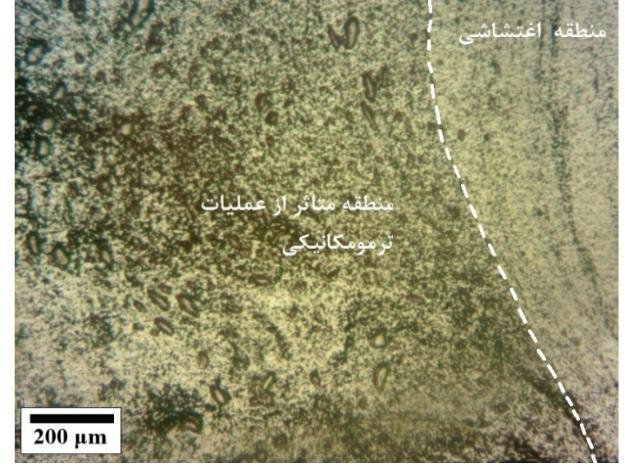
در شکل (8)، ریزساختار منطقه متأثر از عملیات ترمومکانیکی (TMAZ)، نمونه با سرعت چرخش 250 دور در دقیقه و سرعت پیشروی 16 میلیمتر بر دقیقه، نشان داده شده است. (مرز بین منطقه اغتشاشی و منطقه TMAZ توسط خطچین نشان داده شده است) ریزساختار ناحیه TMAZ شامل ذرات ریز (در حد 20 میکرومتر) فولادی است که در جهت سیلان ماده آرایش یافتهاند. نرخ کرنش در این ناحیه بالاست، ولی سیکل دمایی به گونهای نیست که بتواند منجر به تبلور مجدد

دینامیکی شود. در پژوهشی توسط ما و همکاران [22] توسط میکروسکوپ الکترونی عبوری (TEM) نشان دادهشده است که در این ناحیه مرزهای فرعی تشکیل شده و چگالی بالایی از نابجاییها به وجود میآید که تایید کننده این ادعا است.

شکل 8- تصویر میکروسکوپی نوری ریزساختار منطقه متأثر از عملیات ترمومکانیکی (TMAZ) نمونه جوشکاری شده با سرعت چرخش 250 دور در دقیقه و سرعت پیشروی 16 میلیمتر بر دقیقه.

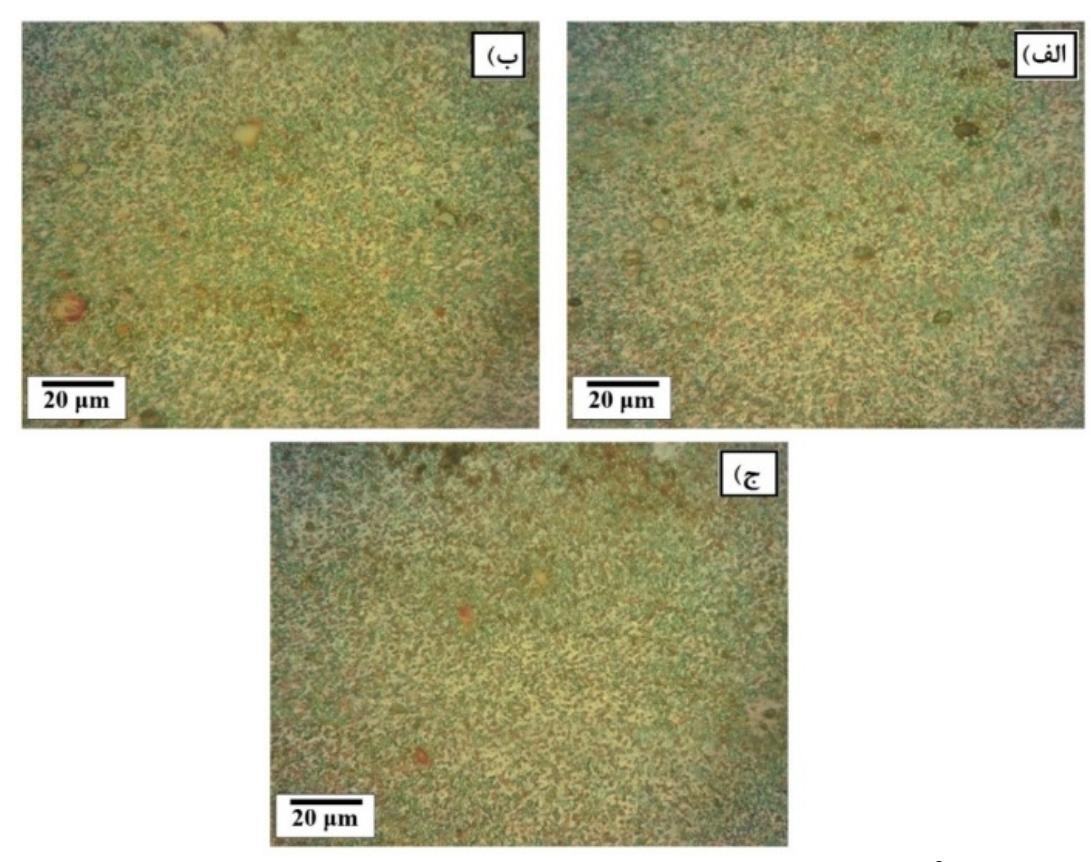
همان طور که ملاحظه می شود، ریز ساختار این قسمت شامل دانه های هم محور است که در اثر تبلور مجدد دینامیکی به وجود آمدهاند. با توجه به شکل (9-الف الی 9-ج) مشاهده می شود در این پژوهش، دانه بندی در منطقه اغتشاشی وابستگی چندانی به سرعت خطی نداشته و اندازه دانه ها در حدود 1 تا 10 میکرومتر است.

شکل9- تصویر میکروسکوپی نوری ریزساختار منطقه اغتشاشی نمونههای جوشکاری شده با سرعت چرخش

اولاً با توجه به شکل(9)، در این منطقه دانهها به شدت ریز شدهاند و درنتیجه سختی افزایش یافته و دوماً ساختار بهصورت یک کامپوزیت با ذرات تقویتکننده فولادی تبدیل می شود. با

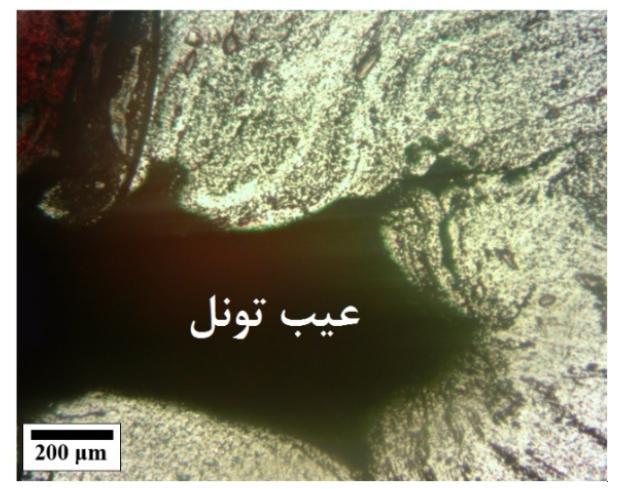
در شکل(10) ريزساختار قسمتي از ناحيه اغتشاشي نمونه جوشکاری شده با سرعت چرخش 250 دور در دقیقه و سرعت پیشروی 25 میلیمتر در دقیقه را نشان میدهد. در منطقه اغتشاشی این نمونه به دلیل حرارت ورودی کم، سیلان مواد به گونه مؤثر رخ ندادهاست و درنتیجه عیب تونل به وجود آمده است. با توجه به پژوهش ایلانگووان و همکاران[23]، عیب تونل به دلیل هندسه نامناسب ابزار، سرعت پیشروی بالا و یا سرعت چرخش کم رخ میدهد. ریزساختار منطقه اغتشاشی نمونههای جوشکاری شده با سرعت چرخش 250 دور در دقیقه و سرعتهای پیشروی به ترتیب برابر با 16، 20 و 25 ميلي متر بر دقيقه در شكل (11-الف الي 11-ج) نشان دادهشده است. در شکل(11-الف)، تصویر میکروسکوپی الکترونی روبشی از نمونه جوشکاری شده با سرعت چرخش 250 دور در دقیقه و سرعت پیشروی 25 میلیمتر بر دقیقه آورده شده است. قسمتی از فصل مشترک اتصال که با دایره قرمزرنگمشخص شده، نيز در شكل (11-ب) نشان داده شده است.

شکل 10- تصویر میکروسکوپی نوری ریزساختار قسمتی از ناحیه اغتشاشی نمونه جوشکاری شده با سرعت چرخش250 دور در دقیقه و سرعت پیشروی 25 میلیمتر بر دقیقه (نشان دهنده عیب تونلی شدن).

در نمونه جوشکاری شده با سرعت پیشروی 25 میلیمتر بر دقیقه، به دلیل وجود عیب تونل و درنتیجه کاهش سطح مقطع مؤثر اتصال، استحکام و انعطاف پذیری جوش به شدت افت کرده است. همان طور که در شکل (11) ملاحظه شد، تونل ایجاد شده، دارای گوشههای تیز است که این امر اثر، مضاعفی بر کاهش استحکام جوش خواهدداشت. با توجه به منابع این گوشههای تیز به عنوان نقاط تمرکز تنش مطرح هستند [24]. علاوه براین همان طور که در شکل (4) مشاهده می شود، توزیع ذرات تقویت کننده فولاد در این نمونه نسبت به دیگر نمونه ها از یکنواختی کمتری بر خوردار بوده و علاوه بر آن تعداد ذرات نیز کمتر از دو نمونه دیگر است. به همین دلیل در مقایسه با دو

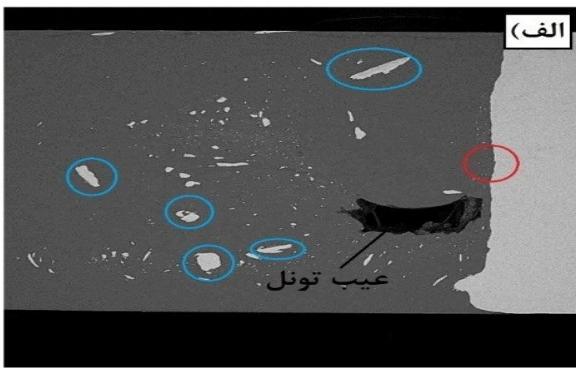
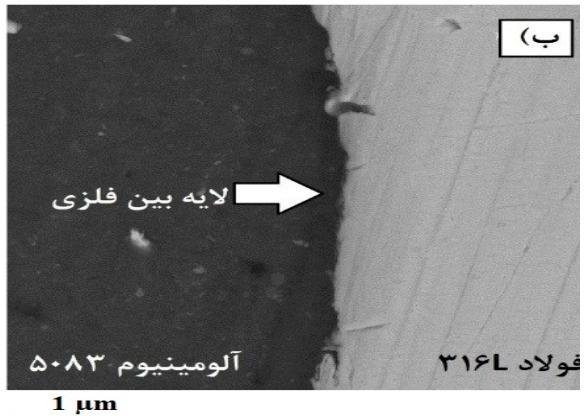
شکل 11- تصویر میکروسکوپی الکترونی روبشی الف - منطقه اغتشاشی نمونه جوشکاری شده با سرعت چرخش 250 دور در دقیقه و سرعت پیشروی 25 میلیمتر بر دقیقه و ب - منطقه مشخص شده با دایره قرمز در شکل الف با بزرگنمایی بیشتر.

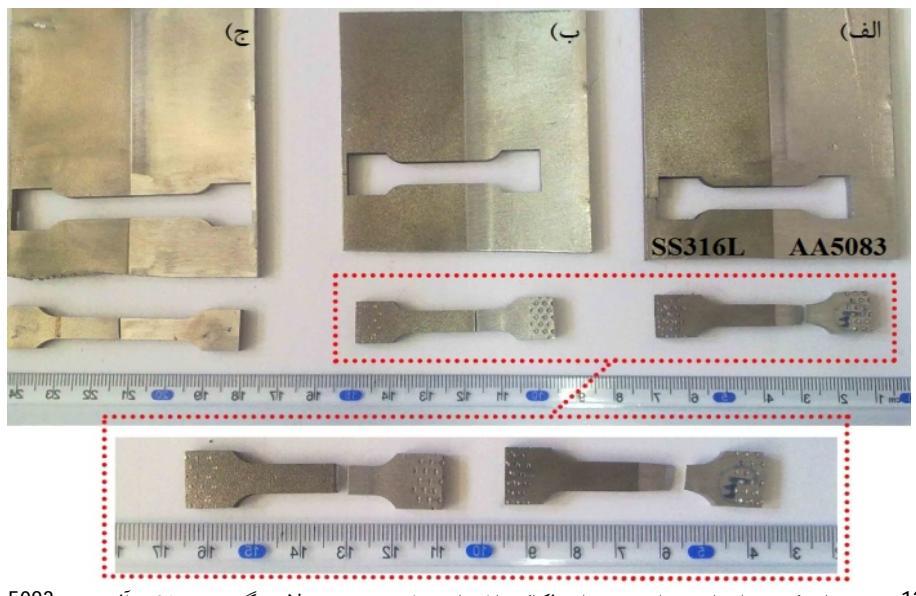
شکل (12) تصویر نمونههای کشش عرضی از مقطع جوش را نشان میدهد. نمودار تنش-کرنش نمونههای جوشکاری شده با سرعتهای پیشروی 16، 20 و 25 میلیمتر بر دقیقه در شکل(13) آورده شده است. با توجه به شکل(13)، مشخص است که استحکام نهایی تمامی نمونهها از هر دو فلزپایه فولاد زنگنزن 16L و آلومینیوم 5083 کمتر است. به علاوه نمونه جوشکاری شده با سرعت پیشروی 16 میلیمتر بر دقیقه با

شکل 12- نمونههای کشش ایجادشده از جوش اصطکاکی اغتشاشی غیرهمجنس فولاد زنگنزن ـ 316 و آلومینیوم 5083 ایجادشده با سرعت چرخش 250 دور در دقیقه و سرعت پیشروی؛ الف- 16، ب- 20 و ج- 25 میلیمتر بر دقیقه.

استحکام کششی برابر با MPa 298 انعطاف پذیری 26 درصد از منطقه HAZ سمت پیشران (آلیاژ آلومینیوم) و نمونه جو شکاری شده با سرعت پیشروی 20 میلی متر بر دقیقه با استحکام کششی برابر با MPa 110 و انعطاف پذیری 32 درصد درست از نزدیکی فصل مشترک جوش و از سمت پیشران شکسته شده است. با این حال، نمونه جو شکاری شده با سرعت پیشروی 25 میلی متر بر دقیقه با استحکام کششی برابر با MPa 35 و انعطاف پذیری 3 درصد از فصل مشترک دو آلیاژ گسیخته شده است.

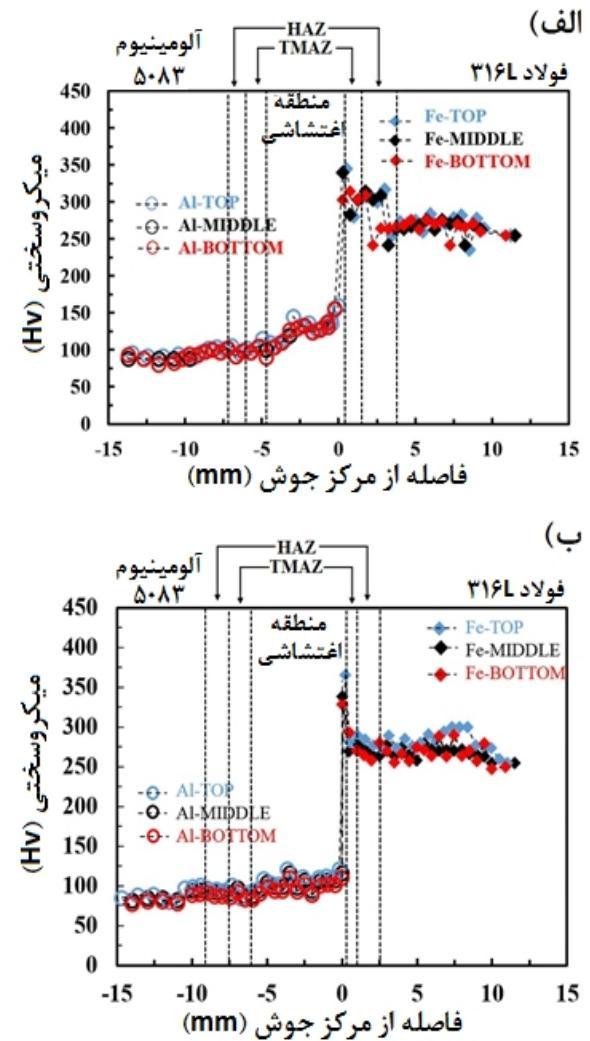
برای ارزیابی تغییرات سختی در مقطع اتصال از آزمون سختی سنجی ویکرز استفاده شد. پروفیل سختی نمونههای جوشکاری شده با سرعت چرخش 250 دور در دقیقه و سرعت پیشروی 16 و 20 میلیمتر بر دقیقه در شکل(14) آورده شده است. با مقایسه شکل (14-الف و 14-ب) مشخص می شود که شکل کلی نمودار در هر دو نمونه تقریباً یکسان است. در سمت پسران (فولاد زنگنزن 316L)، تغییرات سختی از فلزپایه تا فصل مشترک اتصال بسیار ملایم است. در قسمت HAZ و TMAZ سمت يسران، سختی به آرامی افزايش يافته است. اين افزایش در میزان سختی بهدلیل کرنش سختی و ریز شدن دانهها در این ناحیه از اتصال است. ریزشدن دانهها در این منطقه در شکل(9)، به وضوح مشاهدهمیشود. با مقایسه نمودار شکل (14-الف و 14-ب) ملاحظه می شود که با کاهش سرعت پیشروی ابزار، متوسط سختی منطقه HAZ و TMAZ پسران افزایش یافته است. این امر به دلیل آن است که با کاهش سرعت پیشروی (افزایش w/v)، در این نواحی اغتشاش بیشتری رخ داده است؛ بنابراین اندازه دانهها به میزان بیشتری کاهش پیدا کرده و درنتیجه طبق رابطه معروف هال-پچ [27]، سختی و استحکام افزایش یافته است. با مشاهده نمودار شکل(14-الف و 14-ب) ملاحظه می شود که ماکزیمم مقدار سختی مربـوط بـــه

مقایسه شکلهای (14-الف و 14-ب)، ملاحظه شد که با کاهش سرعت پیشروی ابزار از 20 به 16 میلیمتر بر دقیقه، روند تغییرات در پروفیل سختی ملایمتر شده است. در منطقه اغتشاشی شکل (14-الف)، پروفیل سختی نوسان زیادی به خود گرفته است. ازآنجاکه در روش سختی سنجی ویکرز، فرورونده نقطه اثر ناچیزی بر جای می گذارد، بنابراین پروفیل سختی حاصل شدیداً تحت تأثیر ناهمگونیهای ساختاری است. به دلیل آنکه با کاهش سرعت پیشروی توزیع ذرات فولاد در منطقه کامپوزیتی همگنتر شده، پروفیل سختی حاصل نیز دچار نوسانات کمتری شده است.

شکل14- پروفیل سختی مقطع جوش در سه سطح بالا، وسط و پایین در نمونه جوشکاری شده با سرعت چرخش 250 دور در دقیقه و سرعت پیشروی الف- 16 و ب- 20 میلیمتر در دقیقه.

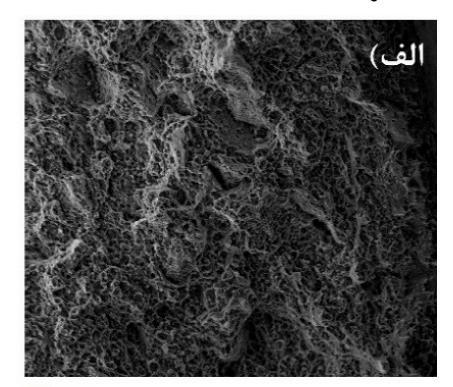
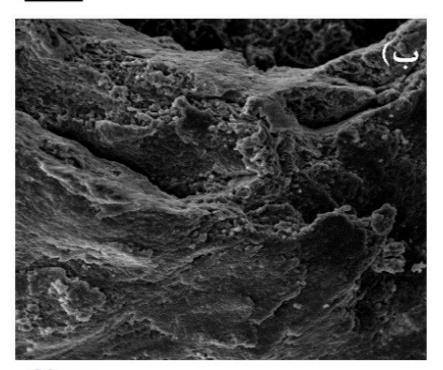
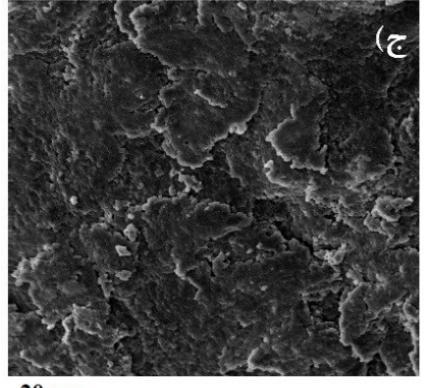
سطح مقطع شکست نمونههای جوشکاری شده با سرعت چرخش 250 دور در دقیقه و سرعت پیشروی 16، 20 و 25 میلیمتر بر دقیقه در شکل (15-الف الی 15-ج) نشان داده شده است. مشاهده می شود که با افزایش سرعت پیشروی ابزار، رفتار شکست از حالت کاملاً نرم به شکست تقریباً ترد تبدیل شده است. دیمپلهای بسیار ریز در شکل (15-الف)، نشان دهنده شده است. در نمونه از یک ناحیه ریزدانه و هم محور شکسته شده است. در نمونه جوشکاری شده با سرعت پیشروی 16 میلیمتر بر دقیقه، شکست از کنار منطقه اغتشاشی رخ داده است. در شکل (15-ب و 15-ج)، ظاهر نامتعارف شکست نشان دهنده سیلان نامناسب ماده در منطقه اغتشاشی این دو نمونه است. به نحوی که مواد در اثر تغییر شکل پلاستیک ناشی از چرخش پین، به درون یکدیگر ممزوج نشدهاند.

چنانچه پارامترهای فرایند مانند سرعت چرخش ابزار و سرعت پیشروی بهینه نباشند، مواد مومسان شده، به گونه مناسبی سیلان نمی کنند و درنهایت ساختار منطقه اغتشاشی حاصل به صورت ناپیوسته خواهدبود. درنتیجه می توان نتیجه گرفت که در اثر افزایش سرعت پیشروی ابزار و درنتیجه کاهش حرارت ورودی فرایند، سیلان مواد به گونه مؤثری رخ نداده است که نتیجه این امر را می توان در ظاهر شکست آن مشاهده نمود

شکل15 - تصویر میکروسکوپی الکترونی روبشی سطح شکست نمونههای جوشکاری شده در سرعت چرخش 250 دور در دقیقه و سرعت پیشروی الف - 16، ب- 20 و ج - 25 میلیمتر بر دقیقه. properties and their relation to microstructure." Materials Science and Engineering: A 556 (2012): 175-183.
