Journal of Welding Science and Technology of Iran jwsti.iut.ac.ir

Volume 9, Number 1, 2023

Investigating the solidification microstructure of IN625 superalloy cladded by direct laser deposition process on IN713LC

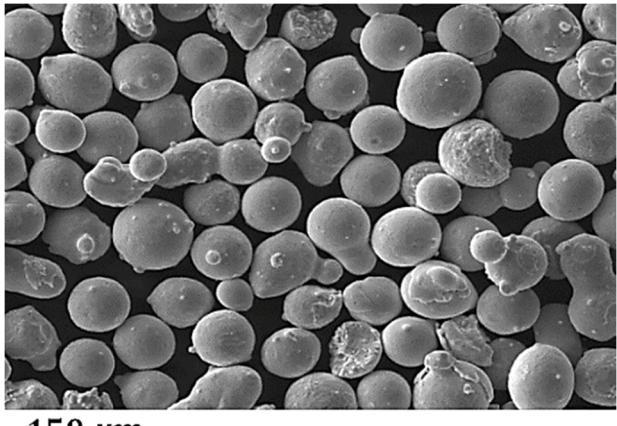
شکل1- تصویر میکروسکوپی الکترونی روبشی از پودر اینکونل625 مورد استفاده در این پژوهش.

در این پژوهش از سوپر آلیاژ اینکونل 713LC بهعنوان زیرلایه استفاده شد. ترکیب شیمیایی زیرلایه در جدول(1) آورده شده است. قبل از فرایند روکشکاری لیزری سطح زیرلایه تا سنباده 800 تحت عملیات سنباده زنی قرارگرفت و هیچ گونه عملیات زبرسازی سطح (مانند ماسه پاشی) روی آن ها انجام نشد. درنهایت با محلول استون تمیز شدند. پودر اینکونل 625 اتمیزاسیون گازی تولید شده توسط شرکت هورای با توزیع اندازه دانه 60 الی 120 میکرومتر مطابق شکل(1) به عنوان ماده تزریق شونده استفاده شد. ترکیب شیمیایی این پودرها با توجه به آنالیز EDS در جدول(2) آورده شده است.

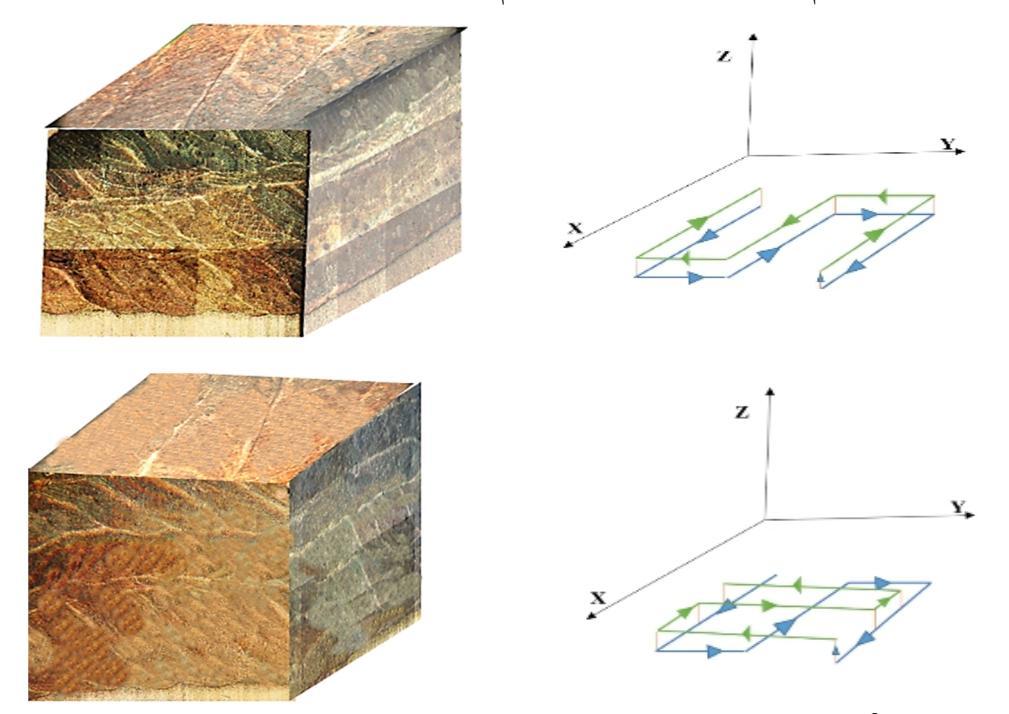
شکل 2- تصویر نحوه رسوب دادن لایهها روی هم، سمت راست شماتیک حرکت لیزر و سمت چپ تصاویر میکروسکوپی نوری از سطح مقاطع مختلف نمونههای تولیدی الف- موازی ب- تقاطعی.

جهت بررسی ابتدایی فرایند رسوبنشانی مستقیم، 10 لایه روی یکدیگر در توان W 200، نرخ پودر 300 mg/s و سرعت روبش لیزر 5 mm/s رسوب داده شد. همچنین جهت بررسی اثر نحوه چیده شدن لایه ها روی درصد تخلخل و مشخصات هندسی، نمونه ها به دو صورت تقاطعی و غیر تقاطعی رسوب داده شدند. شکل (2) در سمت راست نحوه حرکت لیزر و چینش لایه ها روی یکدیگر و در سمت چپ سطح مقطع های مختلف از دو مدل رسوب داده شده را نشان می دهد.

پارامتر افزایش محور z نقش مهمی بر میزان تخلخل نمونهها بازی میکند. با انتخاب مقادیر کمتر برای پارامتر افزایش محور z، ذوب مجدد لایههای قبلی عمیقتر خواهد شد و شرایط را برای آزاد شدن گازهای بهدام افتاده در لایههای رسوبی قبلی فراهم میکند و منجر به کاهش تخلخلهای گازی می شود.

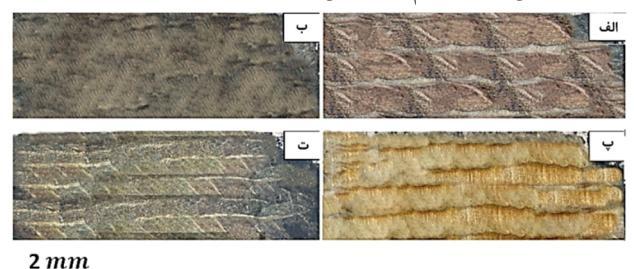
شکل3- سطح مقطع طولی (سمت راست) و عرضی (سمت چپ) نمونهها به دو روش موازی (الف و ب) و تقاطعی (پ و ت).

شکل (3) سطح مقطع طولی و عرضی و جدول(3) ارتفاع و درصد تخلخل نمونههای ساخته شده را نشان میدهد. نمونه تولیدشده به روش تقاطعی در جهت ارتفاع ناصاف میباشد به صورتی که انتها و میانه هر لایه ارتفاع متفاوت داشته و در راستای عمود بر جهت پوشش ارتفاع تغییر میکند. ارتفاع نمونهها تقریباً برابر است. در بررسی تخلخل نیز مشاهده شد که در حالت تقاطعی و موازی نمونه فاقد تخلخل میباشد. با این تفاوت که کیفیت سطحی در حالت تقاطعی بالاتر میباشد. دلیل آن را این گونه میتوان گفت که در حالت تقاطعی هنگام مجدداً منجمد میشود و شرایط آزادشدن گازهای بهدامافتاده فراهم میشود. ولی در حالت موازی لایه جدید که دقیقاً روی لایه قبل میآید و عیوب بین پاسی شانس حذف کمتری دارند.

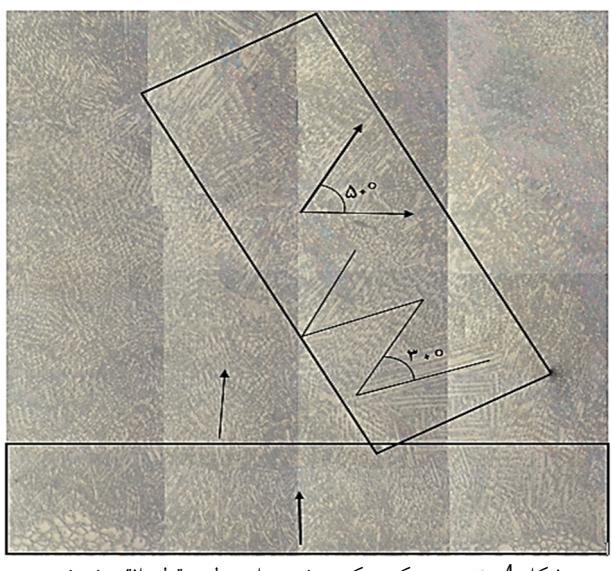
شکل 4- تصویر میکروسکوپی نوری از سطح مقطع افقی نمونه.

شکل (4) متشکل از چند تصویر میکروسکوپی الکترونی روبشی از مقطع افقی نمونه (نزدیک به فصلمشترک با زیرلایه) میباشد. ازآنجاییکه جهـت اصلی انتقـال حـرارت از زیرلایه و

لایههای پیش رسوب شده میباشد، در نتیجه جهت انتقال دما عمود بر سطح زیرلایه با لایههای پیشرسوب شده است که منجر به تشکیل دندریت ها از پایین به بالا میشود. البته جهت رشد دندریتها به صورت محض در جهت عمود بر زیرلایه نبوده و آنها نیز در راستای جهت روبش لیزر به سمت زاویه معینی منحرف شده اند. زاویه دستههای دندریت تغییر جهتیافته با راستای افق حدود 50 درجه و زاویه بین خودشان حدود 30 درجه میباشد. در ناحیه نزدیک به زیرلایه دانههایی با جهتگیری متفاوت کمتر میباشد و با افزایش ارتفاع نمونه تعداد دندریتهایی که جهتگیری متفاوت دارند افزایش یافته است. بیشتر دانههایی که دارای اختلاف زیاد در جهتگیری هستند، در بالای نمونه قرار دارند. دلیل این ناهمگنی (CET) بهدلیل وجود تحت تبرید دمایی توضیح داد.

در پایین نمونه (فصل مشترک با زیرلایه) گرادیان حرارتی بسیار بالا و نرخ رشد کم میباشد؛ دراین حالت زیر لایه مانند مبرد عمل کرده و دندریتهای سلولی (دندریت بدون بازوی ثانویه) عمود بر زیرلایه به صورت رشد رونشستی در یک

جهت دیده می شوند. ناحیه سلولی بسیار نازک است به دلیل اینکه در فصل مشترک تغییرات G/R ام بسیار زیاد است. تحت انجماد ترکیبی، در فصل مشترک کم ترین مقدار را دارد. با افزایش تعداد لایه ها به دلیل انباشت حرارت، کاهش گرادیان حرارتی را داریم. در لایه های بالایی به دلیل انباشت حرارت علاوه بر کاهش گرادیان حرارتی، کاهش نرخ انجماد (R) و نرخ سردشدن (R × G) را نیز داریم، به همین دلیل با افزایش تعداد لایه ها اندازه دانه ها و بازوهای ثانویه دندریت ها افزایش و مادون انجماد ترکیبی (G/R) کاهش می یابد و سبب تشکیل ساختارهایی عمدتاً هم محور می شود.

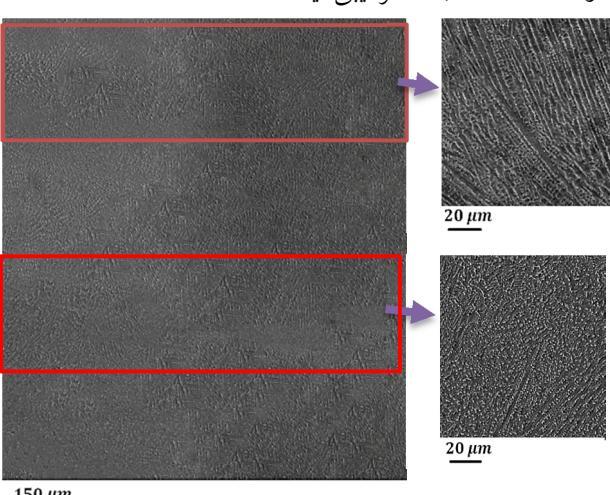
شکل 5- تصاویر میکروسکوپی الکترونی روبشی از 3 لایه سطح مقطع افقی نمونه ساختهشده.

شکل (5) تصویر از سطح مقطع بالای نمونه را نشان میدهد. در لایههای پایینی دندریتها به دلیل کوچکبودن ناحیهشان توسط همپوشانی لایه بالایی از بین میروند. نرخ سردشدن در لایهی n بیشتر از نرخ سردشدن در لایه 1+n میباشد؛ در نتیجه بههمین ترتیب افزایش اندازه دانهها را داریم. در این فرایند به دلیل شکستهشدن دندریتها در همپوشانی و همچنین تبلورمجدد، دندریتهای جدید تشکیل شده روی آنها ریزتر میشوند. همچنین وجود ذرات خارجی و حبابهای گازی موجود در حوضچه مذاب، سبب میشوند اتمهای فلز مذاب روی آنها به صورت بلوری قرار گیرند و نقش جوانههای ناهمگن در مذاب را داشته باشند. به عبارتی تبدیل ساختار فقط به واسطه تحت انجماد ترکیبی نیست.

دانههای هم محور در منطقه ذوب توسط جوانهزنی ناهمگن و به کمک تحت انجماد ترکیبی تشکیل می شوند. با توجه به شکل در پایین نمونه عمدتاً ساختار سلولی مشاهده می شود. در وسط نمونه و اواسط هر لایه ساختار دندریتی با بازوهای ثانویه وجود دارد. در قسمت بالای نمونه و بالای هر لایه شاهد دانه و دندیتهایی با بازوی ثانویه در شت تری هستیم که عمدتاً به صورت هم محور می باشند زیرا نرخ سردشدن در پایین هر لایه بیشتر از بالای آن لایه می باشد. در فرایند رسوب نشانی مستقیم لیزری به دلیل سرعت انجماد بالا، میانگین فاصله بین بازوهای

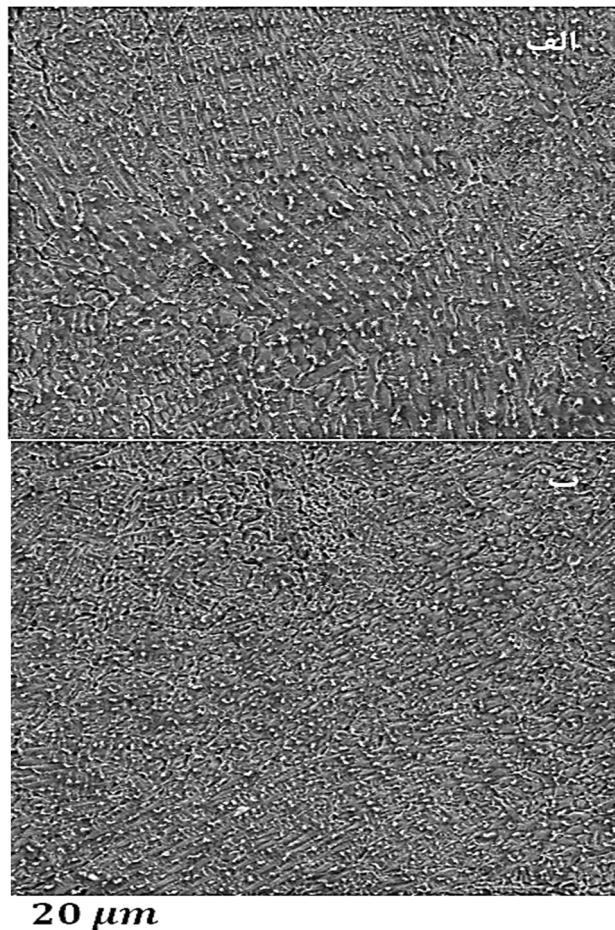
شکل6- تصاویر میکروسکوپی الکترونی روبشی از سطح مقطع بالای نمونه ساختهشده در دو قسمت مختلف.

ثانویه 0/8 میکرون در پایین، 1/01 میکرون در میانه و 1/75میکرون در بالای نمونه به دست آمد. همچنین به دلیل سرعت بالای سردشدن تنها کاربیدها و فاز لاوه تشکیل شدهاست. با توجه به شکل(6) مشاهده می شود در مرز بین یاس ها و لایه ها دندریت های تشکیل شده، از لایه رسوبی عبور کرده و به رشد خود ادامه دادهاند، گویا دندریت شکسته نشده و اتفاقی برای آن نیفتاده است. دلیل آن را اینگونه میتوان ذکر کرد؛ ازآنجایی که دندریتها و سلولهای درون دانه تمایل به رشد در جهت آسان دارند؛ در نتیجه رشد دندریتها علاوه بر شرایط دمایی مناسب برای رشد، شرایط کریستالوگرافی مناسب بوده و با استفاده از مکانیزم رشد آسان در امتداد صفحه رشد آسان وابستهاست در اینحالت دندریتها در امتداد صفحه رشد آسان خود، رشد می کنند (فاز γ_{Ni} دارای ساختار FCC است که رشد آسان آن در جهت < 100 > است). بنابراین در حین انجماد دانه هایی با جهت رشد آسان عمود بر فصل مشترک به سهولت بیشتری رشد کرده و دانههایی که جهتگیری مناسبی ندارند، از این رقابت حذف می شوند. دندریتهایی که در این رقابت شکست خوردهاند، بین دستههای دندریتهای جهتدار بهصورت هممحور باقی میماند. به طور کلی شکستن دندریتها، جداشدن دانهها، جوانهزنی ناهمگن و جوانهزنی سطحی، چهار مکانیزم برای جوانهزنی دانههای جدید در حین جوشکاری هستند. در این تحقیق به نظر میرسد، هر چهار مکانیزم ذکرشده وجود دارد و شرایط را برای جوانهزنی دانه جدید در ساختار نمونه فراهم مینماید. از طرفی، به منظور محافظت از حوضچه، از گاز آرگون استفاده شده است. قرارگرفتن سطح حوضچه در معرض جریان گاز سرد، میشود تحت انجماد حرارتی در سطح ایجاد شده و جوانهزنی سطحی رخ دهد (با توجه به چگالی بیشتر این جوانهها از فلز مذاب، این جوانهها به سمت پایین حرکت کرده و سبب ایجاد دانههای جديد خواهندشد).

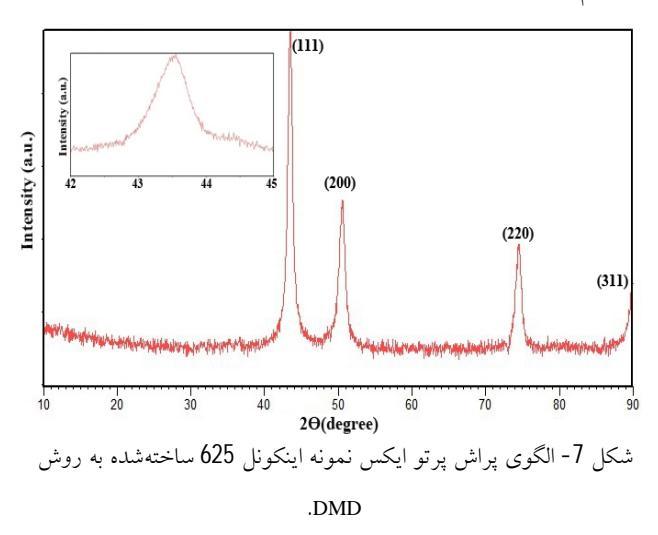
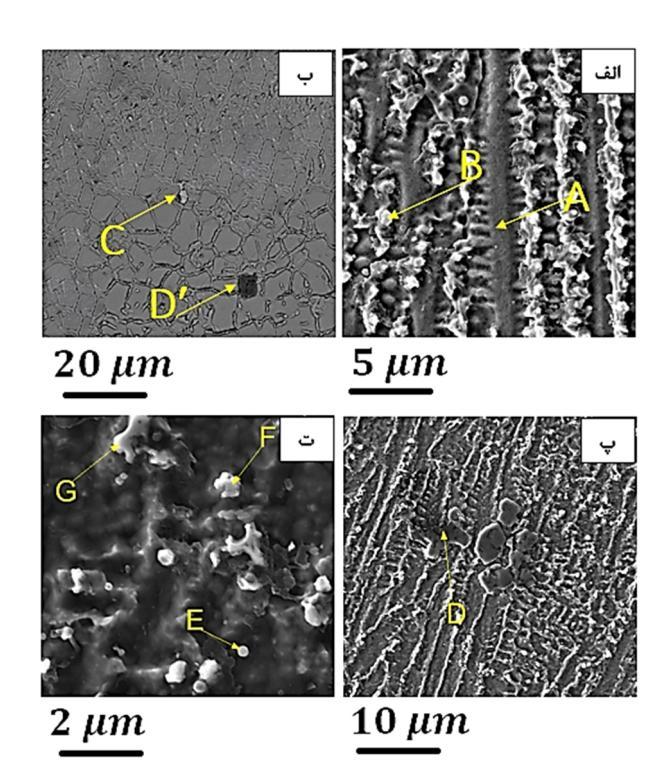
شکل 8- آنالیز عنصری از نقاط تعیین شده در بزرگنماییهایی مختلف.

با توجه به شکل(8) ناحیه خاکستری رنگ در قسمت الف (نقطه A) مربوط به فاز گاما (γ) زمینه و نواحی سفید رنگ با

توجه به مورفولوژی و آنالیز EDS (جدول 4) به احتمال زیاد مربوط به فاز لاوه یوتکتیک میباشد. نقاط B، F و G به نظر میرسد که مربوط به فاز لاوه باشند. احتمال تشکیل فاز $\gamma e''$ با توجه به سینتیک تشکیل این فازها و سرعت بالای انجماد در این فرایند وجود ندارد و برای تشکیل آنها به عملیات حرارتی نیاز میباشد. در قسمت ب، درصد بالای dN در نقطه C، شکل رسوب و سینتیک تشکیل NbC، احتمال این که این فاز کاربید نیوبیوم باشد، وجود دارد.

از فازهای مشابه از نظر شکل در زیرلایه و روکش آنالیز عنصری انجام شد (نقاط D و 'D) که با توجه به ترکیب شیمیایی و شکل مشابه این نقاط، درصد بسیار بالای Ti مشاهده می شود. و احتمال می رود که مربوط به فاز TiC باشد. نقطه E در این شکل بهدلیل اندازه کوچک رسوب(خطای ذاتی آنالیز EDS ناشی از تاثیر نقاط اطراف با توجه با سایز پروب و همچنین آنالیز از عمق)، با درصد خطای بیشتری بوده ولی با توجه به مورفولوژی آن و تحقیقات قبلی احتمالاً لاوه یا کاربید باشد. جدول(5) ميزان ناهمگني شيميايي در داخل دندريت، مرز و محصولات اطراف آن را بر اساس شکل(9) نشان میدهد. نتایج آنالیز خطی EDS نشان میدهد ناحیه غنی از نیوبیوم در امتداد مرزهای بیندندریتی (B) و نزدیک به محصولات يوتكتيك (C) واقع شده است. نتايج أناليز EDS نشان مىدهد عناصر نیوبیوم، مولیبدن و تیتانیم در ناحیه بین دندریتی جدایش یافته درحالی که غلظت عناصر آهن، نیکل و کروم در هسته دندریت بیشتر می باشد. ذرات سفید رنگ کروی مشاهده شده در (نقطه D) مانند نقطه E در به احتمال زیاد از نوع فاز كاربيدى است. همچنين مشاهده مى شود دانسيته رسوبات نزدیک مرز بیندندریتها بیشتر از داخل دندریتها می باشد. انتظار میرود این غنیسازی موضعی نیوبیوم و تیتانیوم و مولیبدن در مرزها (نزدیک محصولات یوتکتیک) منجر به افزایش نیروی محرکه برای هستهگذاری رسوبات شود. با فاصله گرفتن از ناحیه یوتکتیک به سمت ناحیه مرکز دندریت، تعداد و اندازه رسوبات كاهش مي يابد.

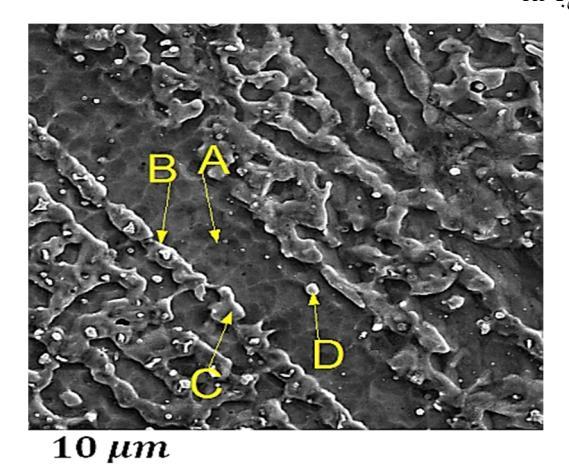
میکل 9- تصویر میکروسکویی الکترونی روبشی از سطح و نقاط مشخص

شده جهت آناليز.

جدول4- مقادیر عناصر در نقاط مختلف مشخص شده در شکل 9.

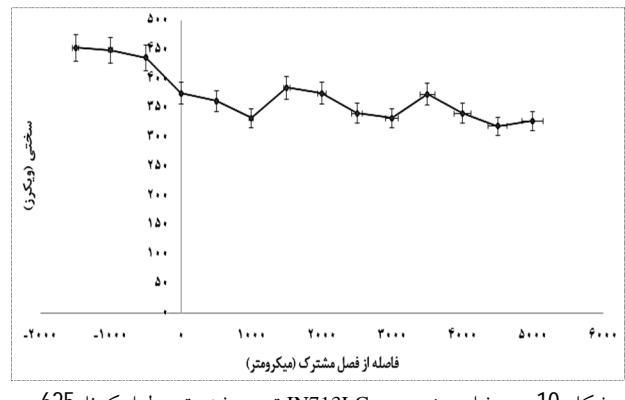
شكل 10- پروفيل سختي پره IN713LC تعمير شده توسط اينكونل 625.

تغییرات ریزسختی نمونههای تولیدشده در شکل (10) ارائهشده است. (لازم به ذکر است که سختی به دست آمده از هر نقطه به صورت میانگین اندازه گیری 3 نقطه به دست آمده است.) با توجه به سرعت سرد شدن بسیار بالا در فرایند DLD، بیشتر عناصر استحکام بخش مانند نایوبیوم و مولیبدن به صورت محلول جامد درزمینه فاز گاما وجود دارند و تغییرات فوق اشباع این عناصر باعث ایجاد اختلاف در سختی می شود. همچنین وجود عنصر نیکل و ایجاد اعوجاج منفی و درنتیجه ممانعت از حرکت نابجایی باعث ایجاد محلول جامد و درنتیجه افزایش سختی می شود. لازم به ذکر است که سختی روکش با توجه به محدوده مجاز تعمیر ایرفویل در منطقه بالایی با مقدار کمتر از ماکزیمم تنش اعمالی مجاز است. وجود زیرلایه و محیط اطراف به

افزایش سرعت سرد شدن کمک میکند؛ درنتیجه سختی قسمت نزدیک به زیرلایه افزایش می یابد. سختی در ابتدا تا منطقه فصل کاهش می یابد و در ادامه با نوسانات همراه است و بعد از کمی افزایش دوباره کمی کاهش پیداکرده است. دلیل آن می تواند مربوط به نحوه انجماد رسوب نشانی مستقیم لیزری باشد. ساختار انجمادی شامل دو ناحیه رقابتی و سلولی می باشد. در حین روکش کاری، حرارت از زیرلایه پس زده می شود و در جهت عمود بر سطح زیرلایه جریان دمایی وجود دارد. در این مناطق رشد به صورت رقابتی است و دندریت های ستونی می باشد. نرخ انتقال حرارت فصل مشترک از سطح بیشتر است. می باشد. نرخ انتقال حرارت فصل مشترک از سطح بیشتر است. کاهش می یابد که روی ساختار و خواص قطعه تأثیرگذار می باشد

- نتایج سختی سنجی حاکی از کاهش سختی تا منطقه فصل مشترک از 430 به 370 ویکرز و نوسانات در حدود 50 ویکرز میباشد. همچنین با توجه تخلخلسنجی انجام شده تخلخل نمونه حداکثر 0/1 درصد میباشد.
