## روش ساخت دستگاه کوبش هماهنگ با لیزر پالسی و تاثیر آن بر جوش آلیاژ آلومینیوم 6061

## Fabrication of synchronized hammer peening with pulsed laser welding and its effect on 6061 aluminum alloy weld

H. Ebrahimzadeh, H. Farhangi\*

School of Metallurgy and Materials Engineering, College of Engineering, University of Tehran, Tehran, Iran

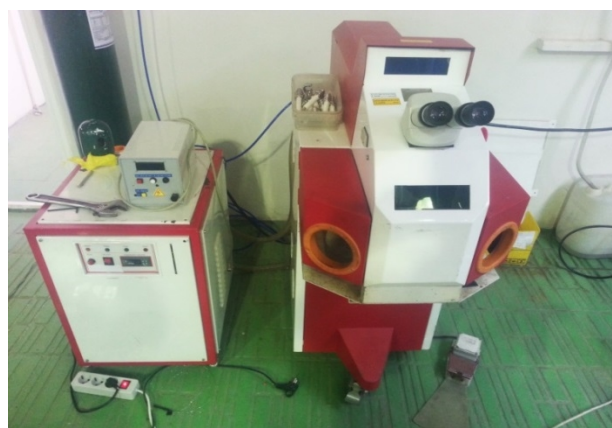
شکل 2- دستگاه جوش لیزر پالسی

در این تحقیق از روش جوشکاری از دستگاه میکرولیزر Nd:YAG پالسی مدل SW-1 استفاده شده است (شکل 2). به دلیل کم بودن توان متوسط دستگاه لیزر مورد استفاده که حدود 80 وات است، عمق جوش‌ها در مقایسه با پهنای آن‌ها کمتر است.
