## ارزیابی رفتار خستگی آلیاژ ریختگی و فرآوری شده فوق ریزدانه آلیاژ Al-7075 با استفاده از فناوری اصطکاکی اغتشاشی

## Evaluation of fatigue behavior of cast and ultra-fine processed Al-7075 by using friction stir technique

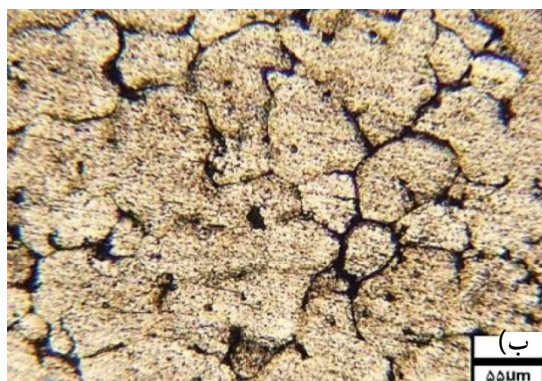
شکل 2- ساختار فلز پایه آلیاژ آلومینیوم ریختگی عملیات حرارتی شده در بزرگنمایی‌های مختلف: (الف) 50x، (ب) 200x.

میزان فرآوری نواحی مختلف توسط پاس‌های بعدی را می‌توان در جدول (2) مشاهده نمود. خصوصیات فرآوری سایر مناطق مشابه نواحی F, G, H, I, J می‌باشد. همانطور که مشاهده می‌گردد، هر پاس طرف پیشرو ناحیه اغتشاش، پاس قبلی را همپوشانی می‌کند. بدین معنی که وقتی ابزار به صورت عرضی به سمت طرف پیشرو انتقال می‌یابد، بخشی از مواد که قبلاً فرآوری شده است، در حین پاس‌های بعدی، تحت فرآوری اضافی قرار می‌گیرند. این مشاهدات تأیید کننده نظرات جونس و همکاران [15] نیز می‌باشد. ریزساختار آلیاژ آلومینیوم ریختگی عملیات حرارتی شده 7075 که به عنوان فلز پایه در این تحقیق استفاده شده است را می‌توان در شکل (2) بزرگنمایی‌های مختلف مشاهده نمود.

میانگین اندازه دانه‌ها در حدود  $60 \mu m$  می‌باشد. همچنین می‌توان رسوباتی را در زمینه آلیاژ آلومینیوم ریختگی عملیات حرارتی شده، مشاهده نمود.

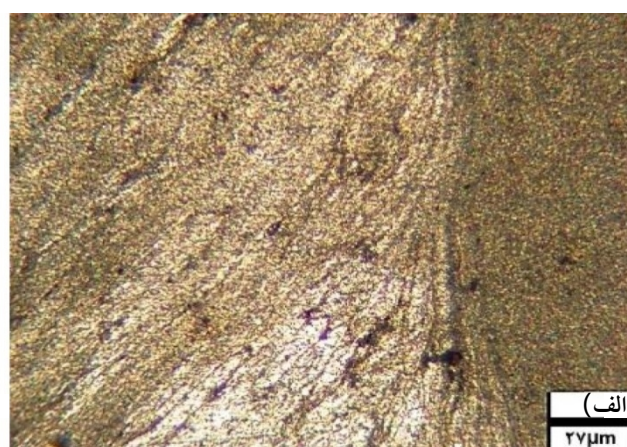
شکل 5- فصل مشترک ریزساختاری پاس‌های اول و دوم ورق آلیاژ آلومینیوم ریختگی فرآوری شده FSP. در بزرگنمایی‌های مختلف: الف) 50X، ب) 100X.

پاس اول، ناحیه انتقال سمت پسر و پاس اول و ناحیه انتقال پسر و پاس دوم به ترتیب در شکل (5- الف) به صورت نواحی S, A, R مشخص شده اند. ناحیه فرآوری شده پاس اول که توسط پاس دوم مجدداً تحت فرآوری قرار گرفته است را می توان در قسمت T که در سمت چپ بالای شکل (5- الف) می باشد، مشاهده نمود. اثرات چرخش پین در سیلان ماده اطراف پین به صورت باندهای ساختاری کشیده شده در منطقه
