## تأثیر پارامترهای جوشکاری بر تشکیل عیب هلالی در جوشکاری اصطکاکی اغتشاشی آلومینیم 1085

## The effect of welding parameters on the formation of S-shape defects in friction stir welding of aluminum 1085

N.Ebrahimi, F.Omidbakhsh\*

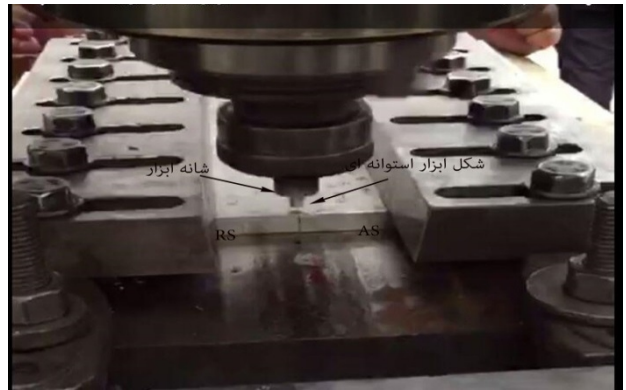
شکل 1- تجهیزات مورد استفاده برای فرایند جوشکاری اصطکاکی اغتشاشی.
