# Microstructure and mechanical properties of similar and dissimilar welding joints of weathering steel and plain carbon steel by GMAW with CO<sub>2</sub> shielding gas

M. Vatandoost<sup>id</sup>, E. Mohammadi Zahrani\*<sup>id</sup>, B. Beidokhti<sup>id</sup>, A. Davoodi<sup>id</sup>

Metallurgical and Materials Engineering Department, Faculty of Engineering, Ferdowsi University of Mashhad, Mashhad, Khorasan Razavi, Iran.

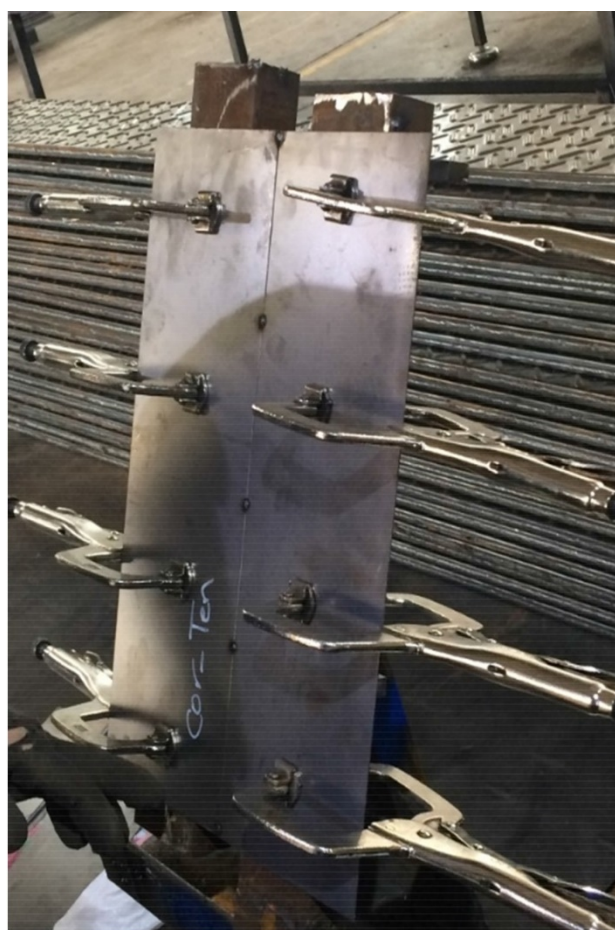
شکل 1- آماده سازی و نحوه قرارگیری ورقهای فولادی برای جوشکاری.

در فرایند جوشکاری در جدول (1) ارائه شد. ابتدا ورقها با ابعاد 15×45 سانتی متر مربع برش داده شدند. بعد از انجام تمیزکاری شیمیایی سطح، ورقها به گیره بسته و در حالت 3G به یکدیگر متصل شدند (شکل 1). اتصال ورقهای فولادی به روش جوشکاری قوس فلز با گاز محافظ دی اکسیدکربن صورت گرفت. پارامترها و نوع دستگاه جوشکاری در جدول (2) ارائه شده است. انتخاب روش قوس فلز با گاز محافظ به دلیل پایداری بالاتر قوس و بازدهی بالاتر فرایند جوشکاری نسبت به فرایند قوس تنگستن با گاز محافظ بود. حرارت ورودی میانگین در اتصال همجنس برابر با 1656/7 و در اتصال غیرهمجنس برابر با 1849/6 ژول بر سانتی متر محاسبه شد.
