روش ساخت دستگاه کوبش هماهنگ با لیزر پالسی و تاثیر آن بر جوش آلیاژ آلومینیوم 6061

دانشکده مهندسی مواد و متالورژی، پردیس دانشکده‌های فنی، دانشگاه تهران

Fabrication of synchronized hammer peening with pulsed laser welding and its effect on 6061 aluminum alloy weld

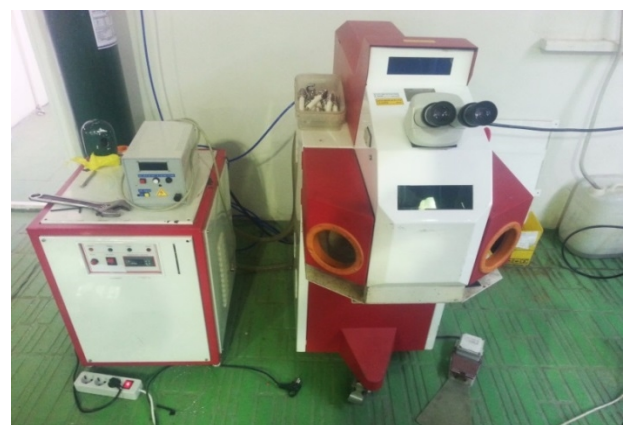
شکل 2- دستگاه جوش لیزر پالسی

در این تحقیق از روش جوشکاری از دستگاه میکرولیزر Nd:YAG پالسی مدل SW-1 استفاده شده است (شکل (2)). به دلیل کم بودن توان متوسط دستگاه لیزر مورد استفاده که حدود 80 وات است، عمق جوش‌ها در مقایسه با پهنای آن‌ها کمتر است.

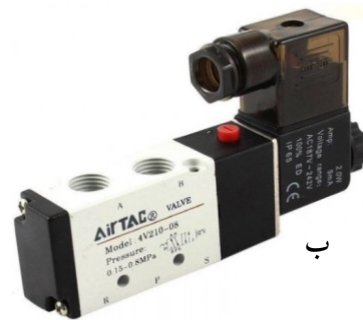
شکل 6- الف) بخش کنترلی دستگاه کوبش مکانیکی و ب) شیر پنوماتیک الکتریکی

بخش کنترلی از یک منبع تغذیه، یک مدار AVR، سنسور نور برای تشخیص پالس لیزر، صفحه نمایش، کلیدهای کنترلی، رله SSR و شیر پنوماتیک الکتریکی تشکیل شده است. سنسور تشخیص پالس لیزر از طریق ورودی آنالوگ مدار AVR، وقوع پالس لیزر را به مدار اطلاع می‌دهد. مدار با اعمال تاخیر زمانی بعد از پالس لیزر که قابل تنظیم است از طریق خروجی دیجیتال به رله SSR دستور وصل جریان برق 220 V شیر پنوماتیکی را صادر می‌کند. زمان باز بودن شیر پنوماتیکی نیز قابل تنظیم است. شکل (6) مدار الکترونیکی و شیر پنوماتیک الکتریکی مربوطه را نشان می‌دهد. برنامه نویسی مدار مربوطه در محیط ARDUINO انجام شد. بخش مکانیکی دستگاه کوبش، چابکی کافی جهت شروع حرکت و رسیدن سنبه به سطح قطعه کار در زمان‌های بسیار کم را نخواهد داشت. در نتیجه برای رفع این مشکل پالس قبلی مبنای کار قرار می‌گرفت. بدین صورت که سنسور مربوطه، پالس n را تشخیص می‌دهد و محاسبات به گونه ای انجام می‌شود که با اعمال زمان تاخیر مناسب در لحظه اعمال پالس n+1 سنبه به نزدیک قطعه کار رسیده باشد. در این لحظه پس از اعمال پالس با فاصله بسیار اندکی کوبش انجام خواهد شد.

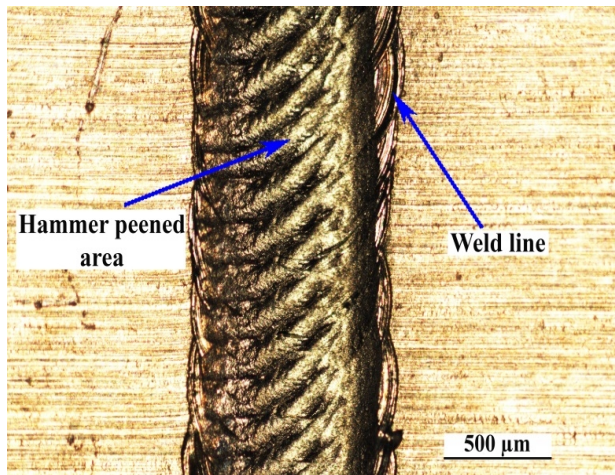
شکل 11- سطح بالایی نمونه جوشکاری شده با کوبش مکانیکی هم زمان

در شکل (11)، تصویری از سطح بالای خط جوش لیزر پالسی هماهنگ شده با کوبش مکانیکی نشان داده شده است. با توجه به تغییر شکل پلاستیک سطح جوش، علایم جوشکاری پالسی

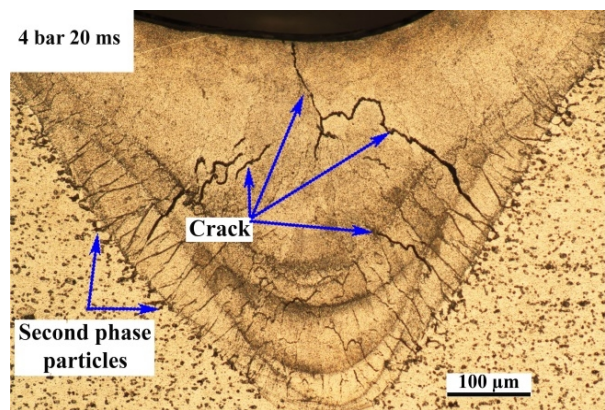
شکل 12- سطح مقطع نمونه 4P20

در شکل (12)، تصاویر مقطع نمونه 4P20 نشان داده شده است. در این نمونه کوبش مکانیکی در کوتاه‌ترین زمان پس از اعمال هر پالس لیزر انجام شد. شواهدی از ایجاد ترک‌های درون جوش به لبه‌های حوضچه جوش قابل مشاهده است. ترک‌ها بین دانه‌ای و در امتداد مرزهای دانه قرار دارند. کوبش مکانیکی باعث شده است که ترک‌های گرم وارد ناحیه متأثر از حرارت نشوند. تنش فشاری ایجاد شده در اثر کوبش مکانیکی و تنش‌های پسماند فشاری ناشی از کوبش پالس‌های قبلی، دانه‌های ناحیه متأثر از حرارت را به یکدیگر فشار می‌دهد و قسمت‌های ذوب شده از مرزهای دانه در مناطق نزدیک خط جوش ناپدید می‌شوند.
