## روش ساخت دستگاه کوبش هماهنگ با لیزر پالسی و تاثیر آن بر جوش آلیاژ آلومینیوم 6061

حسین ابراهیم زاده، حسن فرهنگی\*

دانشکده مهندسی مواد و متالورژی، پردیس دانشکده‌های فنی، دانشگاه تهران

## Fabrication of synchronized hammer peening with pulsed laser welding and its effect on 6061 aluminum alloy weld

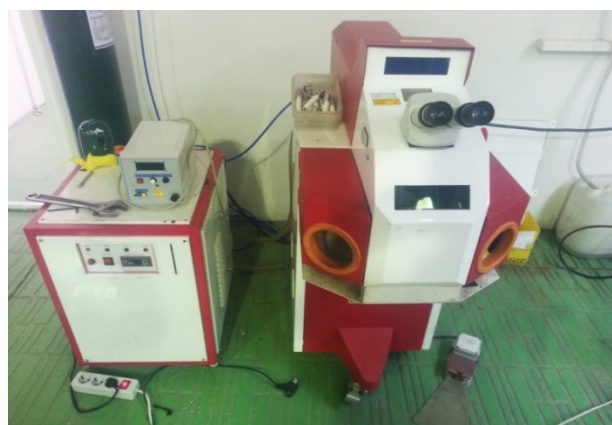
شکل 2- دستگاه جوش لیزر پالسی

در این تحقیق از روش جوشکاری از دستگاه میکرولیزر Nd:YAG پالسی مدل SW-1 استفاده شده است (شکل 2). به دلیل کم بودن توان متوسط دستگاه لیزر مورد استفاده که حدود 80 وات است، عمق جوش‌ها در مقایسه با پهنای آن‌ها کمتر است.

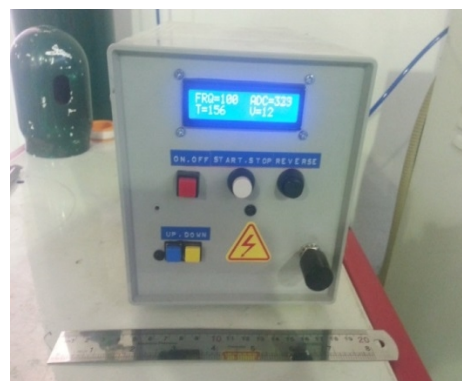
شکل 4- بخش کنترلی قید و بند جابجایی نمونه زیر پرتو لیزر

بخش کنترلی دستگاه، از منبع تغذیه، درایور موتور استپر، مدار میکرو AVR، صفحه نمایش و کلیدهای کنترلی تشکیل شده است. مدار میکرو از طریق خروجی دیجیتالی، بسامدهای مورد نظر را ایجاد و با ارسال آن‌ها به درایور سرعت مورد نظر را برای موتور استپر تعیین می‌کند. قسمت کنترلی قید و بند در شکل (4) نشان داده شده است. به کمک بخش مکانیکی و

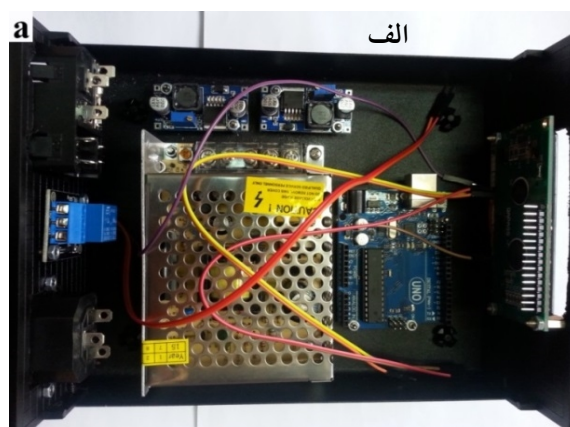
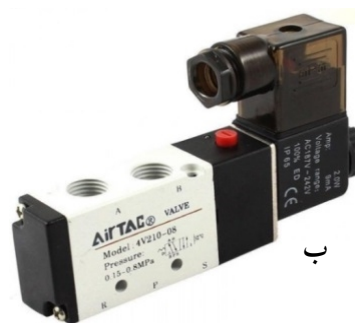
شکل 6- الف) بخش کنترلی دستگاه کوبش مکانیکی و ب) شیر پنوماتیک الکتریکی

بخش کنترلی از یک منبع تغذیه، یک مدار AVR، سنسور نور برای تشخیص پالس لیزر، صفحه نمایش، کلیدهای کنترلی، رله SSR و شیر پنوماتیک الکتریکی تشکیل شده است. سنسور تشخیص پالس لیزر از طریق ورودی آنالوگ مدار AVR، وقوع پالس لیزر را به مدار اطلاع می‌دهد. مدار با اعمال تاخیر زمانی بعد از پالس لیزر که قابل تنظیم است از طریق خروجی دیجیتال به رله SSR دستور وصل جریان برق 220 V شیر پنوماتیکی را صادر می‌کند. زمان باز بودن شیر پنوماتیکی نیز قابل تنظیم است. شکل (6) مدار الکترونیکی و شیر پنوماتیک الکتریکی مربوطه را نشان می‌دهد. برنامه نویسی مدار مربوطه در محیط ARDUINO انجام شد. بخش مکانیکی دستگاه کوبش، چابکی کافی جهت شروع حرکت و رسیدن سنبه به سطح قطعه کار در زمان‌های بسیار کم را نخواهد داشت. در نتیجه برای رفع این مشکل پالس قبلی مبنای کار قرار می‌گرفت. بدین صورت که سنسور مربوطه، پالس  $n$  را تشخیص می‌دهد و محاسبات به گونه ای انجام می‌شود که با اعمال زمان تاخیر مناسب در لحظه اعمال پالس  $n+1$  سنبه به نزدیک قطعه کار رسیده باشد. در این لحظه پس از اعمال پالس با فاصله بسیار اندکی کوبش انجام خواهد شد.
